SITUACIÓN DEFICIENCIAS DETERMINADAS

DEPARTAMENTO:	HUEHUETENANGO	MUNICIPIO:	AGUACATÁN
NOMBRE DEL ESTABLECIMIENTO:	ESCUELA OFICIAL RURAL MIXTA	DIRECCIÓN DEL ESTABLECIMIENTO:	CASERÍO CHUIKANKAB, ALDEA LLANO COYOTE
CÓDIGO DEL ESTABLECIMIENTO:	13-27-1331-43	FECHA:	31/05/2024

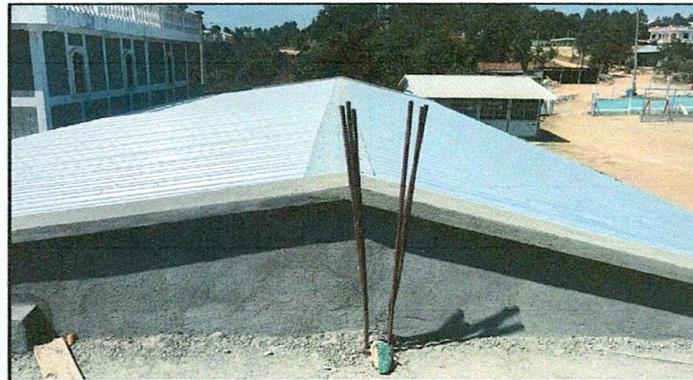
Foto1: Sustitución de lámina por lámina troquelada calibre 24 terminado.

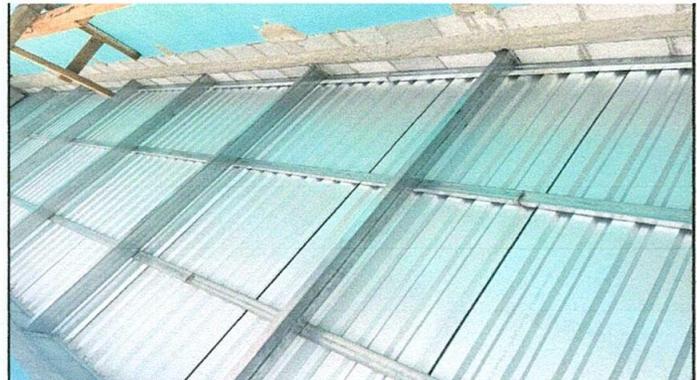
Foto 2: Arreglo de pared para sosten del techado terminado

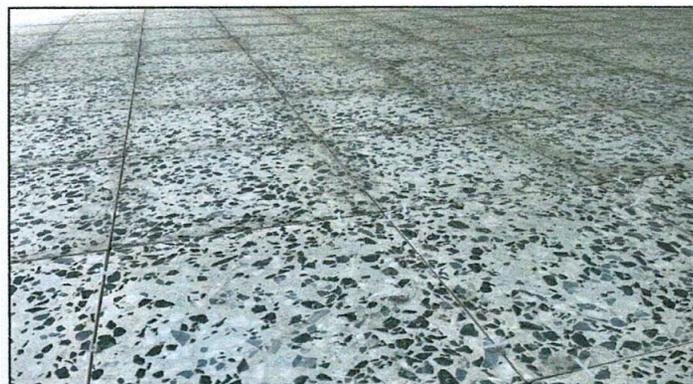
Foto 3: Sustitución de piso torta, por granito terminado.

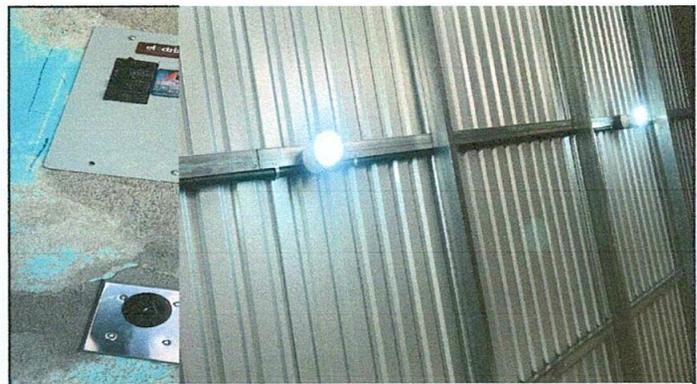
Foto 4: Colocación de cableado de energía electrico y accesorios terminado.

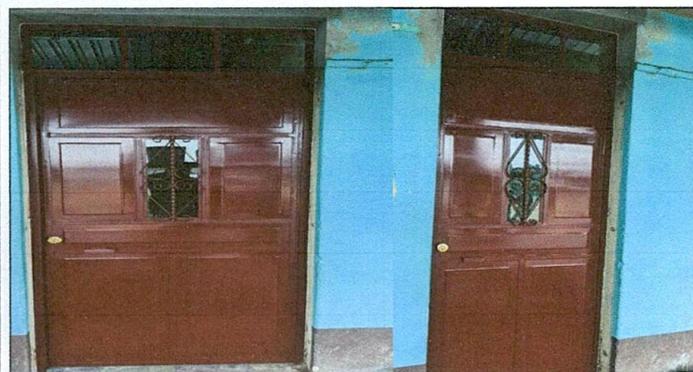
Foto 5: Sustitución de puertas terminado.

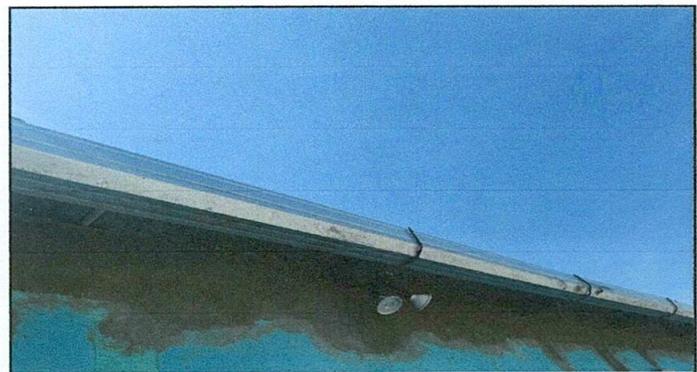
Foto 6: Sustitución de canaletas terminado.
