SITUACIÓN DEFICIENCIAS DETERMINADAS PREVIO DURANTE POSTERIOR

DEPARTAMENTO:	HUEHUETENANGO	MUNICIPIO:	AGUACATÁN
NOMBRE DEL ESTABLECIMIENTO:	ESCUELA OFICIAL RURAL MIXTA	DIRECCIÓN DEL ESTABLECIMIENTO:	CASERÍO LA LAGUNA II, ALDEA LAS MAJADAS
CÓDIGO DEL ESTABLECIMIENTO:	13-27-1338-43	FECHA:	29/02/2024

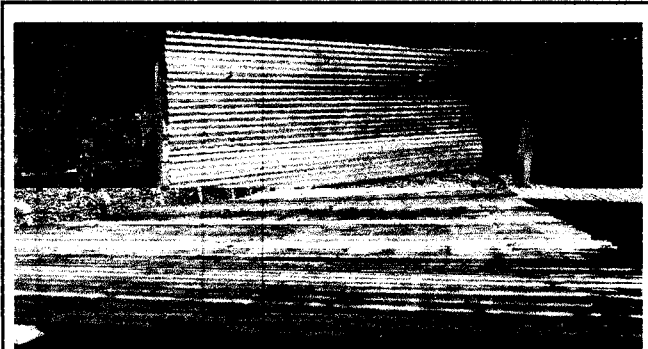
Foto 1: cambio de láminas

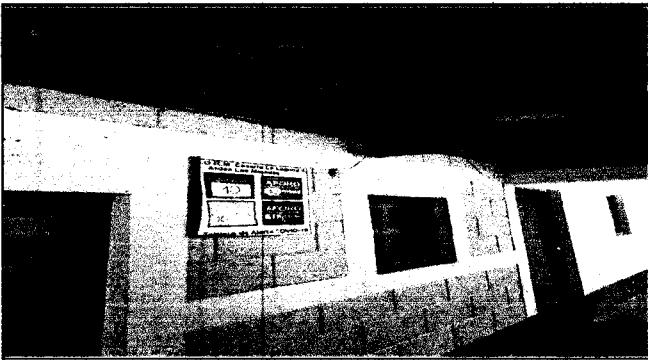
Foto 3: Cambio de puerta y ventanas.

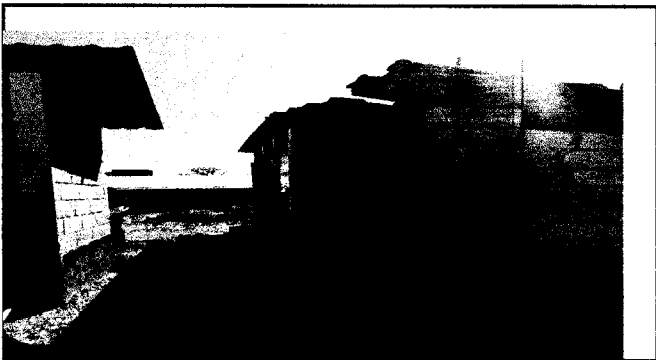
Foto 4: Mejoramiento muro perimetral de block

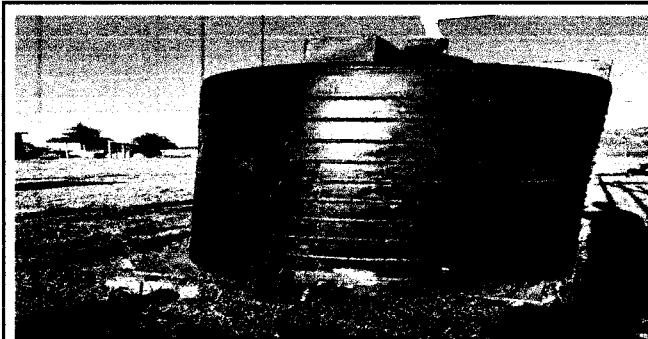
Foto 5: sustitución de deposito de agua.

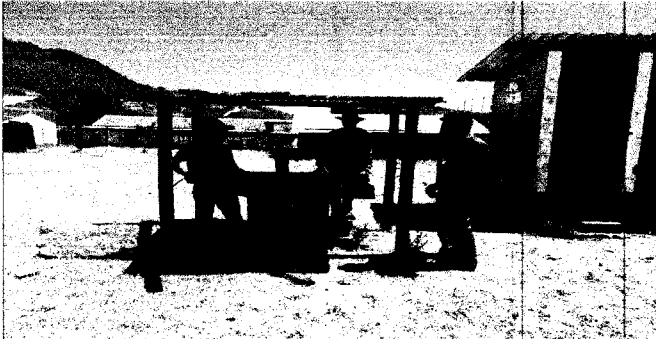
Foto 6: sustitución de pila
