**REGISTRO FOTOGRÁFICO
PROGRAMA DE MANTENIMIENTO DE EDIFICIOS ESCOLARES PÚBLICOS**

PRA-FOR-123
Versión 1

DEPARTAMENTO:	HUEHUETENANGO	MUNICIPIO:	AGUACATÁN
NOMBRE DEL ESTABLECIMIENTO:	ESCUELA OFICIAL RURAL MIXTA	DIRECCIÓN DEL ESTABLECIMIENTO:	CASERÍO LA LAGUNA II, ALDEA LAS MAJADAS
CÓDIGO DEL ESTABLECIMIENTO:	13-27-1338-43	FECHA:	20/05/2024

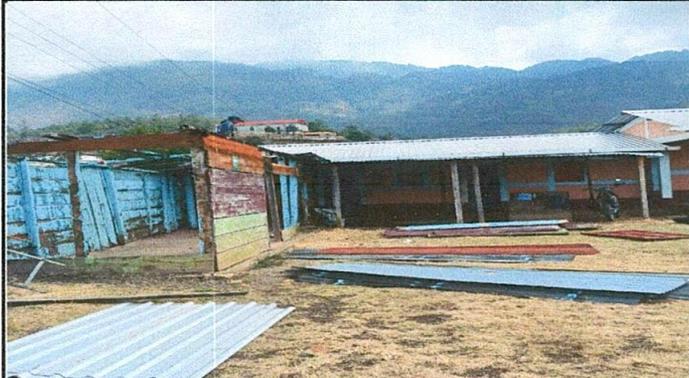
Foto 1: cambio de láminas

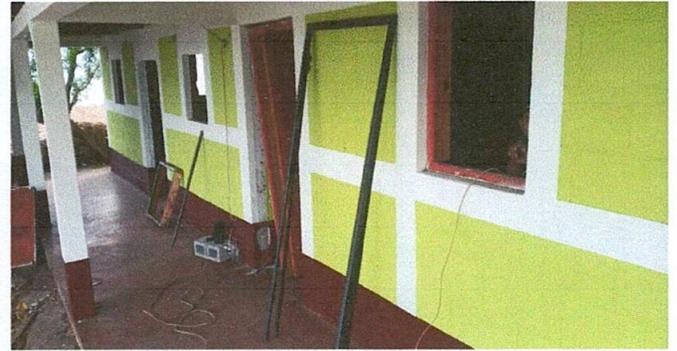
Foto 2: cambio de puertas, ventanas de metal

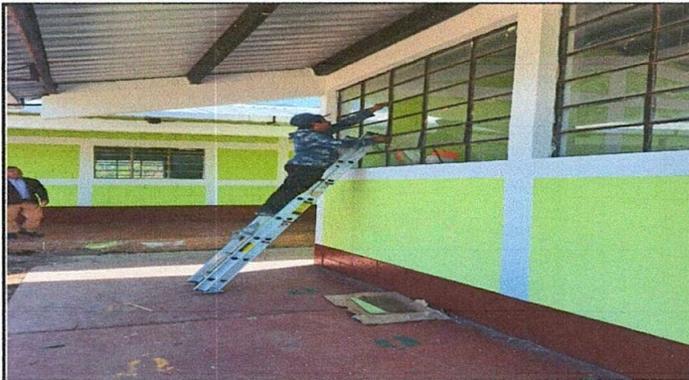
Foto 3: sustitución de vidrios

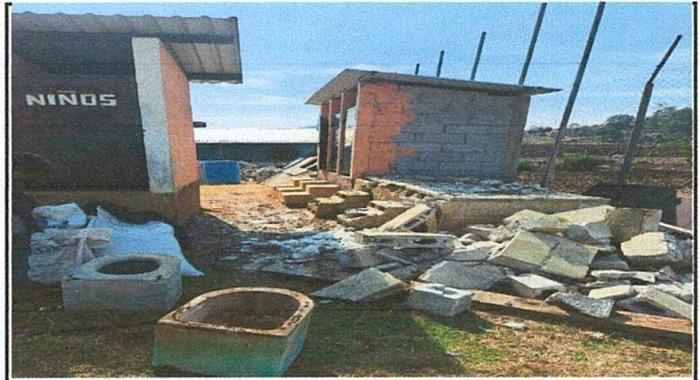
Foto 4: Mejoramiento de muro perimetral de block

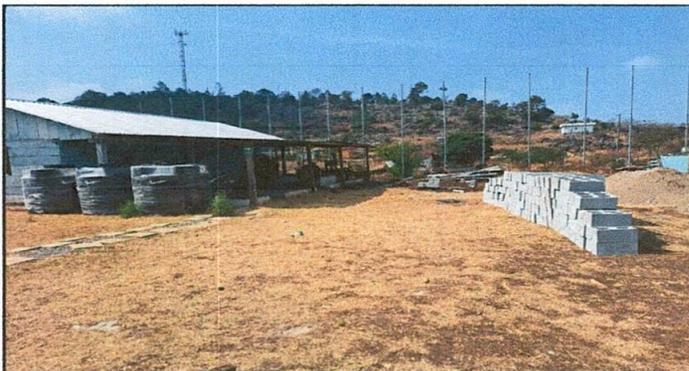
Foto 5: sustitución de deposito de agua.

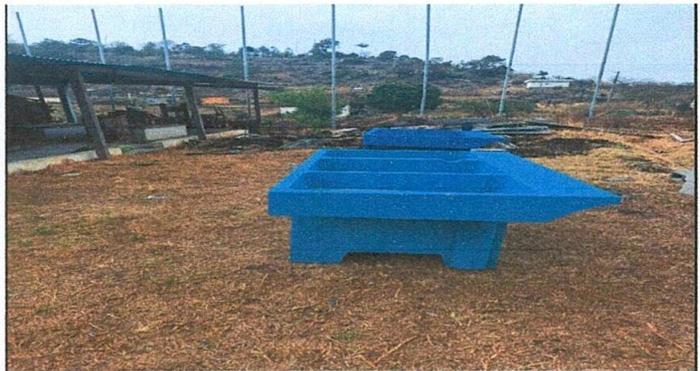
Foto 6: sustitución de pila

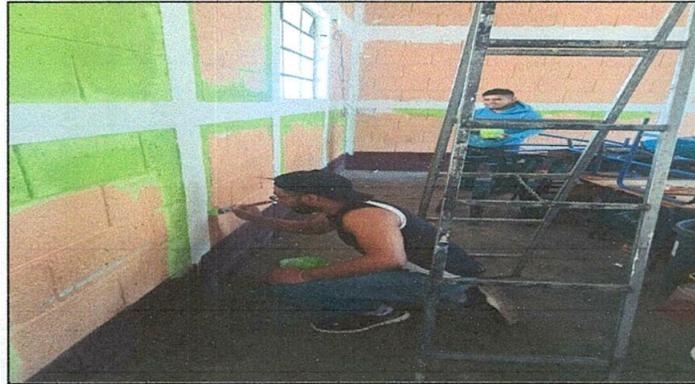
Foto 7: pintura en muros exteriores e interiores

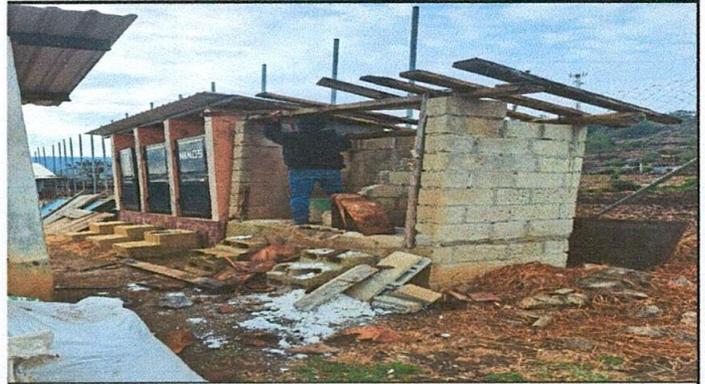
Foto 8: Sustitución de mingitorio

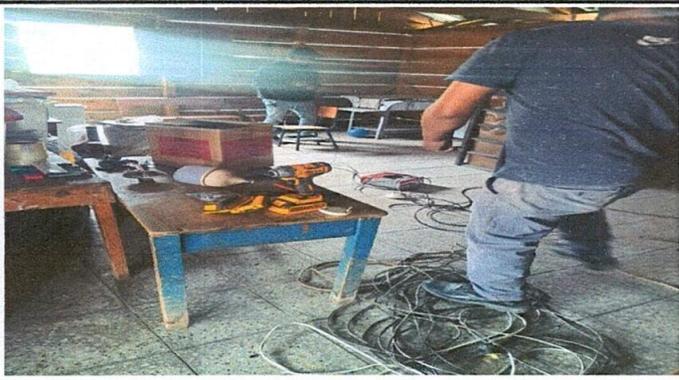
Foto 9: Reparación de sistema eléctrico
