REGISTRO FOTOGRÁFICO PROGRAMA DE MANTENIMIENTO DE EDIFICIOS ESCOLARES PÚBLICOS

DEPARTAMENTO:	Huehuetenango	MUNICIPIO:	Aguacatán
NOMBRE DEL ESTABLECIMIENTO:	Escuela Oficial Rural Mixta	DIRECCIÓN DEL ESTABLECIMIENTO:	Aldea Picchiquil
CÓDIGO DEL ESTABLECIMIENTO:	13-27-1342-43	FECHA:	01/08/2024

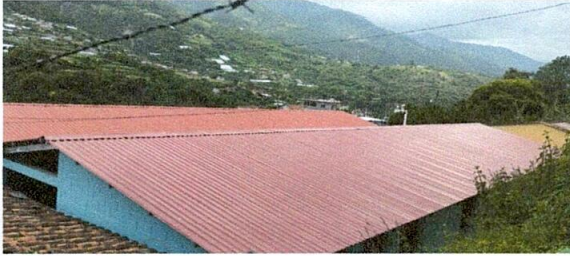
Foto1: Sustitución de lamina duralita por lámina troquelada

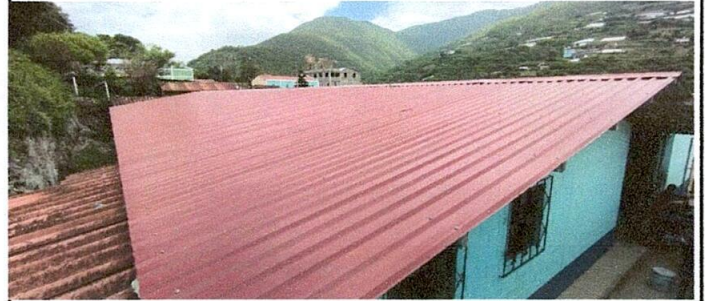
Foto 2: Sustitución de lámina duralita por lámina troquelada

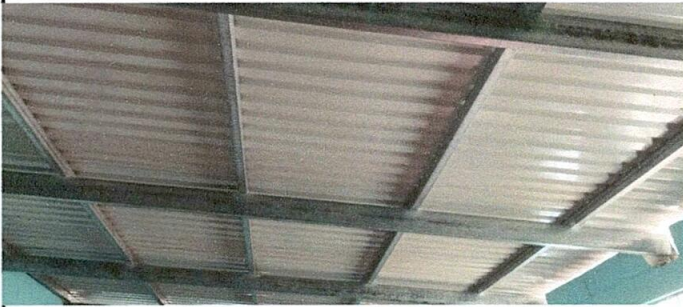
Foto 3: Sustitución de soporte de techo de madera por costaneras galvanizadas

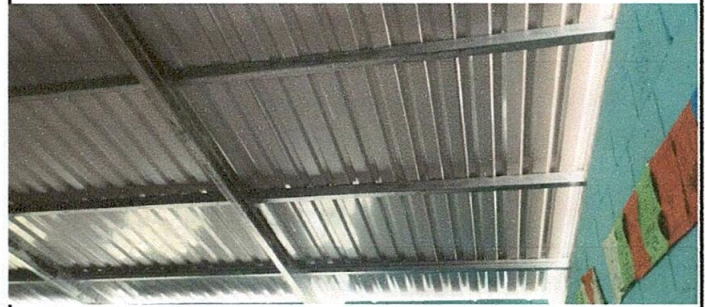
Foto 4: Sustitución de soporte de techo de madera por costaneras galvanizadas

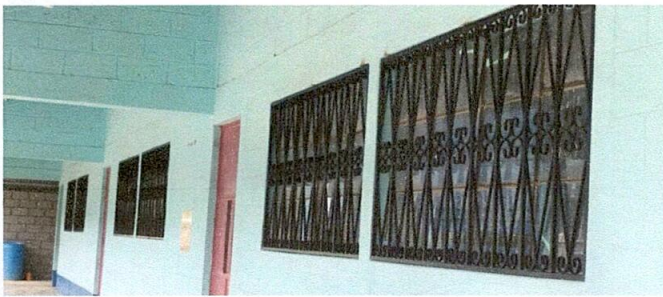
Foto 5: Sustitución de balcones a ventanas de 2 mts de largo por 1 mts de alto

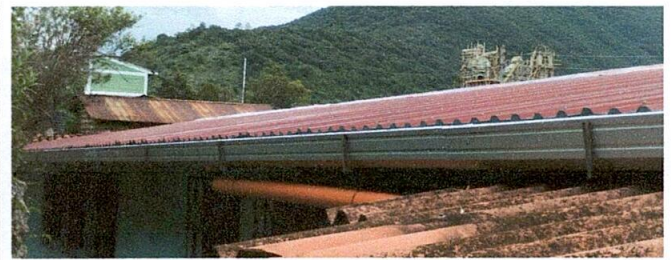
Foto 6: Sustitución de canales galvanizadas cuadrados para bajada de agua
