DEPARTAMENTO:	HUEHUETENANGO	MUNICIPIO:	AGUACATÁN
NOMBRE DEL ESTABLECIMIENTO:	EORM	DIRECCIÓN DEL ESTABLECIMIENTO:	ALDEA CLIMENTORO
CÓDIGO DEL ESTABLECIMIENTO:	13-27-1343-43	FECHA:	19/06/2024

**REGISTRO FOTOGRÁFICO
PROGRAMA DE MANTENIMIENTO DE EDIFICIOS ESCOLARES PÚBLICOS**

Ministerio de Educación
Guatemala

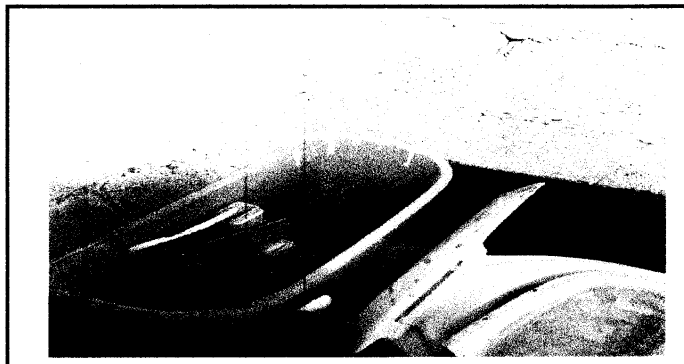
Foto 1: Sustrito de inodoros

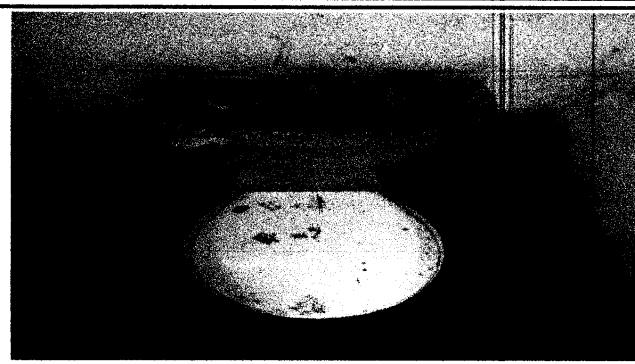
Foto 2: Sustición de piso

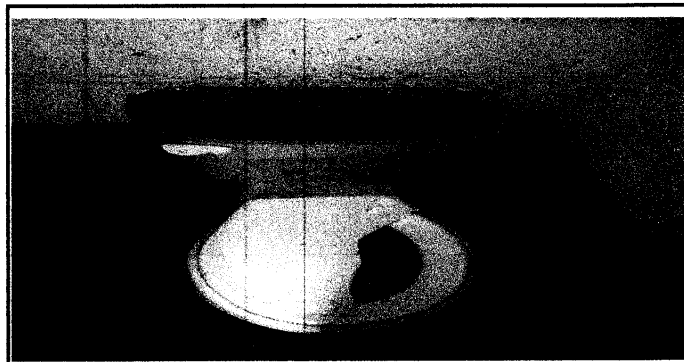
Foto 3: Sustrito de piso de torta de concreto por piso antideslizante

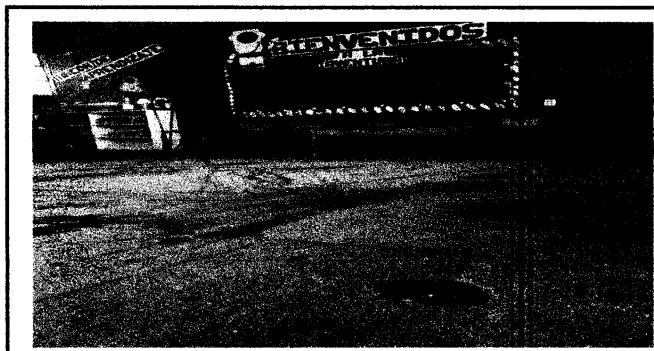
Foto 6: Sustitución de piso de torta de concreto por piso mosaico

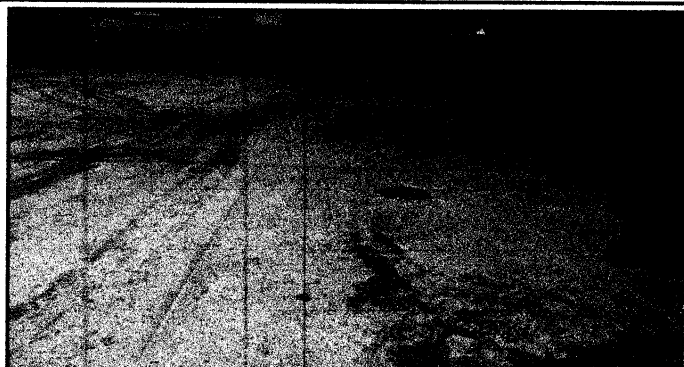
Foto 7: Sustitución de piso de torta de concreto por piso de mosaico

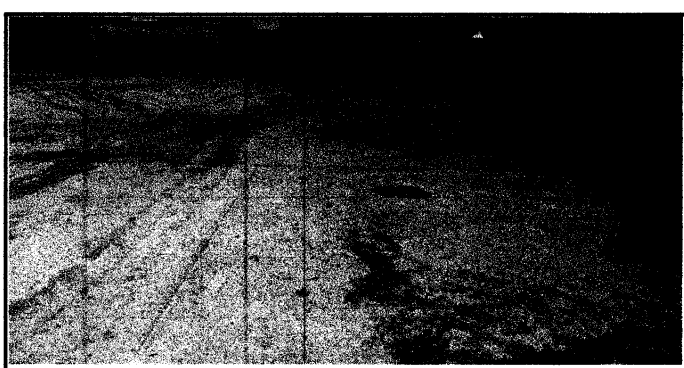
Foto 11: Sustitución de piso de torta de concreto por piso de mosaico

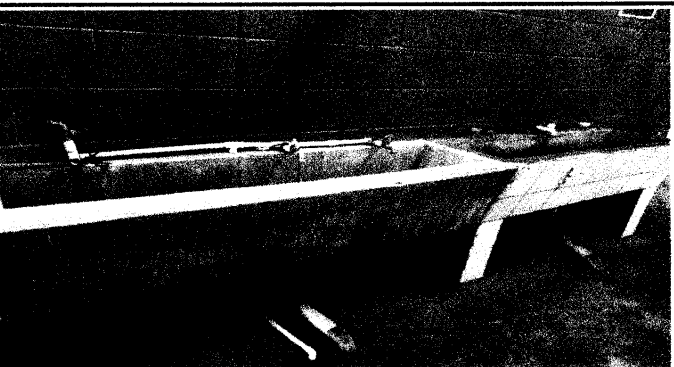
Foto 15: Sustitución de lavamanos

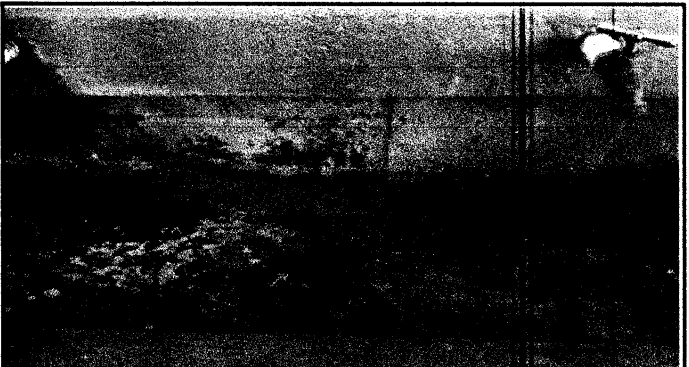
Foto 16: Sustitución de lavamanos

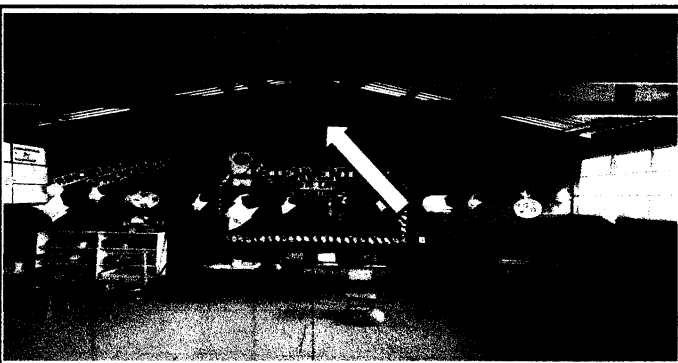
Foto 23: Sustitución de focos en aulas
