SITUACIÓN DEFICIENCIAS DETERMINADAS      PREVIO       DURANTE       POSTERIOR

| DEPARTAMENTO: | HUEHUETENANGO | MUNICIPIO: | AGUACATÁN |
| NOMBRE DEL ESTABLECIMIENTO: | EODP ANEXA A EORM JUAN DIÉGUEZ OLAVERRI | DIRECCIÓN DEL ESTABLECIMIENTO: | ALDEA LA BARRANCA |
| CÓDIGO DEL ESTABLECIMIENTO: | 13-27-6907-42 | FECHA: | 16 DE SEPTIEMBRE DE 2024 |

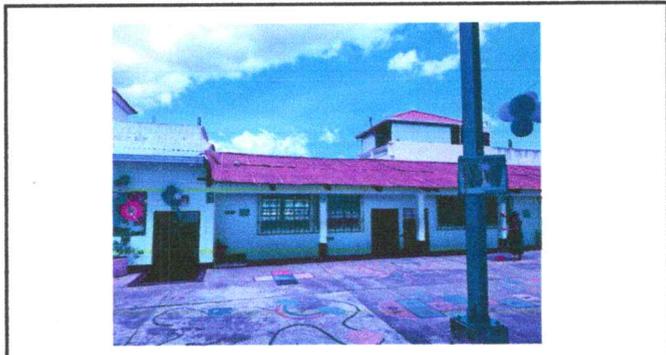
Foto1: Sustitución de lámina, por lámina troquelada aluzinc

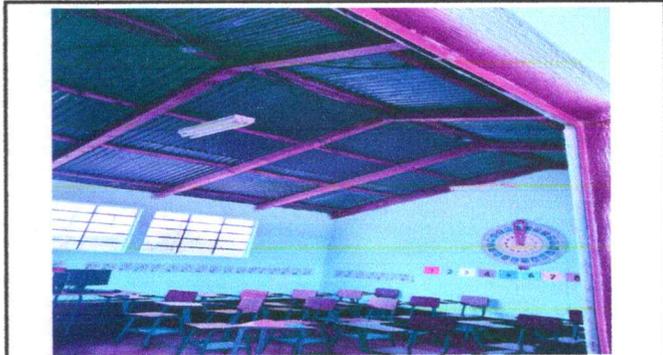
Foto 2: Sustitución de estructura de madera por metal.

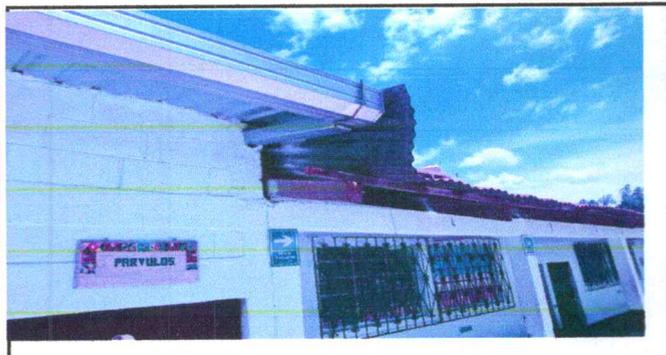
Foto 3: Mejoramiento de paredes de block en aulas

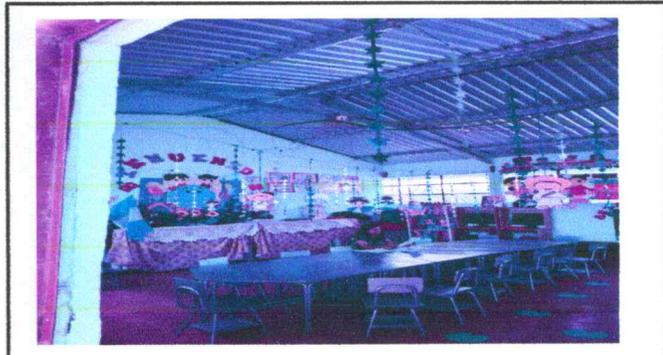
Foto 4: Reparación del sistema eléctrico.

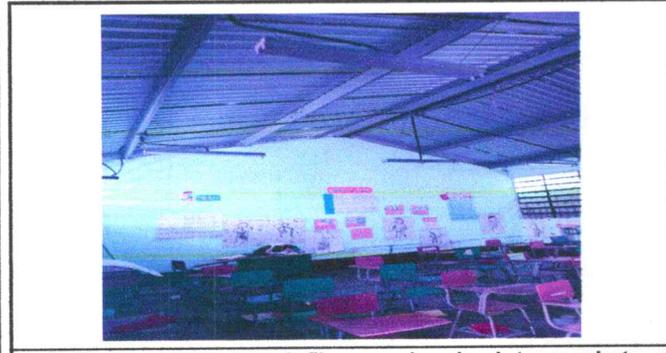
Foto 5: Sustitución de tablero de flipones, colocacion de tomacorrientes y lamparas.

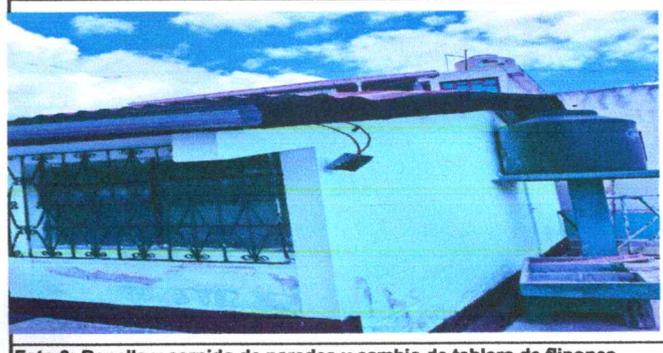
Foto 6: Repello y cernido de paredes y cambio de tablero de flipones

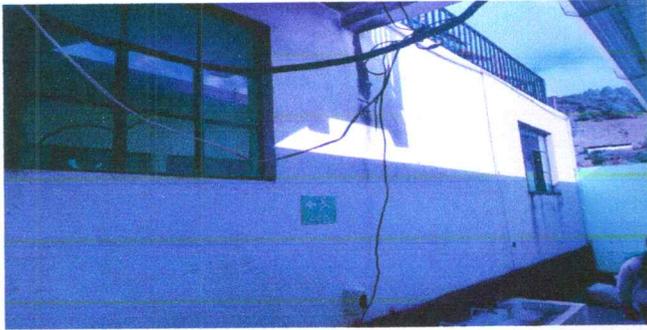
Foto7: Pintura de muros exteriores

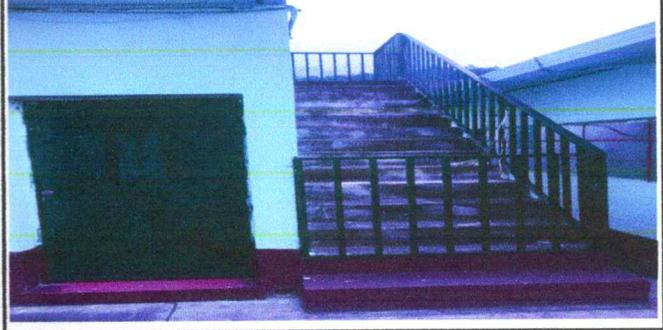
Foto 8: mantenimiento de barandas de metal

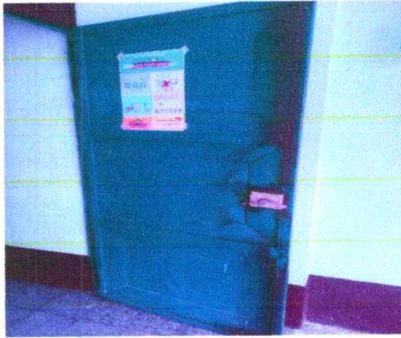
Foto 8: Mantenimiento de puerta de metal
