REGISTRO FOTOGRÁFICO PROGRAMA DE MANTENIMIENTO DE EDIFICIOS ESCOLARES PÚBLICOS

PRA-FOR-123
Versión 1

DEPARTAMENTO:	Huehuetenango	MUNICIPIO:	Santiago Chimaltenango
NOMBRE DEL ESTABLECIMIENTO:	EORM	DIRECCIÓN DEL ESTABLECIMIENTO:	Caserío Chepón
CÓDIGO DEL ESTABLECIMIENTO:	13-30-0007-43	FECHA:	09/09/2024

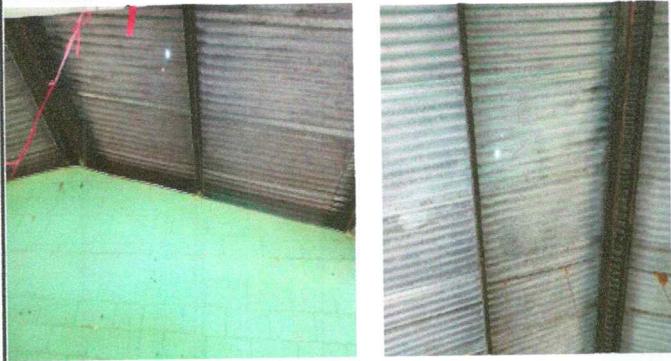
Foto 1: Sustitucion de lámina por lamina troquelada calibre 26 y capotes de lámina para lamina troquelada.

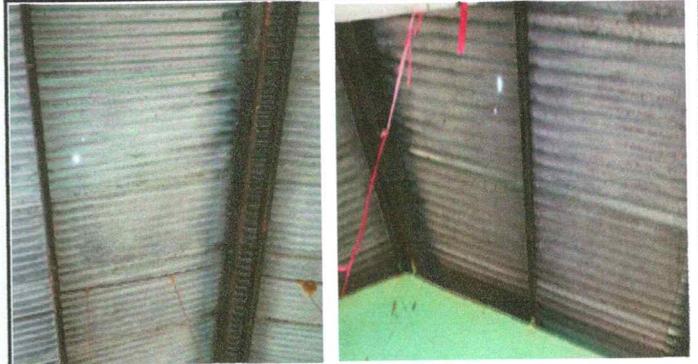
Foto 2: Mantenimiento a estructura de soporte de metal

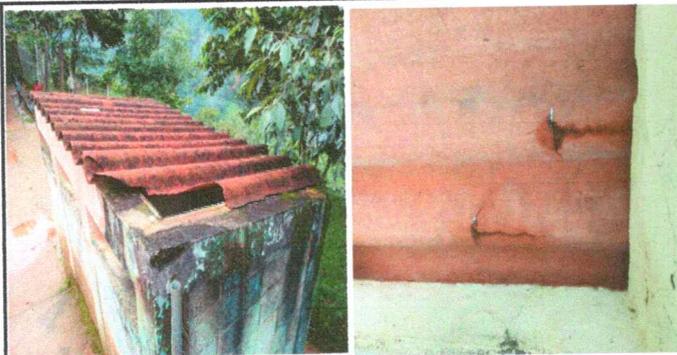
Foto 3: Sustitucion de techo por lamina troquelada calibre 26. y de estructura de soporte de metal (Servicios sanitarios)

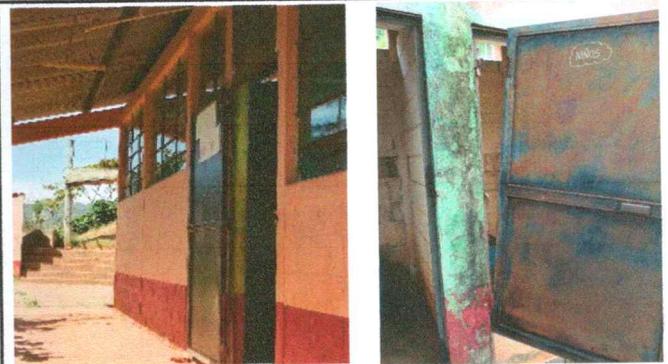
Foto 4: Mantenimiento a estructura (Lijado, cepillado y aplicación de pintura) puertas del edificio escolar y de servicios sanitarios.

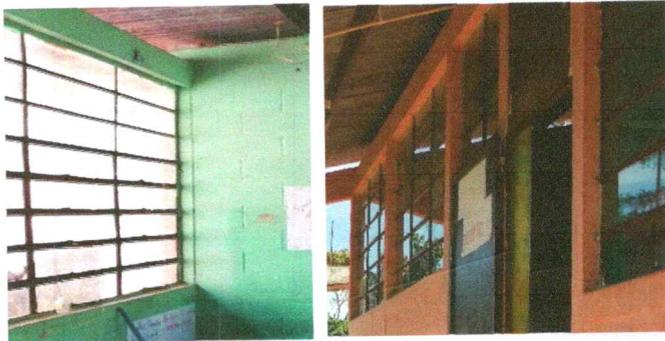
Foto 5: Mantenimiento a estructura de metal de ventanas

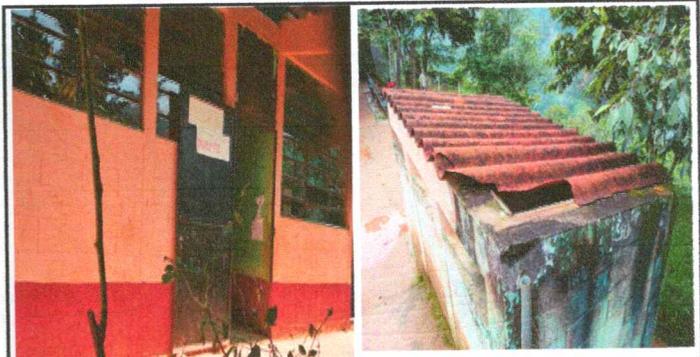
Foto 6: Pintura en muros exteriores e interiores del edificio escolar y de servicios sanitarios.

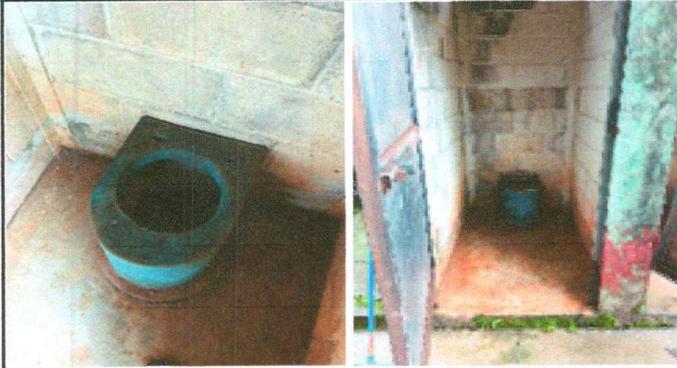
Foto 7: Sustitucion de inodoro y de accesorios contra llave, tubo de abasto y tanque.

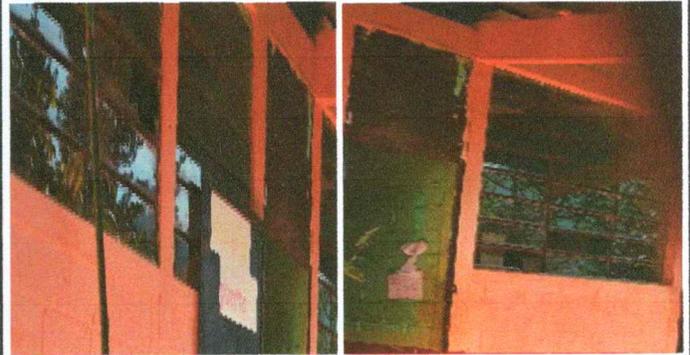
Foto 8: Sustitucion de vidrios

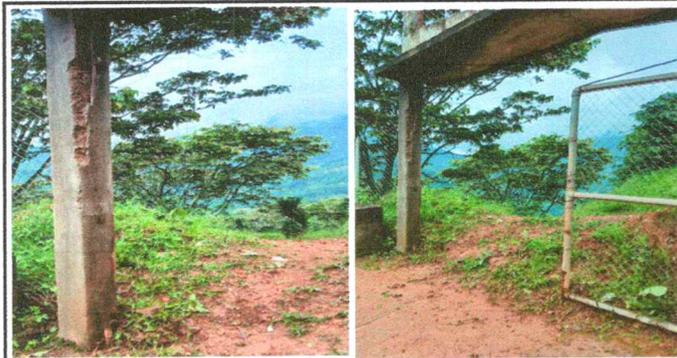
Foto 9: Sustitucion de portón de metal.

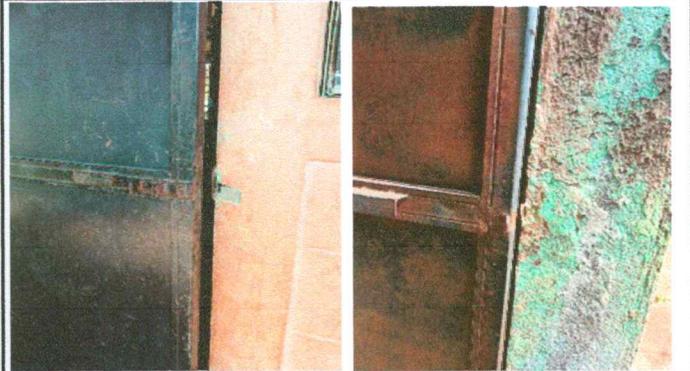
Foto 10: Sustitucion de chapas.

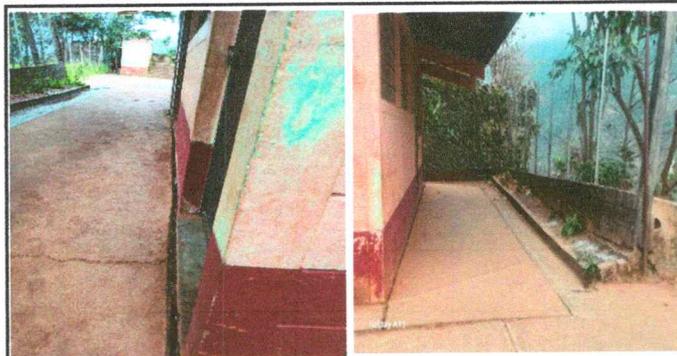
Foto 11: Sustitucion de piso de torta de concreto.

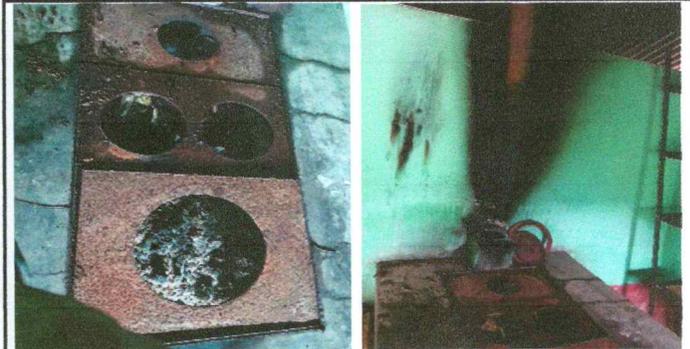
Foto 12: Sustitucion de plancha de metal de 3 hornillas y chimenea de metal.

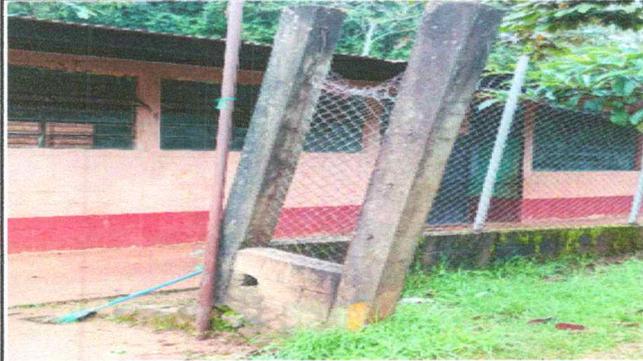
Foto 13: Sustitución de muro perimetral de block con tubo hg y malla galvanizada, soleras intermedias y columnas.

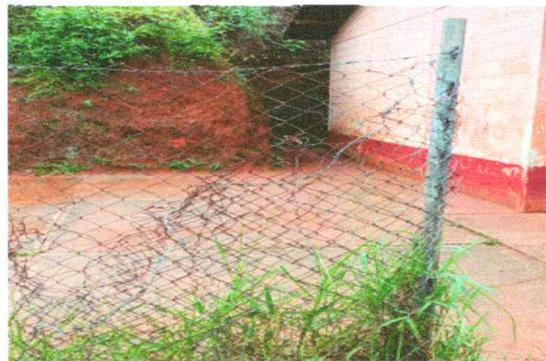
Foto 14: Sustitución de muro perimetral de block con tubo hg y malla galvanizada, soleras intermedias y columnas.
