SITUACIÓN DEFICIENCIAS DETERMINADAS PREVIO DURANTE POSTERIOR

| DEPARTAMENTO: | Huehuetenango | MUNICIPIO: | Santa Ana Huista |
| NOMBRE DEL ESTABLECIMIENTO: | Escuela Oficial Rural Mixta | DIRECCIÓN DEL ESTABLECIMIENTO: | Aldea El Pinalito |
| CÓDIGO DEL ESTABLECIMIENTO: | 13-31-0007-43 | FECHA: | 7/05/2024 |

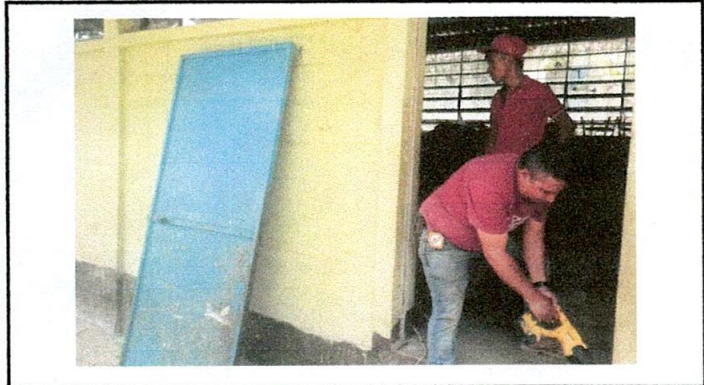
Foto1: Se procede a sustituir las puertas

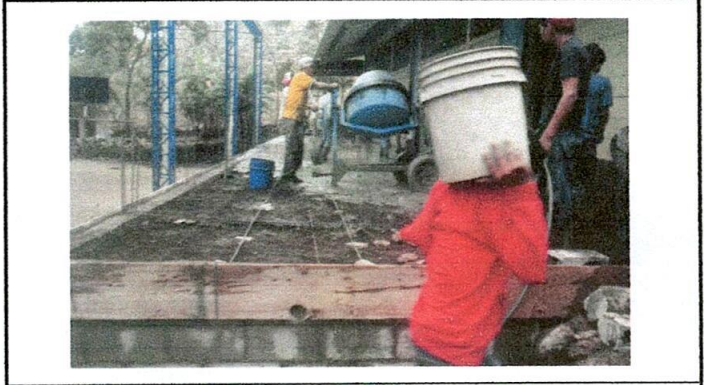
Foto 2: Trabajo en proceso de la sustitución de piso de torta de concreto

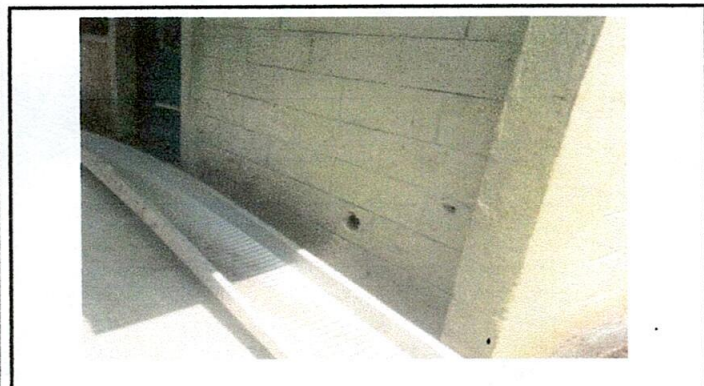
Foto 3: Trabajo durante la sustitución de canal de metal

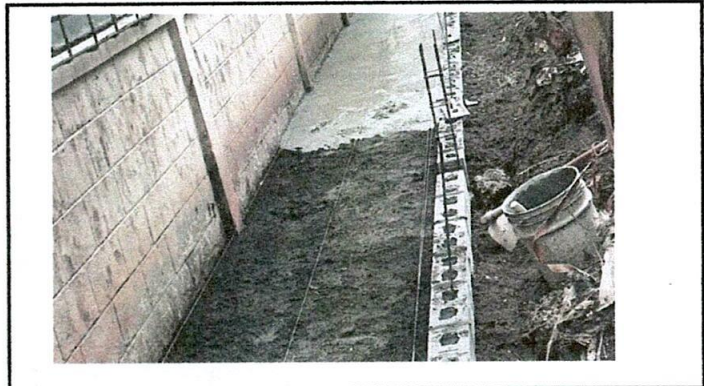
Foto 4: Trabajo durante la reparación de banqueta de concreto

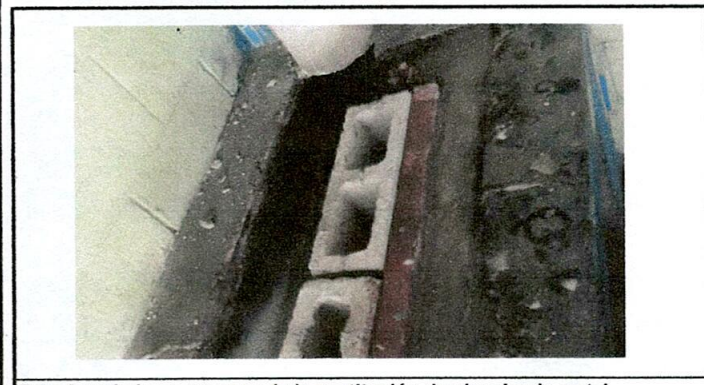
Foto 5: trabajo en proceso de la sustitución de plancha de metal

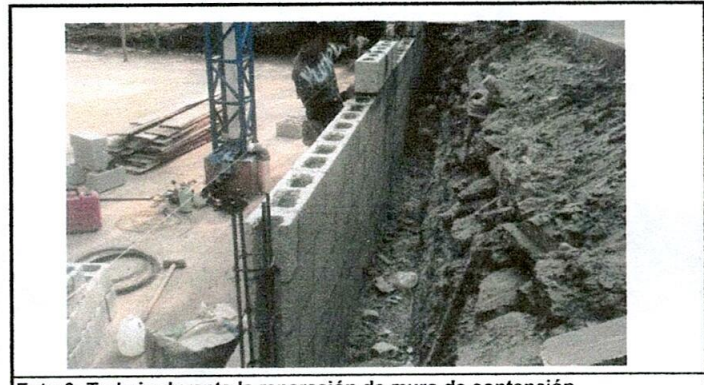
Foto 6: Trabajo durante la reparación de muro de contención
