SITUACIÓN DEFICIENCIAS DETERMINADAS

DEPARTAMENTO:	HUEHUETENANGO	MUNICIPIO:	SANTA ANA HUISTA
NOMBRE DEL ESTABLECIMIENTO:	ESCUELA OFICIAL RURAL MIXTA	DIRECCIÓN DEL ESTABLECIMIENTO:	ALDEA MONAJIL
CÓDIGO DEL ESTABLECIMIENTO:	13-31-1391-43	FECHA:	14/06/2024

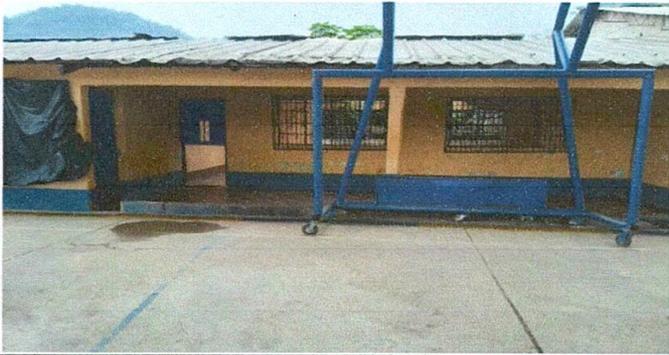
Foto 1: lámina en malas condiciones
