DEPARTAMENTO:	HUEHUETENANGO	MUNICIPIO:	SANTA ANA HUISTA
NOMBRE DEL ESTABLECIMIENTO:	ESCUELA OFICIAL RURAL MIXTA	DIRECCIÓN DEL ESTABLECIMIENTO:	CASERÍO LOP
CÓDIGO DEL ESTABLECIMIENTO:	13-31-1393-43	FECHA:	30/08/2024

# REGISTRO FOTOGRÁFICO PROGRAMA DE MANTENIMIENTO DE EDIFICIOS ESCOLARES PÚBLICOS

PRA-FOR-123  
Versión 1

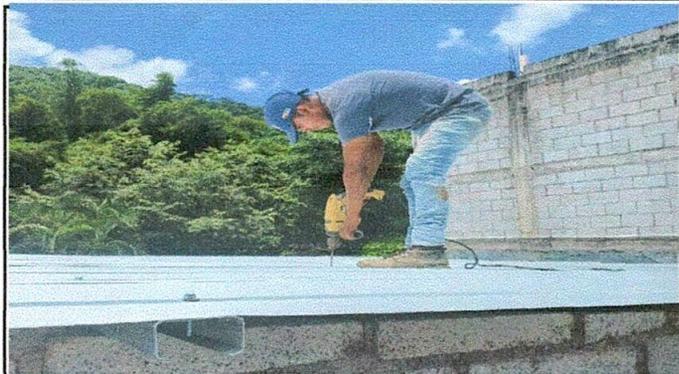
Foto 1: Sustitución de lámina, por lámina troquelada aluzinc calibre 26

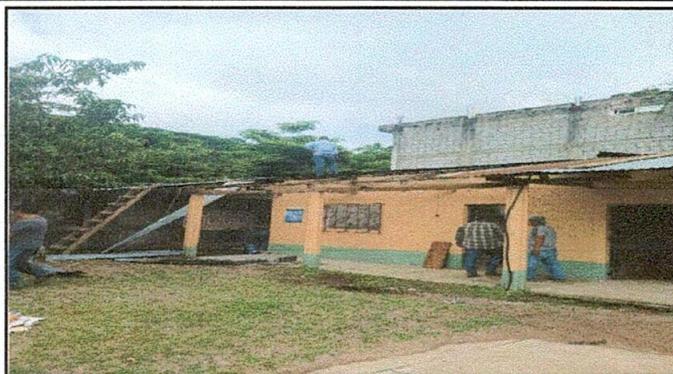
Foto 2: Sustitución de estructura de soporte de madera, por metal

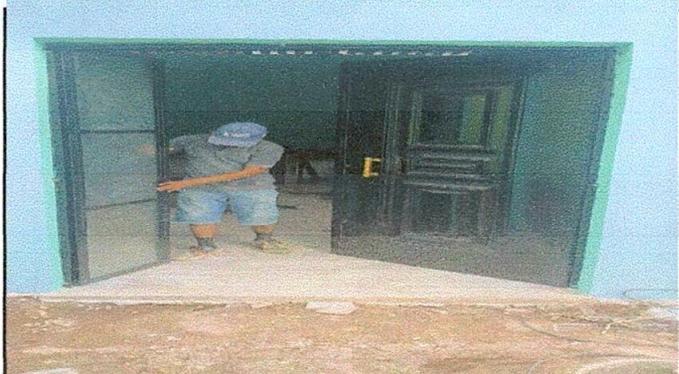
Foto 3: Sustitución de puerta

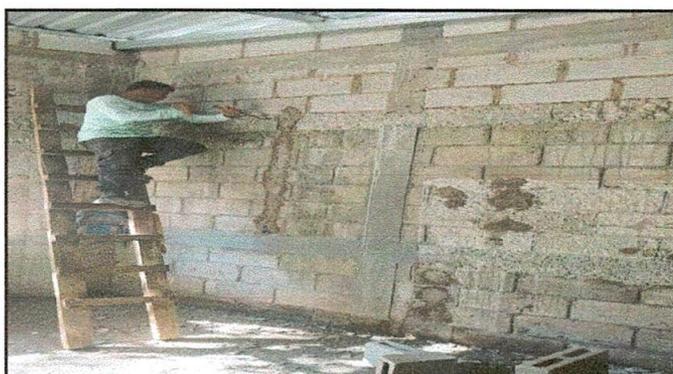
Foto 4: Mejoramiento de paredes

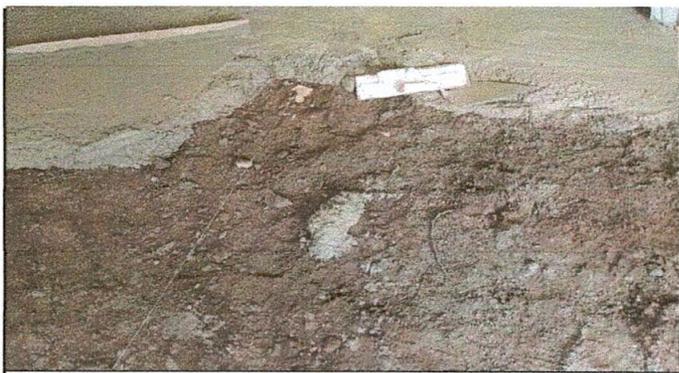
Foto 5: Sustitución de piso de torta de concreto

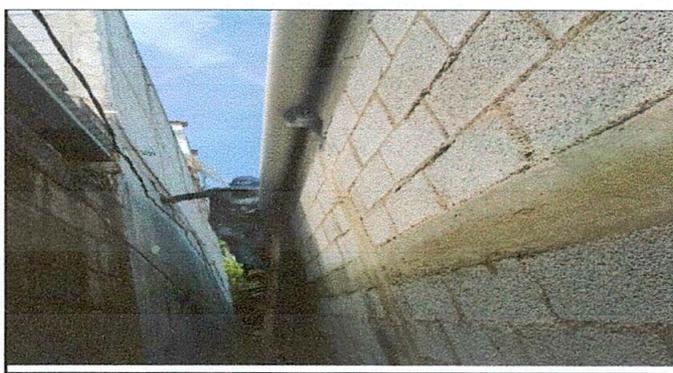
Foto 6: Sustitución de canal pvc

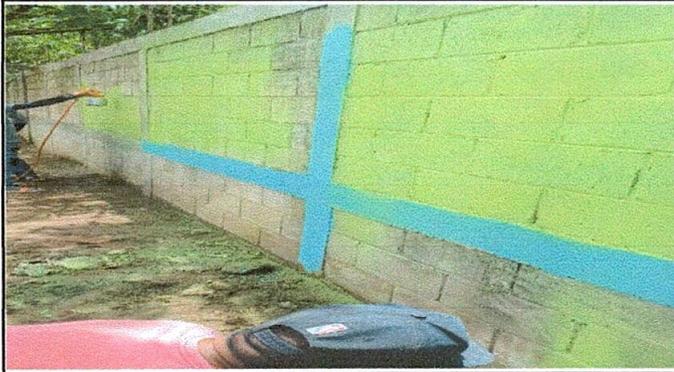
Foto 7: Pintura en muros exteriores e interiores

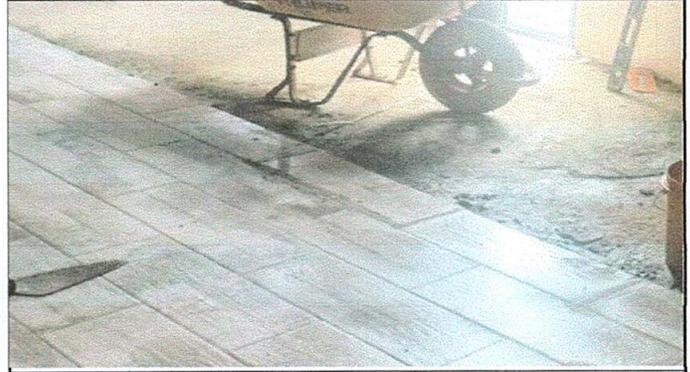
Foto 8: Sustitución piso de torta de cemento por cerámico.

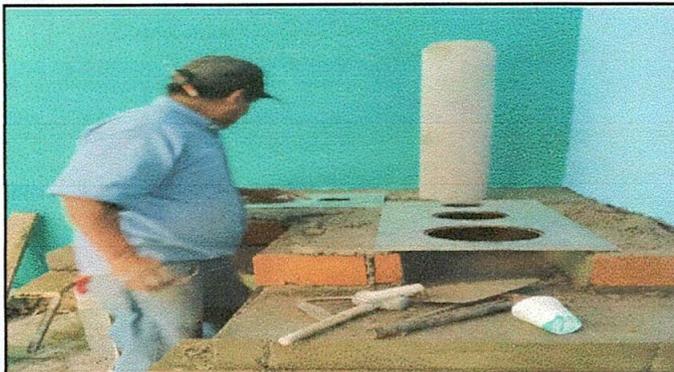
Foto 9: Sustitución de plancha de metal de 3 hornillas

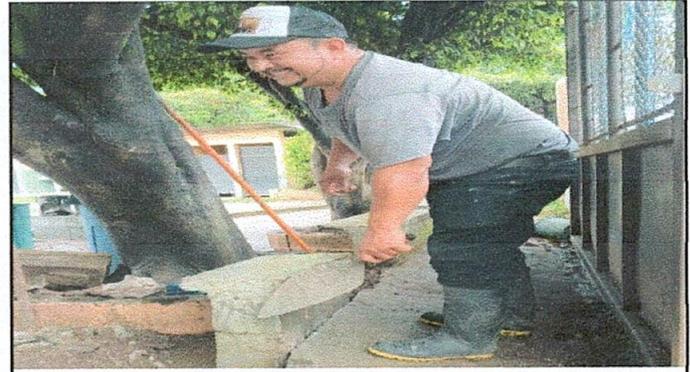
Foto 10: Reparación de banquetas de concreto

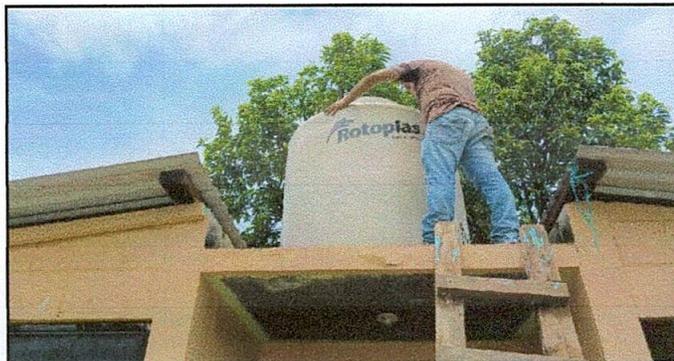
Foto 11: Sustitución de depósitos de agua de 1100 lt

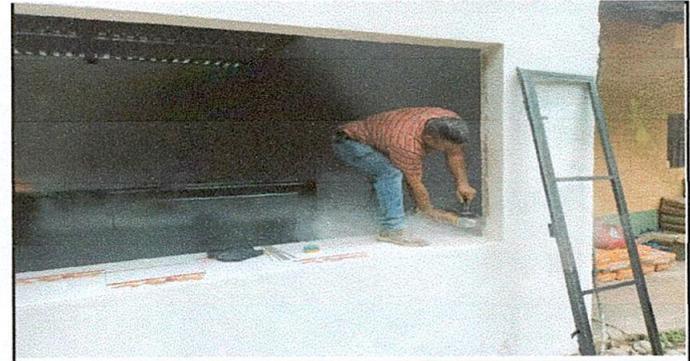
Foto 12: Fabricación e instalación de ventana- balcón de metal

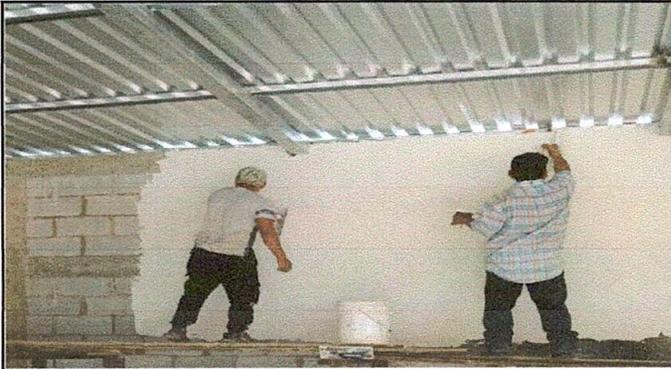
Foto 13: Repello de paredes

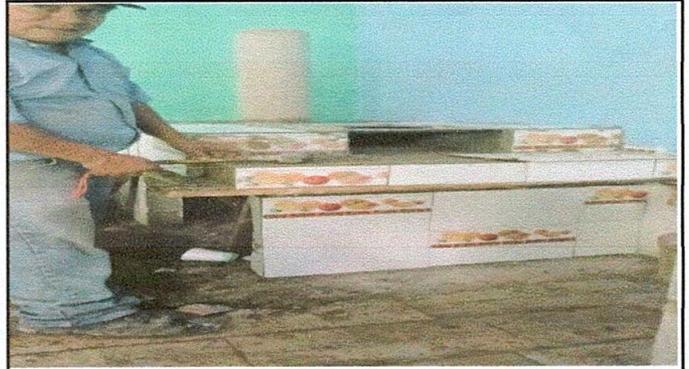
Foto 14: Reparación de azulejo en muebles de cocina
