REGISTRO FOTOGRÁFICO PROGRAMA DE MANTENIMIENTO DE EDIFICIOS ESCOLARES PÚBLICOS

DEPARTAMENTO:	HUEHUETENANGO	MUNICIPIO:	SANTA ANA HUISTA
NOMBRE DEL ESTABLECIMIENTO:	ESCUELA OFICIAL RURAL MIXTA	DIRECCIÓN DEL ESTABLECIMIENTO:	ALDEA BUENA VISTA
CÓDIGO DEL ESTABLECIMIENTO:	13-31-1689-43	FECHA:	4/03/2024

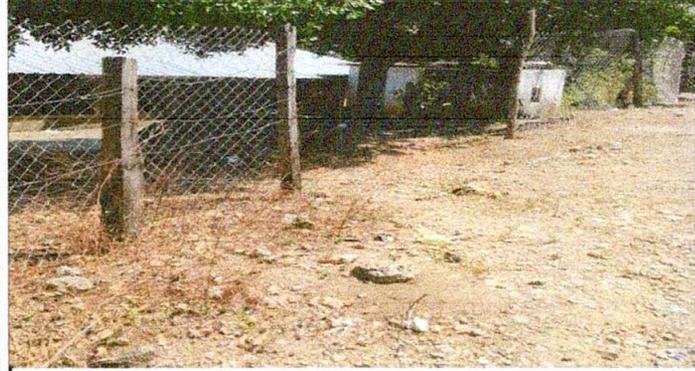
Foto 1: Reparación de muro perimetral de block de 5 hiladas con tubo hg y malla galvanizada (Entrada al establecimiento)

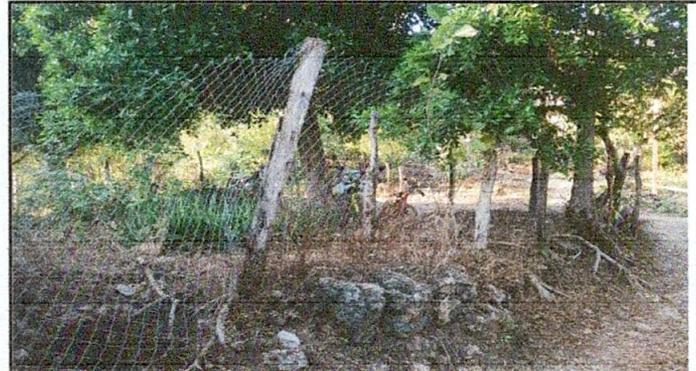
Foto 2: Reparación de muro perimetral de block de 5 hiladas con tubo hg y malla galvanizada (Circulación lateral izquierda del establecimiento)

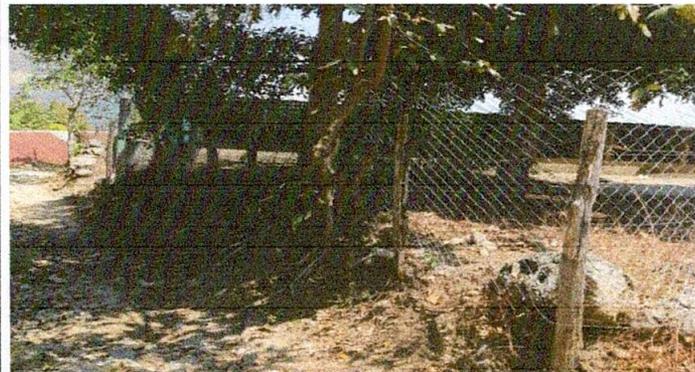
Foto 3: Reparación de muro perimetral de block de 5 hiladas con tubo hg y malla galvanizada (Circulación lateral derecha del establecimiento)

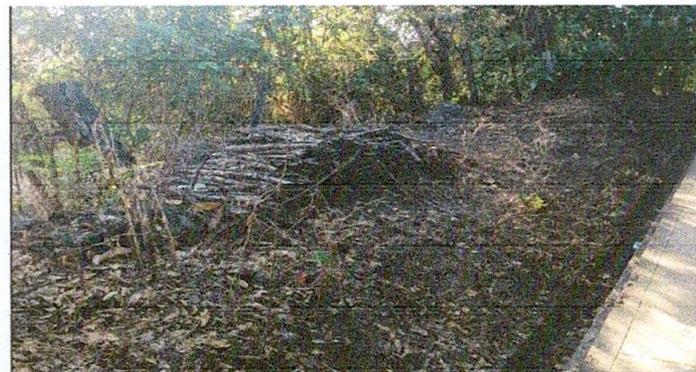
Foto 4: Reparación de muro perimetral de block de 5 hiladas con tubo hg y malla galvanizada (Parte trasera del establecimiento)

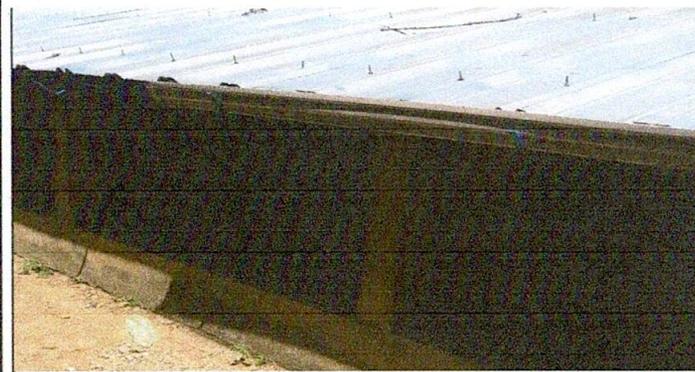
Foto 5: Sustitución de canal de pvc

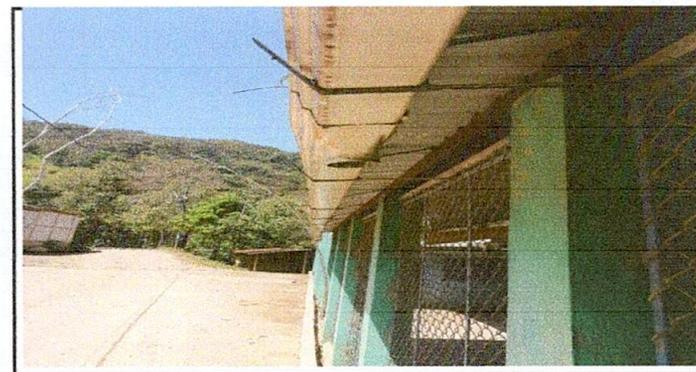
Foto 6: Reparación de bajada de agua pluvial, tubo pvc 3''
