REGISTRO FOTOGRÁFICO PROGRAMA DE MANTENIMIENTO DE EDIFICIOS ESCOLARES PÚBLICOS

DEPARTAMENTO:	HUEHUETENANGO	MUNICIPIO:	SANTA ANA HUISTA
NOMBRE DEL ESTABLECIMIENTO:	ESCUELA OFICIAL RURAL MIXTA	DIRECCIÓN DEL ESTABLECIMIENTO:	ALDEA BUENA VISTA
CÓDIGO DEL ESTABLECIMIENTO:	13-31-1689-43	FECHA:	15/05/2024

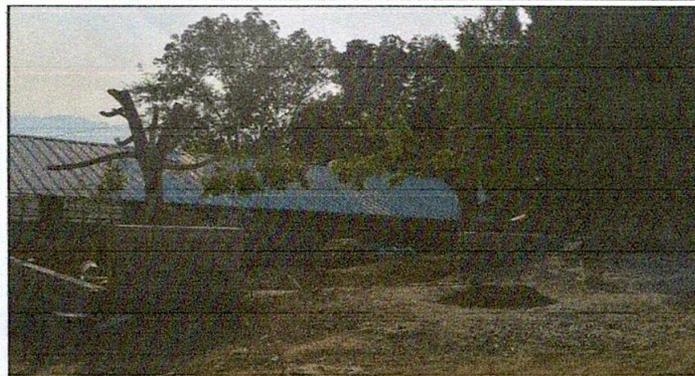
Foto 1: Reparación de muro perimetral de block de 5 hiladas con tubo hg y malla galvanizada (Entrada al establecimiento)

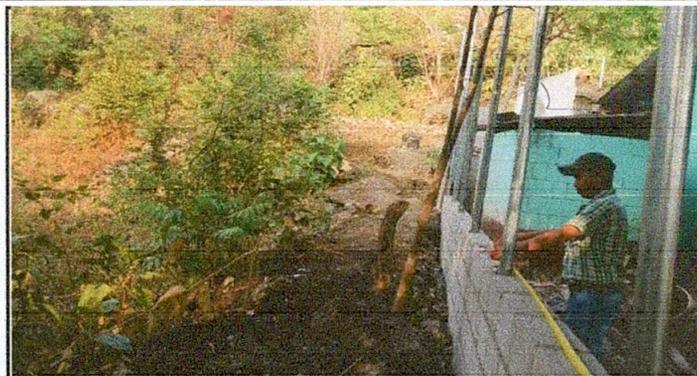
Foto 2: Reparación de muro perimetral de block de 5 hiladas con tubo hg y malla galvanizada (Circulación lateral izquierda del establecimiento)

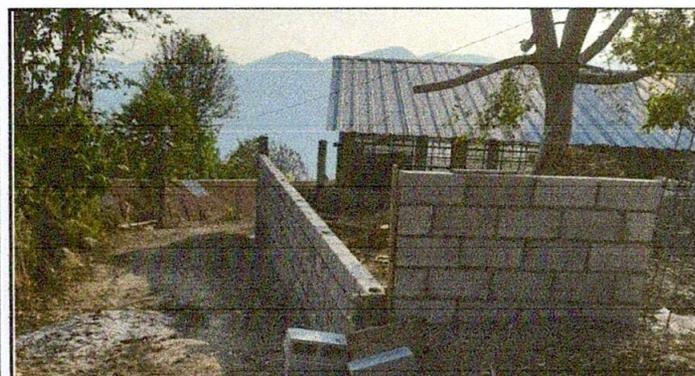
Foto 3: Reparación de muro perimetral de block de 5 hiladas con tubo hg y malla galvanizada (Circulación lateral derecha del establecimiento)

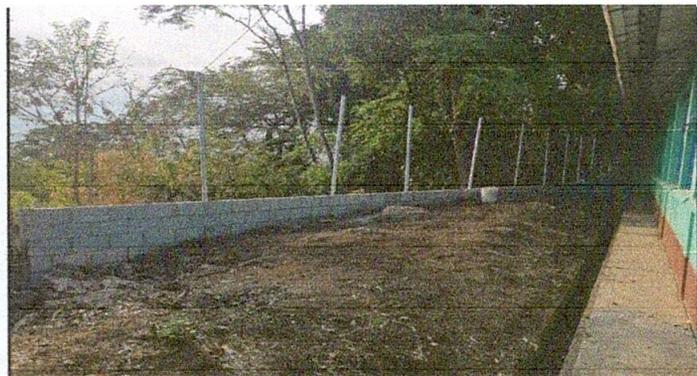
Foto 4: Reparación de muro perimetral de block de 5 hiladas con tubo hg y malla galvanizada (Parte trasera del establecimiento)

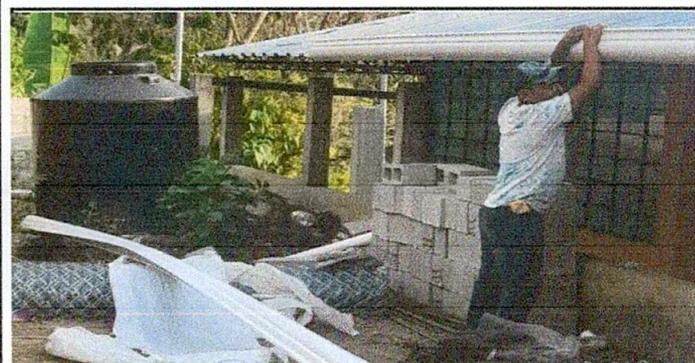
Foto 5: Sustitución de canal de pvc

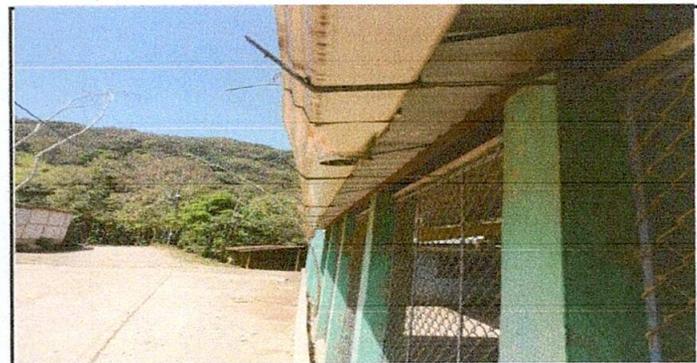
Reparación de bajada de agua pluvial, tubo pvc 3"
