SITUACIÓN DEFICIENCIAS DETERMINADAS PREVIÓ DURANTE POSTERIOR

DEPARTAMENTO:	HUEHUETENANGO	MUNICIPIO:	UNIÓN CANTINIL
NOMBRE DEL ESTABLECIMIENTO:	EORM	DIRECCIÓN DEL ESTABLECIMIENTO:	CASERIO LA RINCONADA, ALDEA VALENTÓN CINCO ARROYOS
CÓDIGO DEL ESTABLECIMIENTO:	13-32-0004-43	FECHA:	19/11/2024

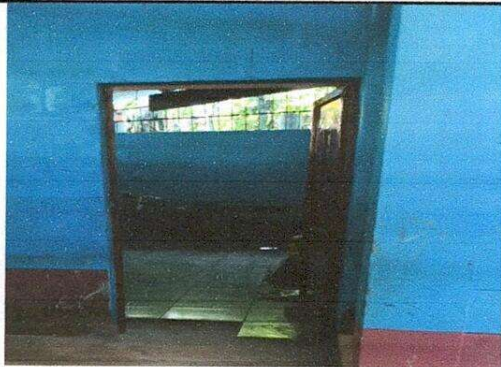
Foto 1: colocación de cerámica en cocina

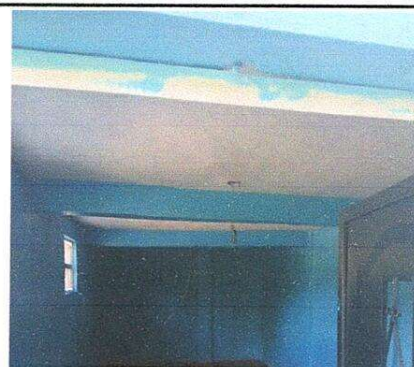
Foto 2: pintura de muros interiores y exteriores

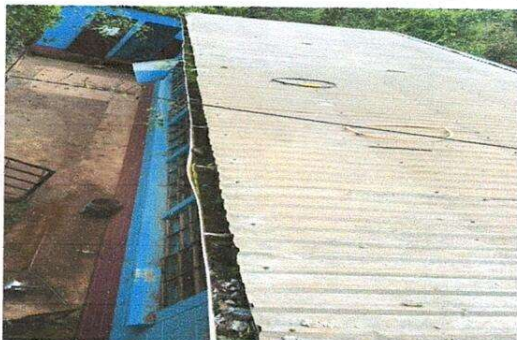
Foto 3: sustitución de canal por tubo PVC

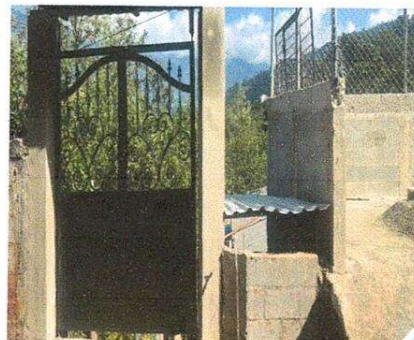
Foto 4: sustitución de portón

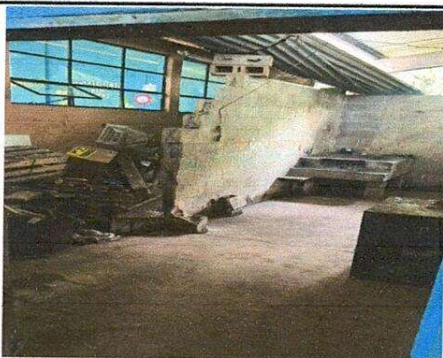
Foto 5: sustitución de puerta de madera por metal

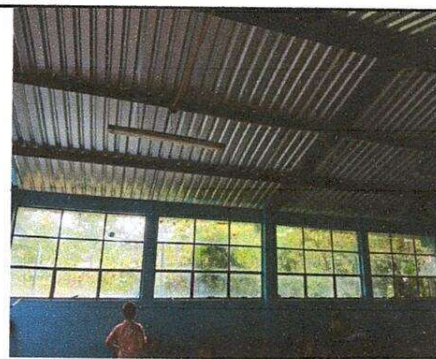
Foto 6: reparación de sistema eléctrico

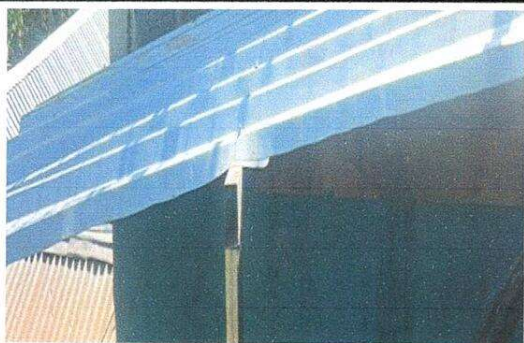
Foto 7: sustitución de techo por lámina troquelada calibre 26

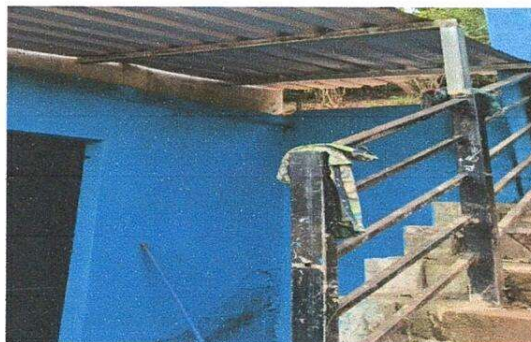
Foto 8: mantenimiento de barandas

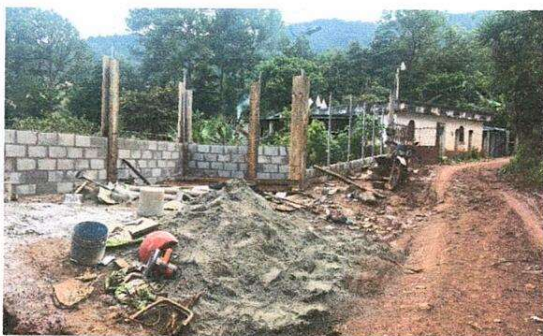
Foto 9: sustitución de muro perimetral blok con tubo HG maya galvanizada, soleras intermedias y columnas

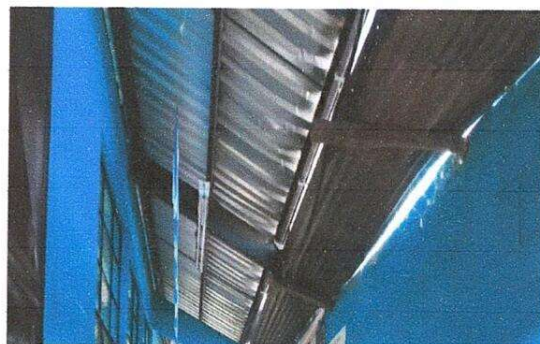
Foto 10: sustitución de estructura de metal por metal

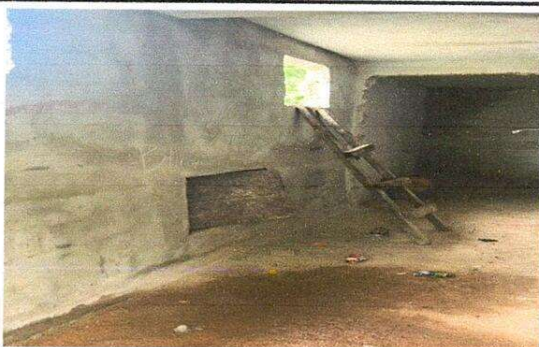
Foto 11: sustitución de ventanas de madera por metal

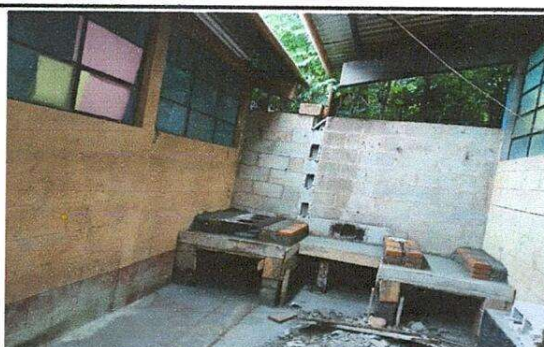
Foto 12: reparación de cocina
