DEPARTAMENTO:	Huehuetenango	MUNICIPIO:	Unión Cantinil
NOMBRE DEL ESTABLECIMIENTO:	EORM	DIRECCIÓN DEL ESTABLECIMIENTO:	ALDEA LA TEJERA
CÓDIGO DEL ESTABLECIMIENTO:	13-32-0036-43	FECHA:	10/12/2024

REGISTRO FOTOGRÁFICO PROGRAMA DE MANTENIMIENTO DE EDIFICIOS ESCOLARES PÚBLICOS

PRA-FOR-123
Versión 1

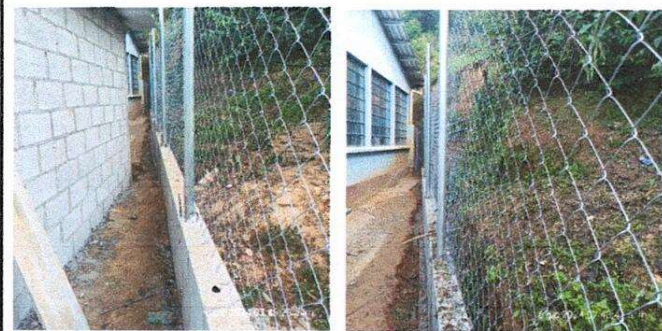
Foto1: Reparación de muro perimetral de block, tubo hg, malla galvanizada, soleras intermedias y columnas.

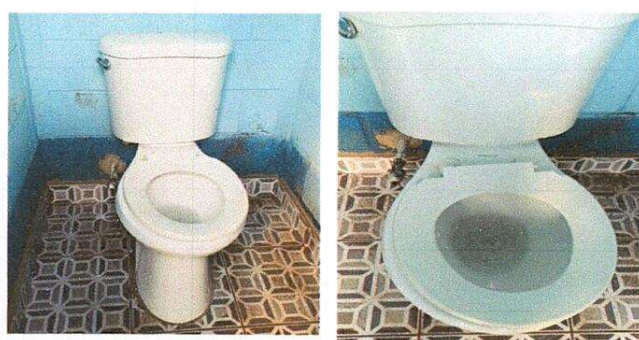
Foto 2: Sustitución de accesorios en taza de baño.

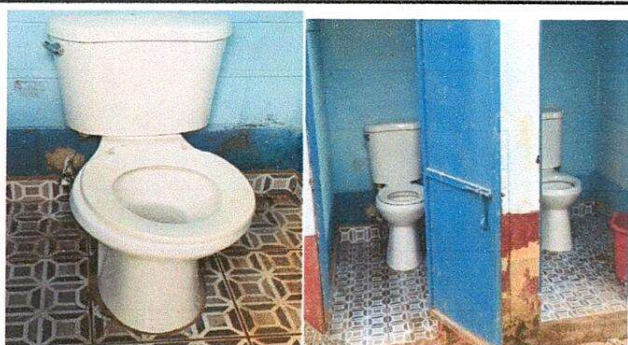
Foto 3: Sustitución de inodoro en baño

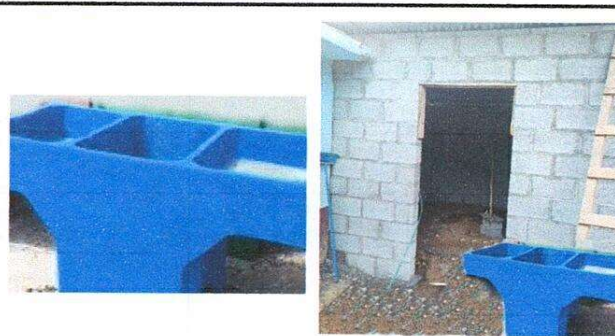
Foto 4: Sustitución de pila de concreto.

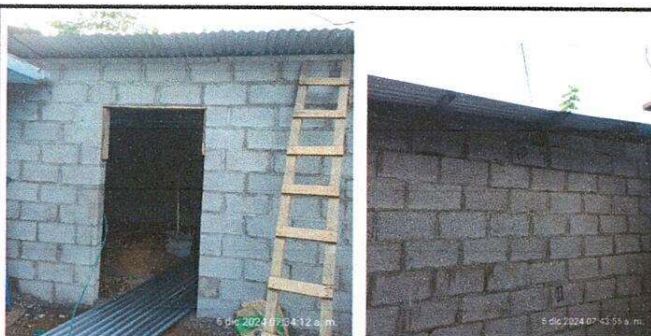
Foto 5: Sustitución de pared de lámina por pared de block.

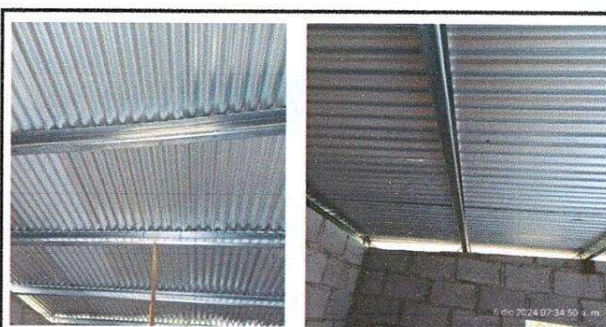
Foto 6: Sustitución de estructura de metal de techo.

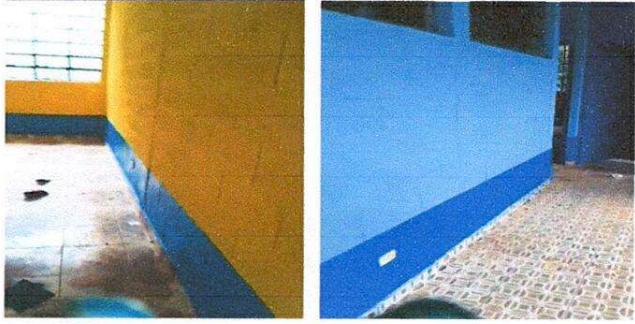
Foto 7: pintura de muro en exteriores e interiores.

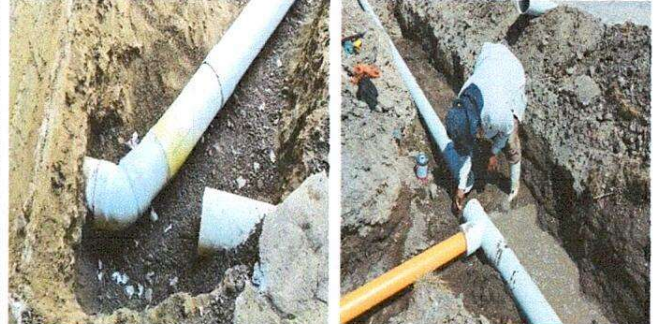
Foto 8: Sustitución de tubería pvc en línea principal de agua fluviales.
