SITUACIÓN DEFICIENCIAS DETERMINADAS

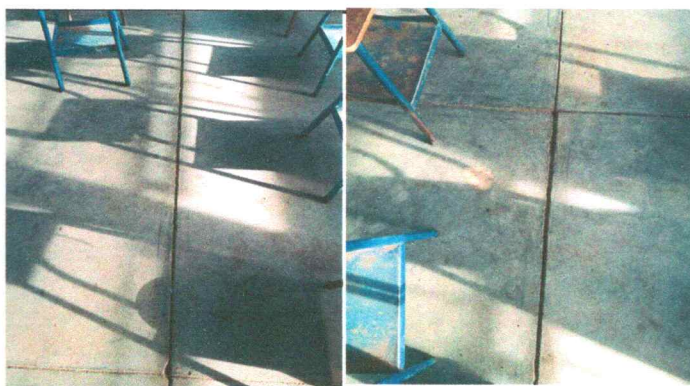
Foto 4: Otras evidencias del piso en mal estado y grietas

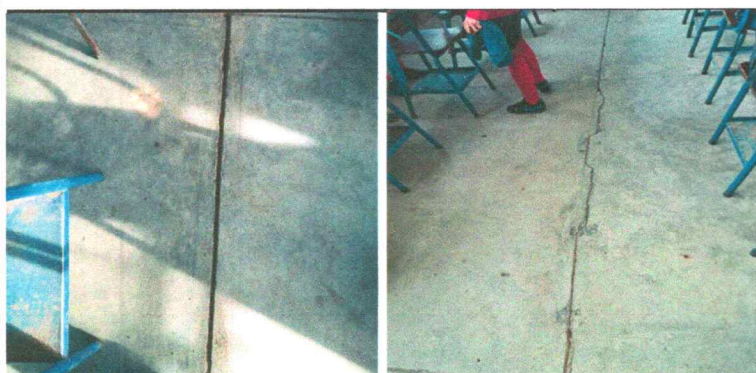
Foto 5: Se evidencia las grietas en el piso

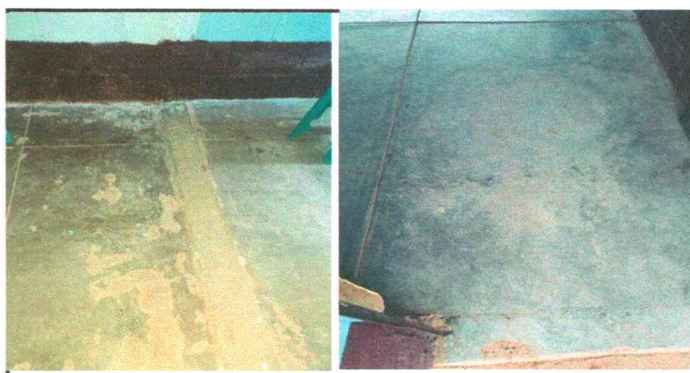
Foto 6: Se evidencia la necesidad de piso

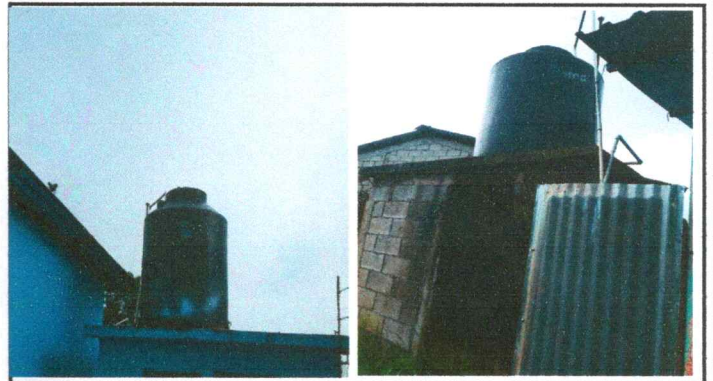
Foto 4: Se necesita la sustitución del depósito de agua por estar pequeño y con unas pequeñas grietas, por uno mas grande
