SITUACIÓN DEFICIENCIAS DETERMINADAS

DURANTE

DEPARTAMENTO:	Huehuetenango	MUNICIPIO:	Unión Cantinil
NOMBRE DEL ESTABLECIMIENTO:	Escuela Oficial de Párvulos anexa a Escuela Oficial Rural Mixta	DIRECCIÓN DEL ESTABLECIMIENTO:	Aldea Valentón Cinco Arroyos
CÓDIGO DEL ESTABLECIMIENTO:	13-32-7000-42	FECHA:	2/12/2024

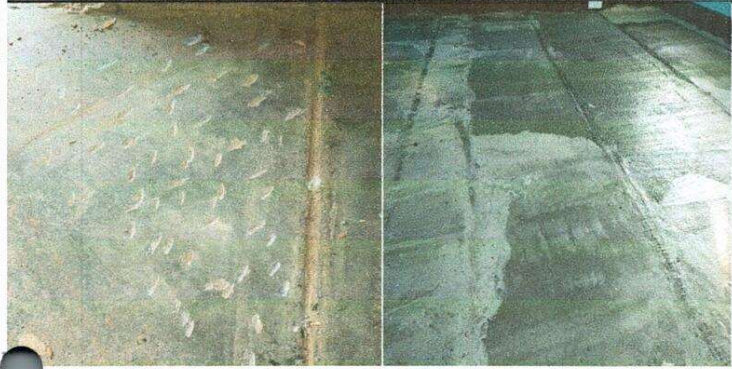
Foto 1: Iniciando el trabajo para sustituir el piso

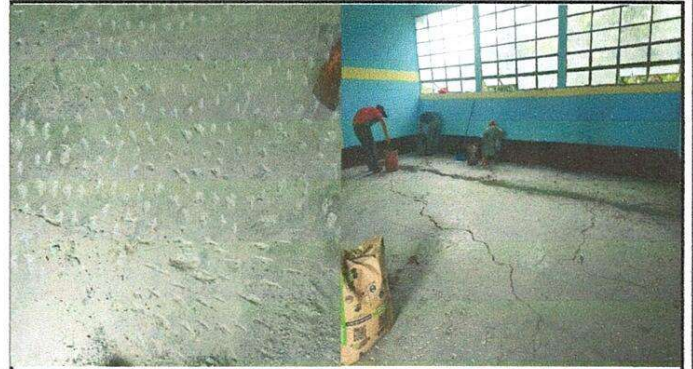
Foto 2: Otras evidencias del avance del trabajo en la nivelación de piso.

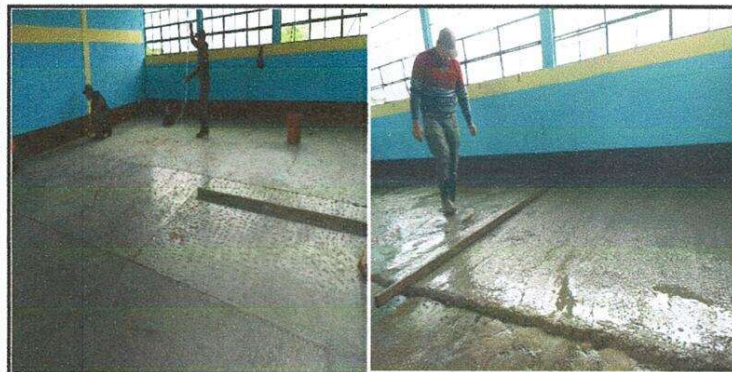
Foto 3: Evidencias del trabajo en la nivelación de piso, para despues poder colocar el piso granito

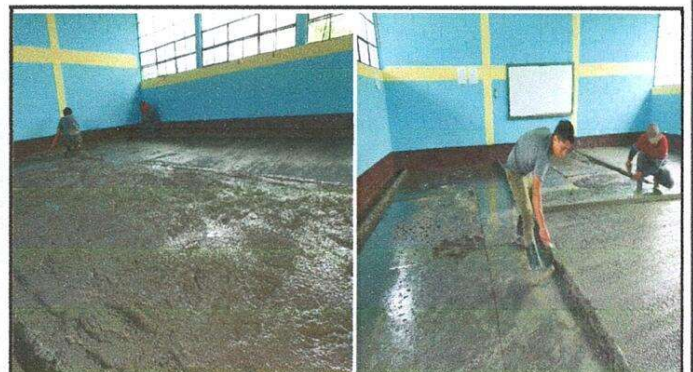
Foto 4: avance del trabajo en otras aulas

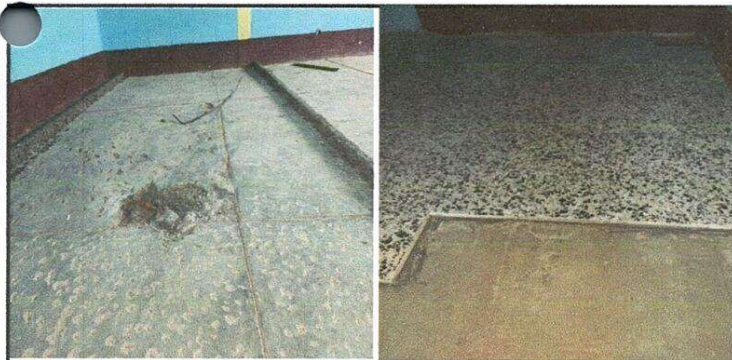
Foto 5: Nivelación de piso en unas aulas e inicio del piso granito en otras

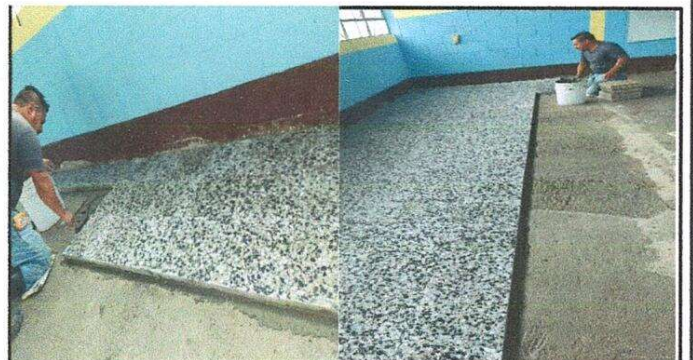
Foto 6: Se evidencia el inicio de la colocación de piso granito

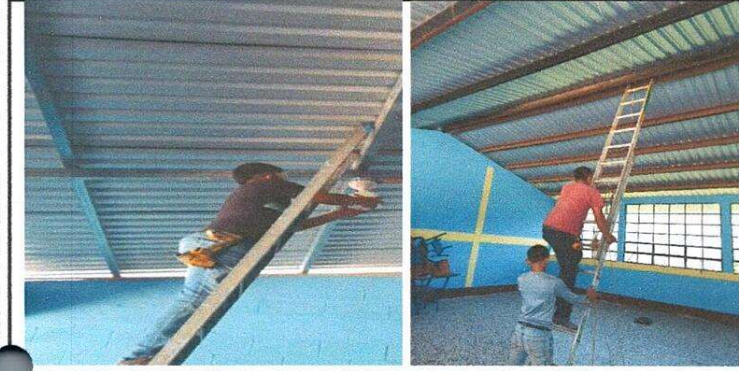
Foto 1: Se evidencia el trabajo en la reparación e instalación

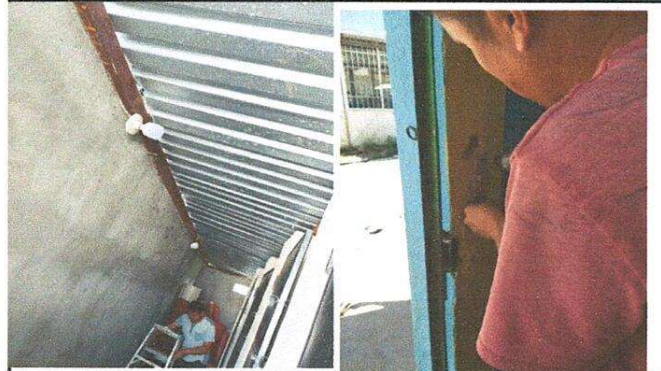
Foto 2: Se evidencia la instalación de interruptores, tomacorrientes y lámparas.

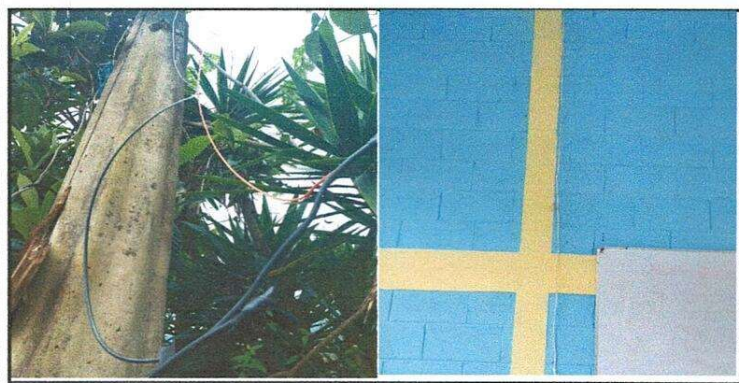
Foto 3: Se evidencia la instalación y reparación de cableado eléctrico

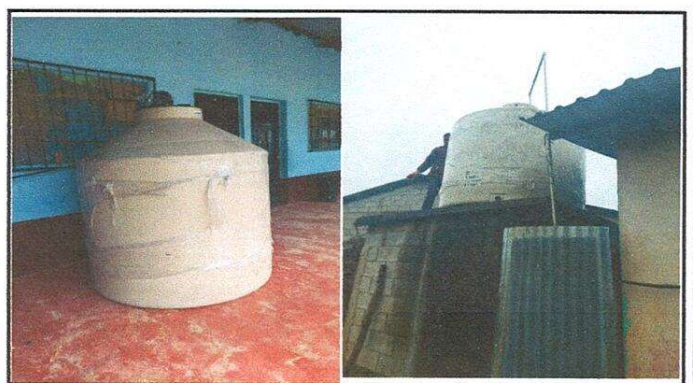
Foto 4: Se evidencia la instalación del tinaco
