SITUACIÓN DEFICIENCIAS DETERMINADAS

DEPARTAMENTO:	Huehuetenango	MUNICIPIO:	Unión Cantinil
NOMBRE DEL ESTABLECIMIENTO:	Escuela Oficial Rural Mixta	DIRECCIÓN DEL ESTABLECIMIENTO:	Aldea Valentón Cinco Arroyos
CÓDIGO DEL ESTABLECIMIENTO:	13-32-7009-43	FECHA:	10/05/2024

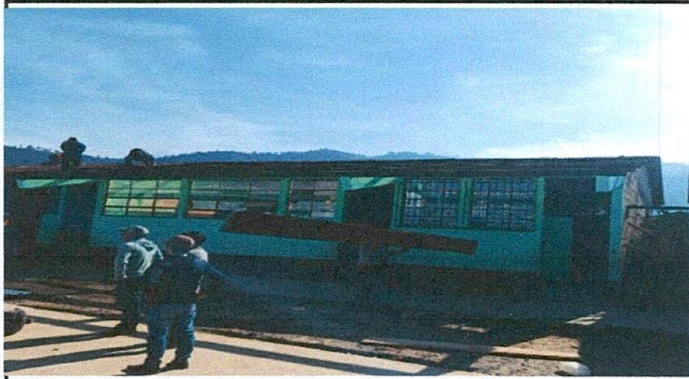
Foto1: Quitando la lámina en mal estado y dejando todo preparado para la colocación de la lámina nueva.

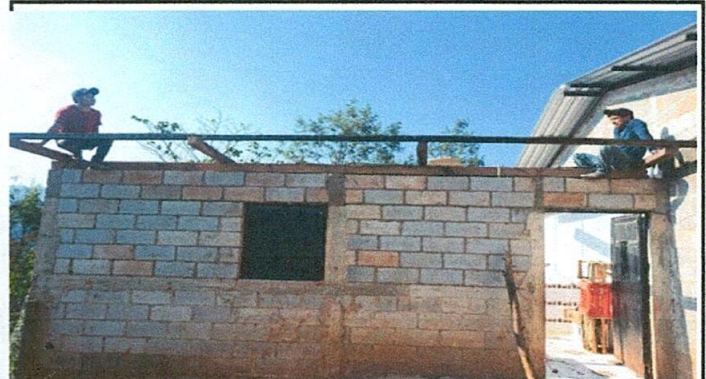
Foto 2: Quitando el techo y la madera para sustituirla por lámina nueva y soporte de metal.

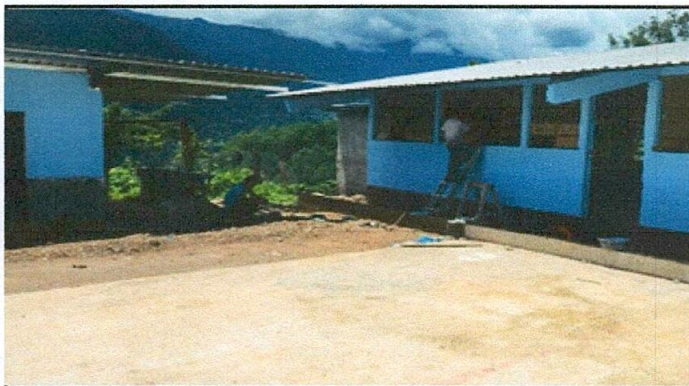
Foto 3: Trabajando en la sustitución de vidrios

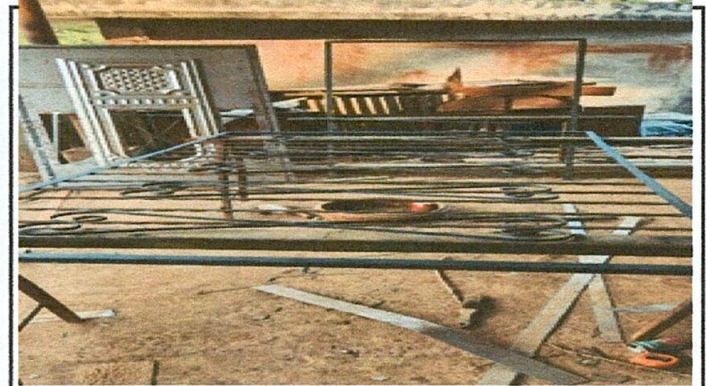
Foto 4: Trabajando los balcones

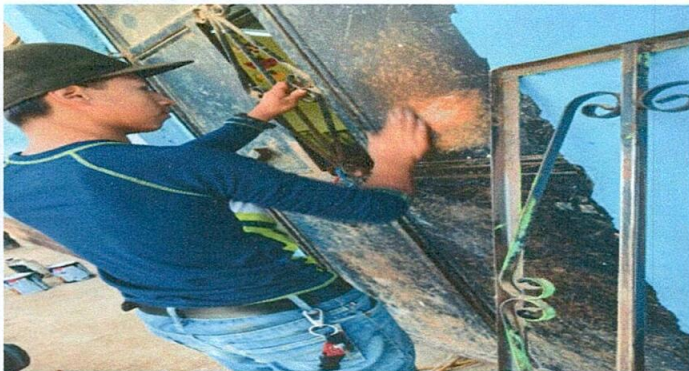
Foto 5: Lijando las puertas previo a ser pintadas

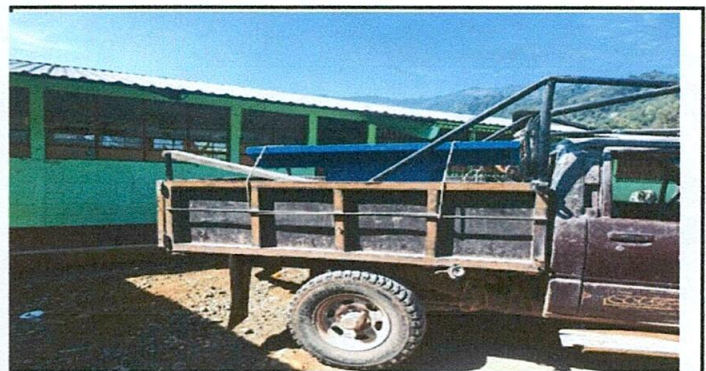
Foto 6: Momento en que llevan la pila nueva al centro educativo.

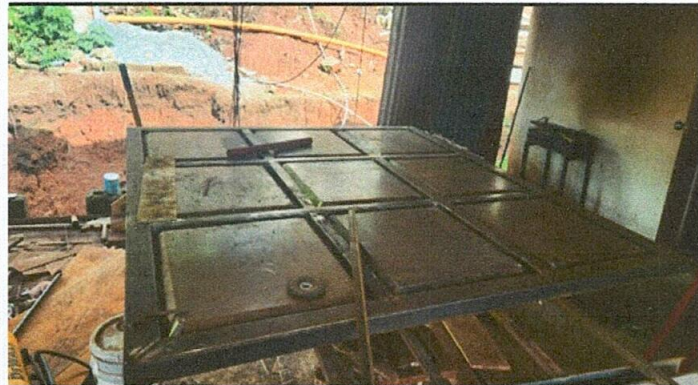
Foto 1: Avance en el trabajo del portón

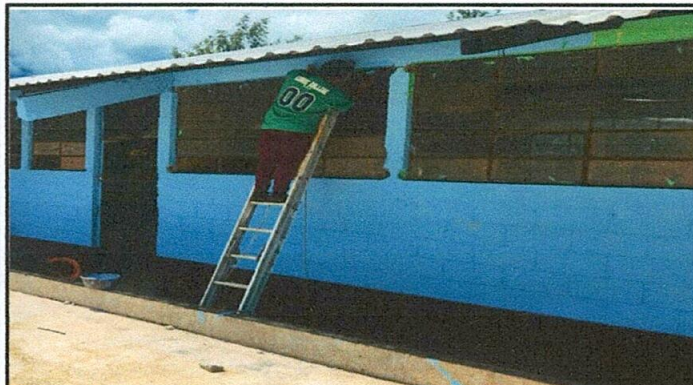
Foto 2: Avance en el trabajo de pintura.
