**REGISTRO FOTOGRÁFICO
PROGRAMA DE MANTENIMIENTO DE EDIFICIOS ESCOLARES PÚBLICOS**

PRA-FOR-123
Versión 1

Ministerio de Educación
Guatemala

DEPARTAMENTO:	Huehuetenango	MUNICIPIO:	Unión Cantinil
NOMBRE DEL ESTABLECIMIENTO:	Escuela Oficial Rural Mixta	DIRECCIÓN DEL ESTABLECIMIENTO:	Aldea Vista Hermosa
CÓDIGO DEL ESTABLECIMIENTO:	13-32-7011-43	FECHA:	5/12/2024

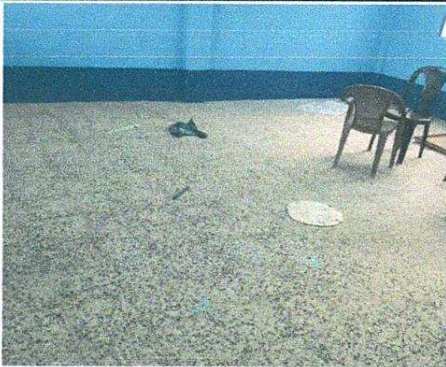
Foto1: Colocación de piso de granito finalizada en interior de aula

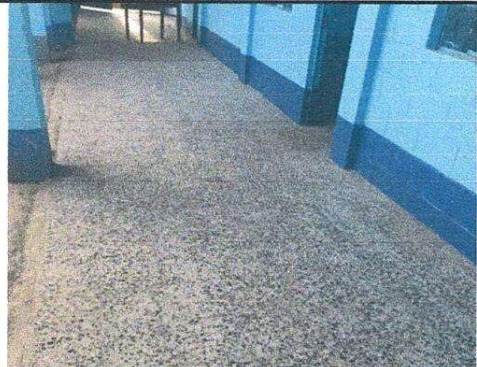
Foto 2: Colocación del piso de granito finalizada en el área del corredor.

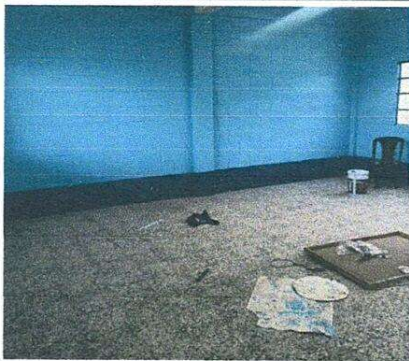
Foto 3: Instalación del piso de granito y pintura finalizada en el interior de aula.

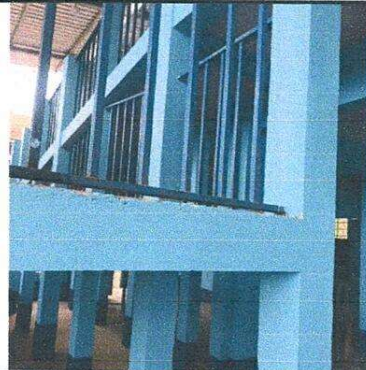
Foto 4: Aplicación de pintura finalizada en el área de rampa de acceso al segundo nivel.

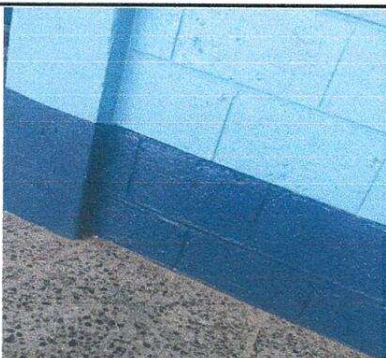
Foto 5: Aplicación de pintura finalizada en el área del corredor.

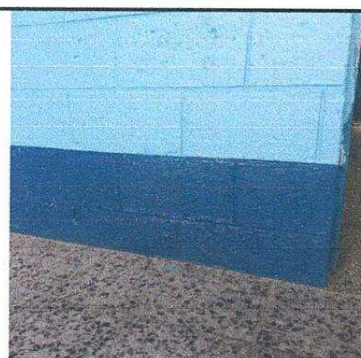
Foto 6: Aplicación de pintura finalizada en el área del corredor.

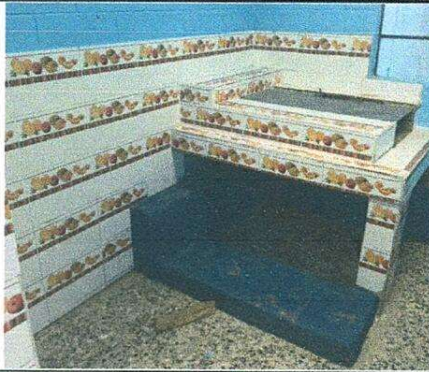
Foto 7: Sustrucción de la plancha de metal de tres hornillas y colocación de azulejo finalizada en el área de estufa rural.

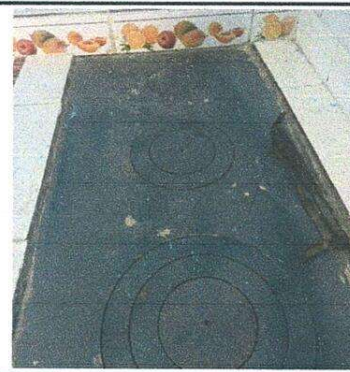
Foto 8: Sustrucción finalizada de la plancha de metal de tres hornillas.

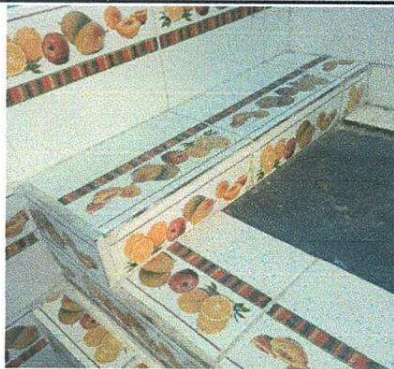
Foto 9: Instalación de azulejo finalizada en el área de estufa rural.

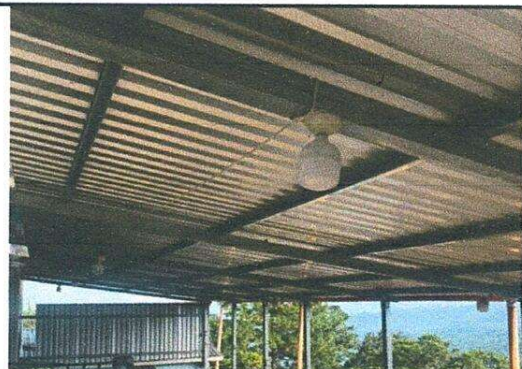
Foto 10: Sustrucción finalizada de focos o bombillos ahorradores en techo del patio.

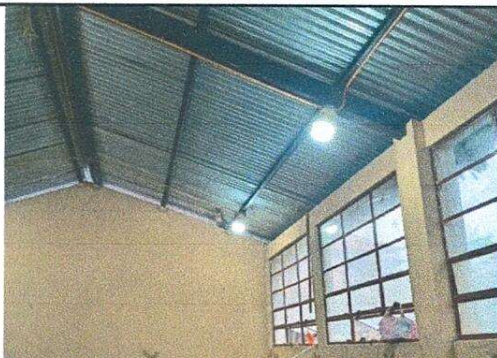
Foto 11: Colocación de bombillos led finalizada en interior de aula.

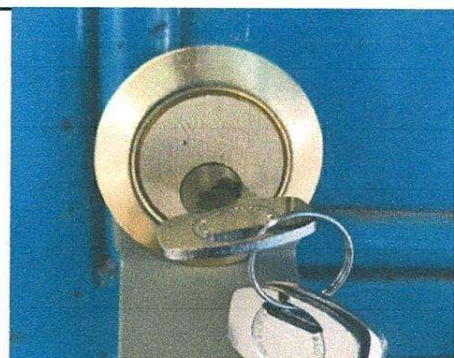
Foto 12: Sustrucción finalizada de chapas en las puertas de metal.

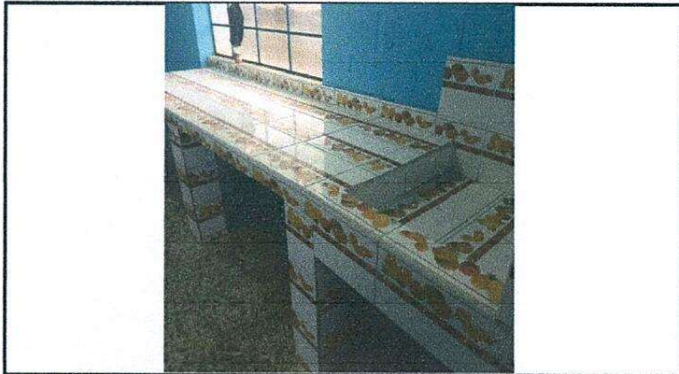
Foto 13: Mueble de cocina terminado.

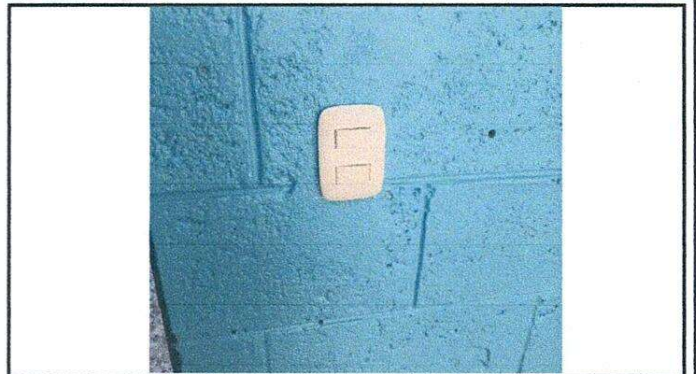
Foto 14: Interruptor doble sustituido por uno nuevo.

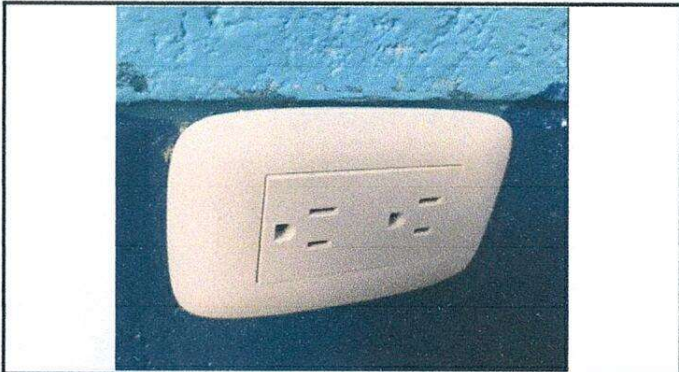
Foto 15: Tomacorriente doble sustituido por uno nuevo.
