# REGISTRO FOTOGRÁFICO PROGRAMA DE MANTENIMIENTO DE EDIFICIOS ESCOLARES PÚBLICOS

SITUACIÓN DEFICIENCIAS DETERMINADAS

DEPARTAMENTO:	HUEHUETENANGO	MUNICIPIO:	PETATÁN
NOMBRE DEL ESTABLECIMIENTO:	ESCUELA OFICIAL RURAL MIXTA	DIRECCIÓN DEL ESTABLECIMIENTO:	CASERÍO CABIC
CÓDIGO DEL ESTABLECIMIENTO:	13-33-0002-43	FECHA:	29/05/2024

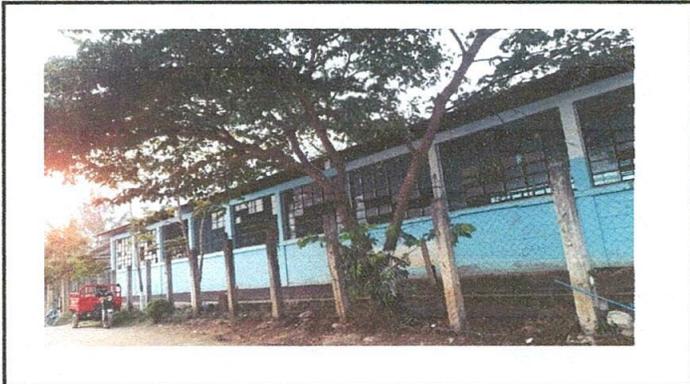
Foto 1: Muro perimetral en mal estado

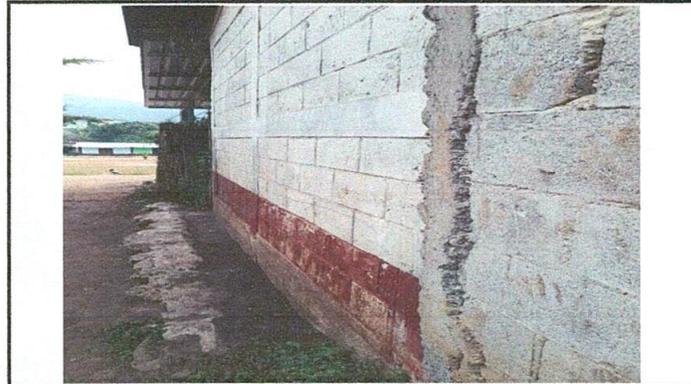
Foto 2: Paredes en mal estado

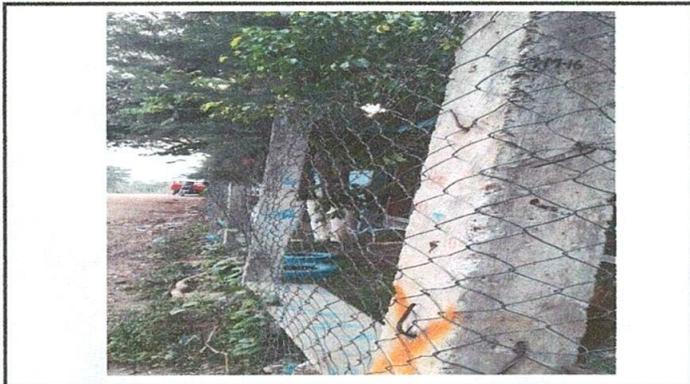
Foto 3: Malla en mal estado

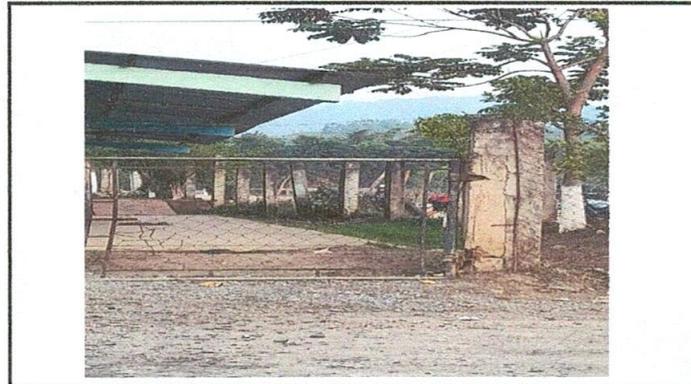
Foto 4: Portón en mal estado

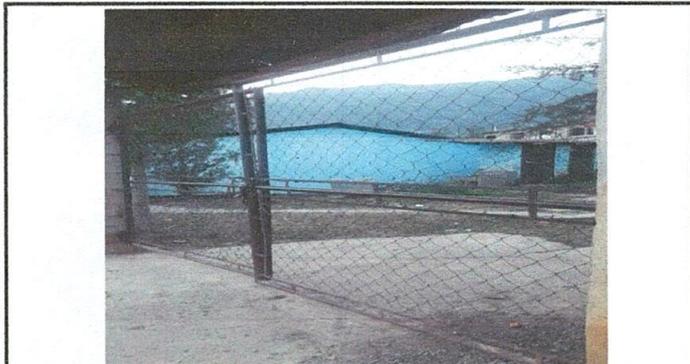
Foto 5: Portón en mal estado

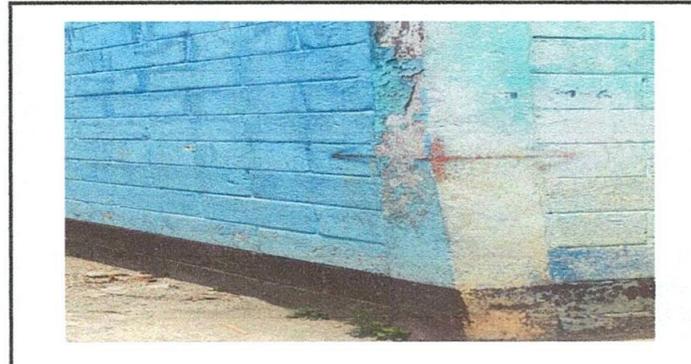
Foto 6: Paredes en mal estado
