SITUACIÓN DEFICIENCIAS DETERMINADAS PREVIÓ DURANTE POSTERIOR

DEPARTAMENTO:	HUEHUETENANGO	MUNICIPIO:	PETATÁN
NOMBRE DEL ESTABLECIMIENTO:	ESCUELA OFICIAL RURAL MIXTA, CANTÓN CASA BLANCA	DIRECCIÓN DEL ESTABLECIMIENTO:	CANTÓN CASA BLANCA, CASERÍO CABIC
CÓDIGO DEL ESTABLECIMIENTO:	13-33-0008-43	FECHA:	27/08/2024

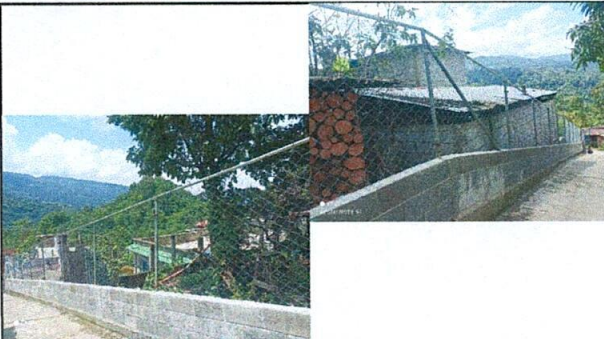
Foto 1: Reparación de muro perimetral de block con tubo hg y malla galvanizada

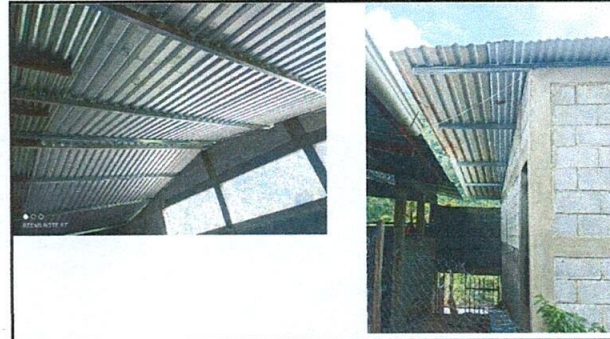
Foto 2: Sustitución de lámina, por lámina ondulada normal calibre 26

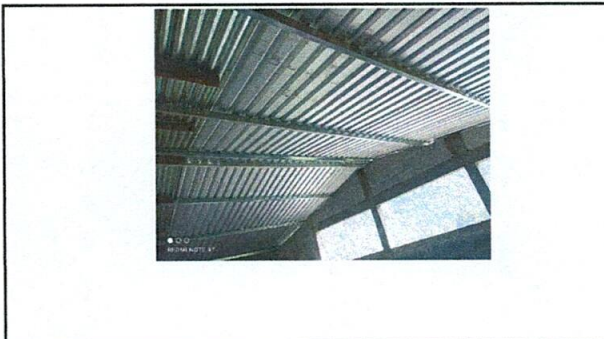
Foto 3: Sustitución de estructura de soporte de madera, por metal

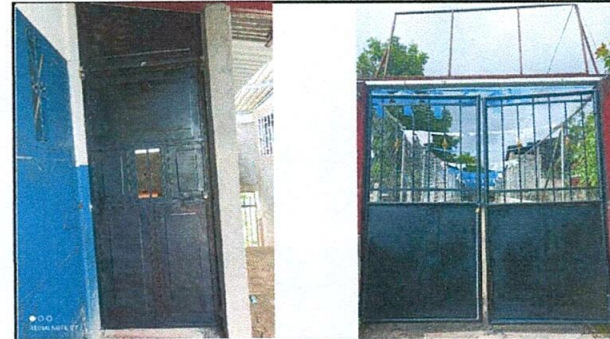
Foto 4: a) Sustitución de Puerta. B) Sustitución de Portón de Metal

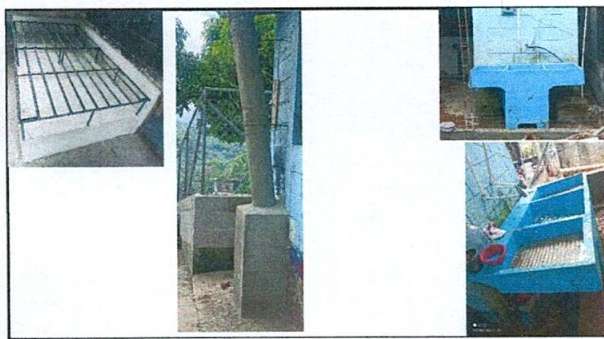
Foto 5: a). Sustitución de Estufa Rural (completa) incluye chimenea y plancha de metal. b). Sustitución de Pila de dos lavaderos

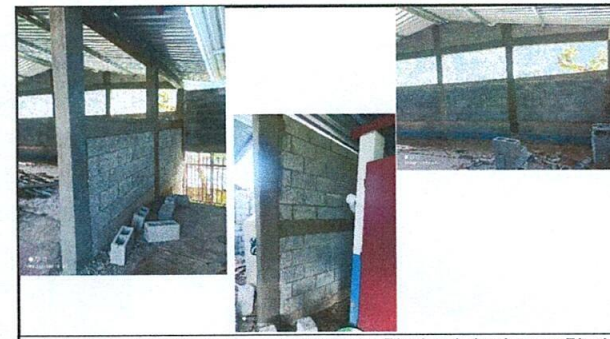
Foto 6: Mejoramiento de Pared de Block por Block y de lamina por Block.

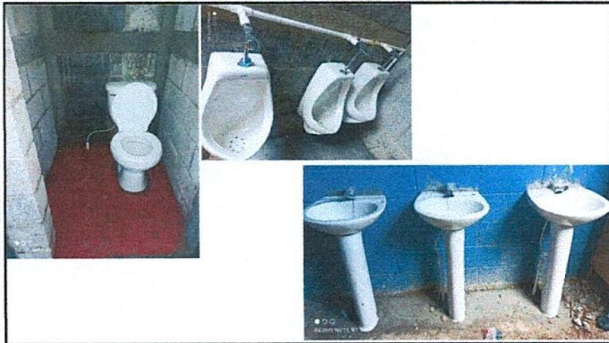
Foto7: Mejoramiento de baños, mingitorios y lavamanos
