| REGISTRO FOTOGRÁFICO | | | |
| NOMBRE DEL ESTABLECIMIENTO: | EODP NATALIA GORRIZ VIUDA DE MORALES | DIRECCIÓN DEL ESTABLECIMIENTO: | 4A AVE. Y 5A CALLE |
| CÓDIGO DEL ESTABLECIMIENTO: | 18-01-0001-42 | FECHA DE LA INSPECCIÓN: | 13/11/2023 |

Mantenimiento y Reparación de Edificios Escolares

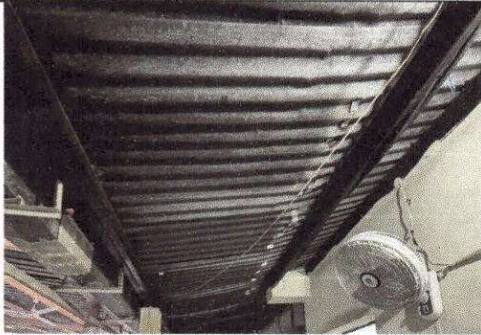
Foto 7: lámina de Aluzinc en mal estado en área que utilizan para realizar actividades, presenta filtraciones

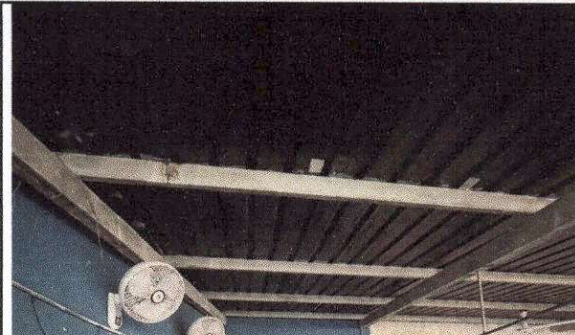
Foto 8: Estructura metálica presenta oxidación.

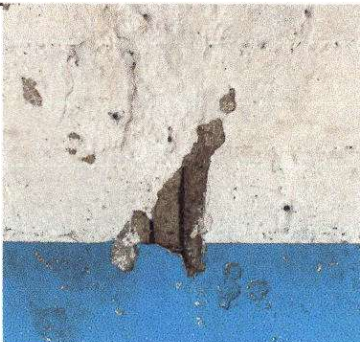
Foto 9: Hierro expuesto en el muro, se realizará mejora en el muro para evitar el deterioro.

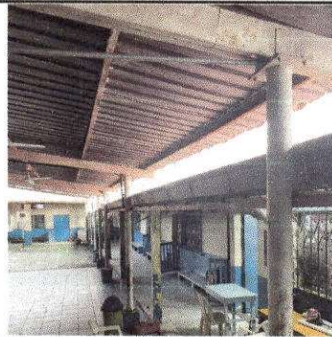
Foto 10: Estructura metálica presenta oxidación.
