**REGISTRO FOTOGRÁFICO
PROGRAMA DE MANTENIMIENTO DE EDIFICIOS ESCOLARES PÚBLICOS**

DEPARTAMENTO:	EORM	MUNICIPIO:	PUERTO BARRIOS
NOMBRE DEL ESTABLECIMIENTO:	EORM CASERÍO EL TAMARINDAL	DIRECCIÓN DEL ESTABLECIMIENTO:	REGION III, CERRO SAN GIL, SUR, EL TAMARINDAL
CÓDIGO DEL ESTABLECIMIENTO:	18-01-0107-43	FECHA:	12/03/2024

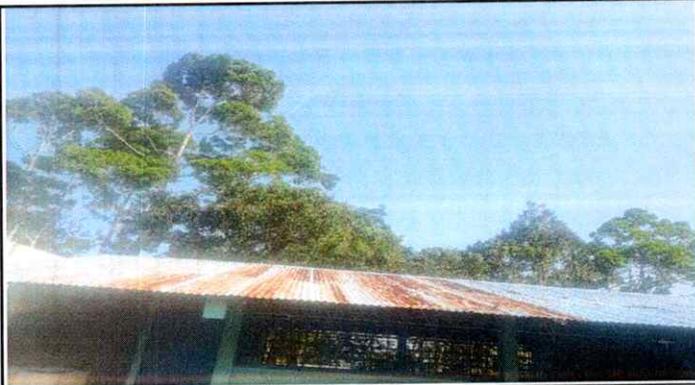
foto 1. sustitucion de lamina, por lamina troquelada aluzic calibre 26 del aula de 2do. 3ro y 4to. Primaria

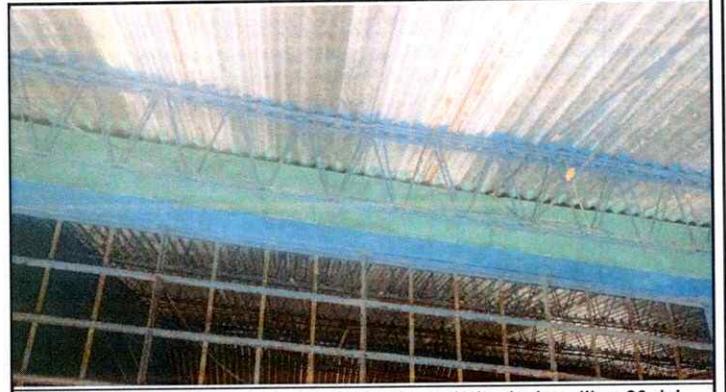
foto 2. sustitucion de lamina, por lamina troquelada aluzic calibre 26 del aula 1ro. 5to. Y 6to. Primaria

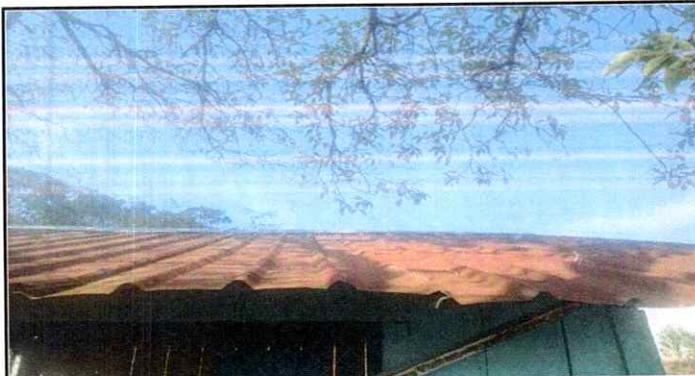
foto 3. sustitucion de lamina troquelada, por lamina troquelada aluzic calibre 26 de la cocina

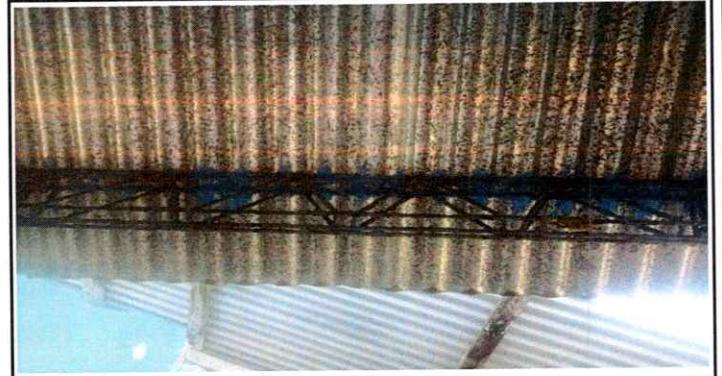
foto 4 sustitucion de estructura de soporte de metal, por metal del aula de 2do 3ro y 4to primaria

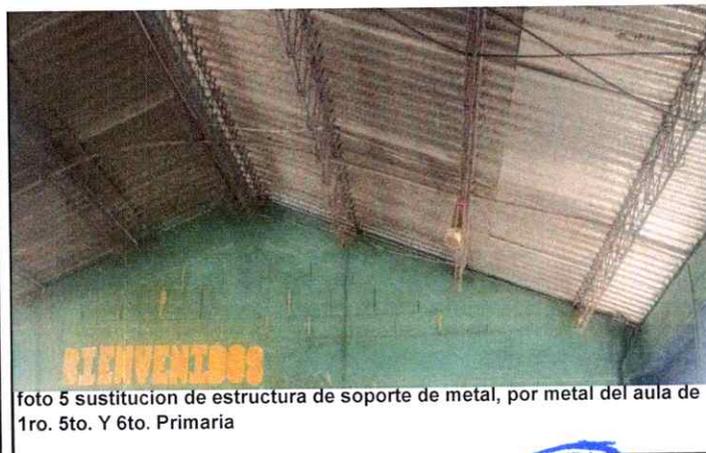
foto 5 sustitucion de estructura de soporte de metal, por metal del aula de 1ro. 5to. Y 6to. Primaria

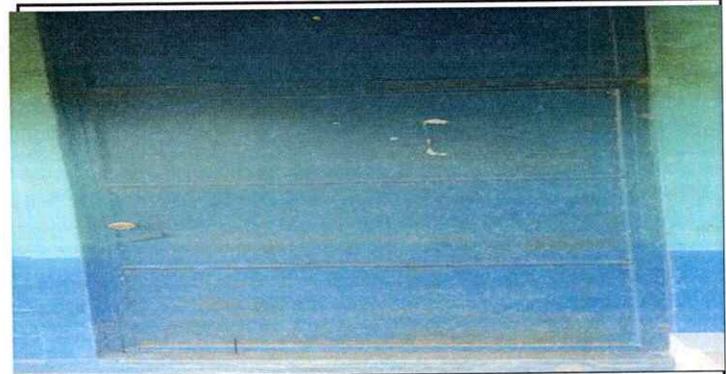
foto 6 mantenimiento a estructura (lijado, cambio de tubo, cepillado, sujeciones, aplicacion de pintura) en el aula de preprimaria

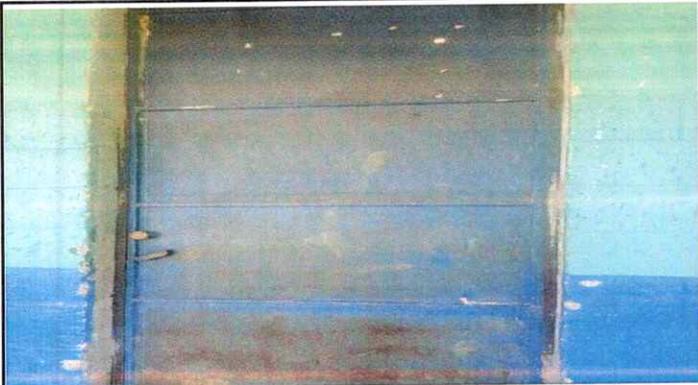
foto 7 mantenimiento a estructura (lijado, cambio de tubo, cepillado, sujeciones, aplicación de pintura) en el aula de 2do. 3ro. Y 4to. De primaria

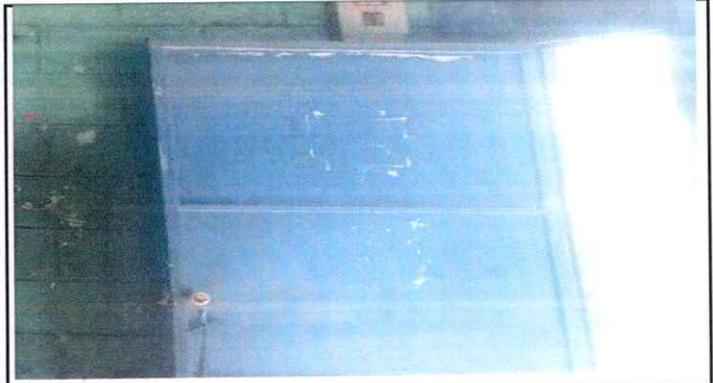
foto 8 mantenimiento a estructura (lijado, cambio de tubo, cepillado, sujeciones, aplicación de pintura) en el aula de 1ro. 5to. Y 6to. Primaria

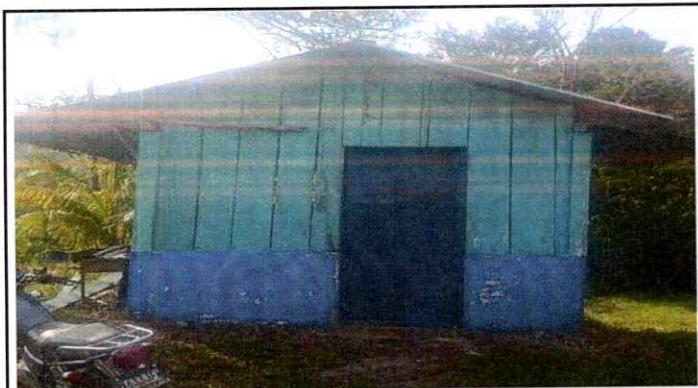
foto 9 mantenimiento a estructura (lijado, cambio de tubo, cepillado, sujeciones, aplicación de pintura) en la cocina

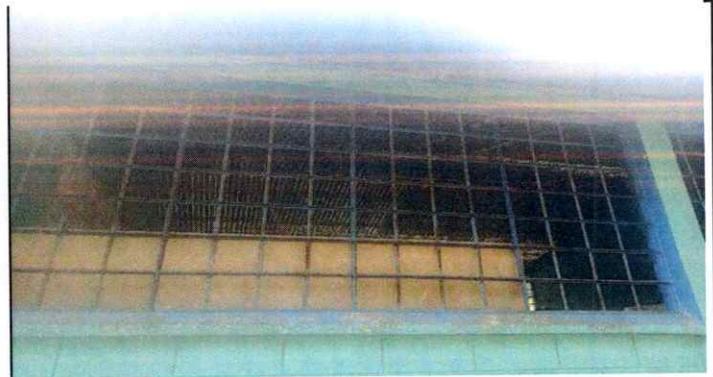
foto 10 mantenimiento a estructura de metal de ventana de Dirección

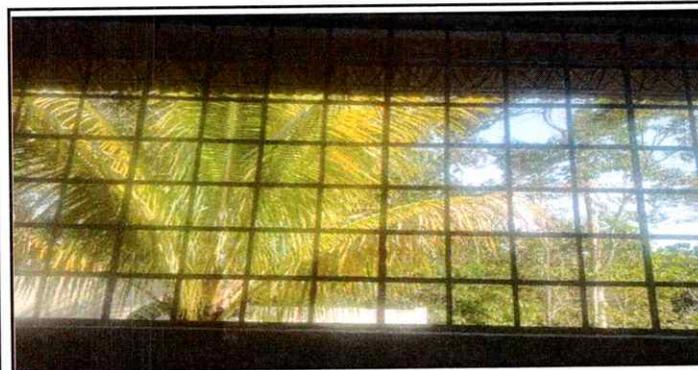
foto 11 mantenimiento a estructura de metal de ventana del aula de 2do. 3ro. Y 4to. Primaria

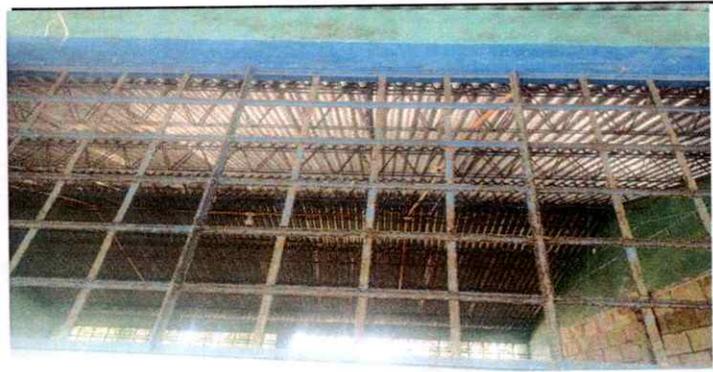
foto 12 mantenimiento a estructura de metal de ventana del aula de 1ro. 5to. Y 6to. Primaria
