REGISTRO FOTOGRÁFICO

DEPARTAMENTO:	IZABAL /	MUNICIPIO:	PUERTO BARRIOS /
NOMBRE DEL ESTABLECIMIENTO:	EORM /	DIRECCIÓN DEL ESTABLECIMIENTO:	ALDEA LAS VEGAS /
CÓDIGO DEL ESTABLECIMIENTO:	18-01-0130-43 /	FECHA DE LA INSPECCIÓN:	15/11/2023 /

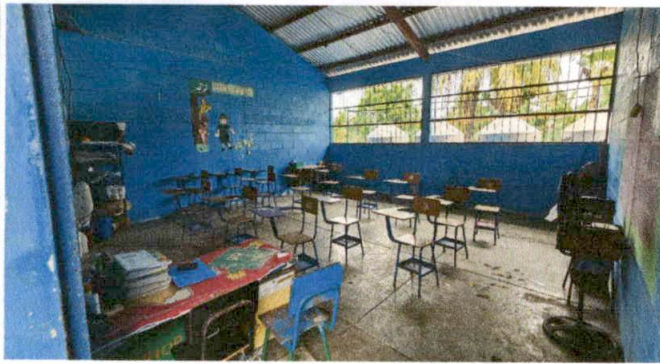
Foto 1: . MODULO "A" SUMINISTRO E INSTALACION DE PISO CERAMICO EN AULA.

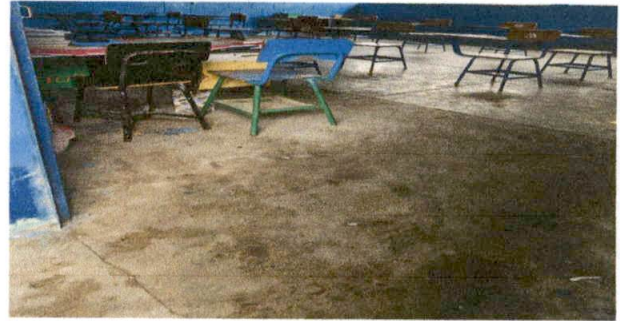
Foto 2: MODULO "A" SUMINISTRO E INSTALACION DE PISO CERAMICO EN AULA.

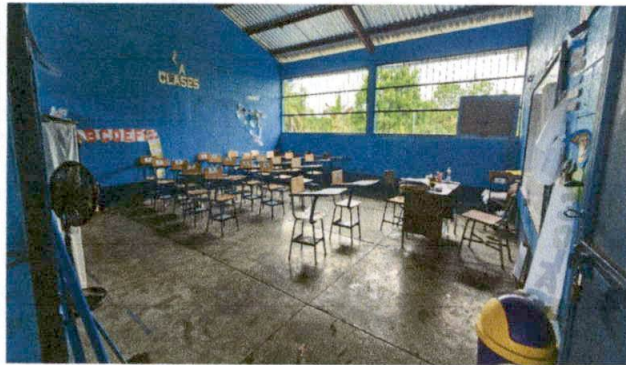
Foto 3: MODULO "B" SUMINISTRO E INSTALACION DE PISO CERAMICO EN AULA.

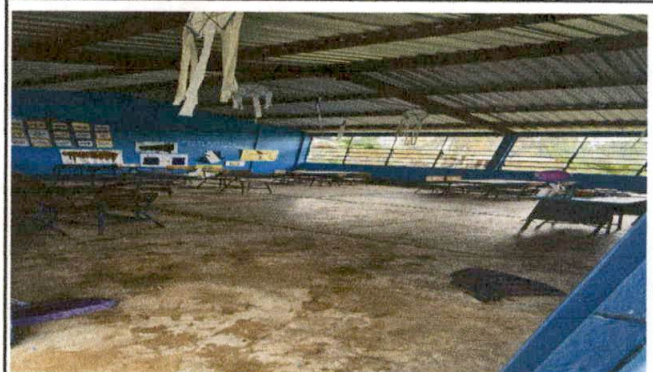
Foto 4: MODULO "B" SUMINISTRO E INSTALACION DE PISO CERAMICO EN AULA.

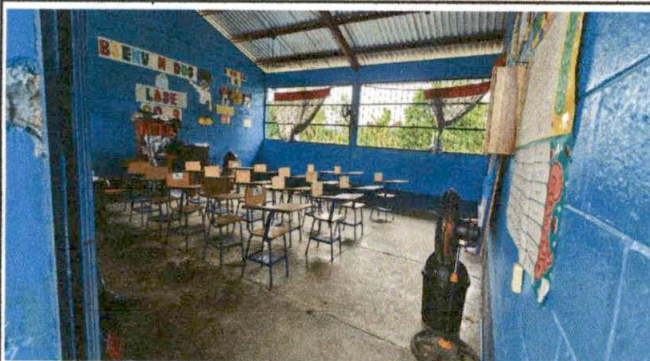
Foto 5: MODULO "B" SUMINISTRO E INSTALACION DE PISO CERAMICO EN AULA.

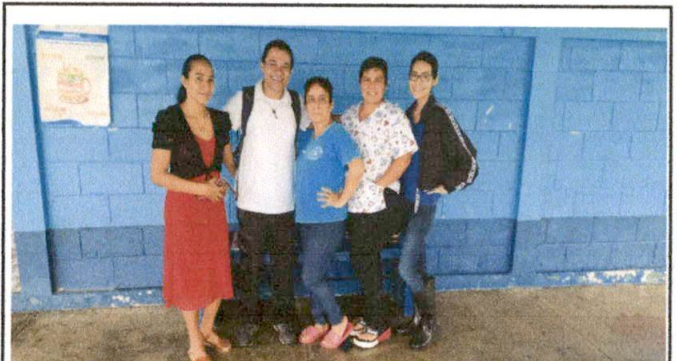
Foto 6: EVALUACION DE CAMPO CON AUTORIDADES DEL ESTABLECIMIENTO EDUCATIVO.

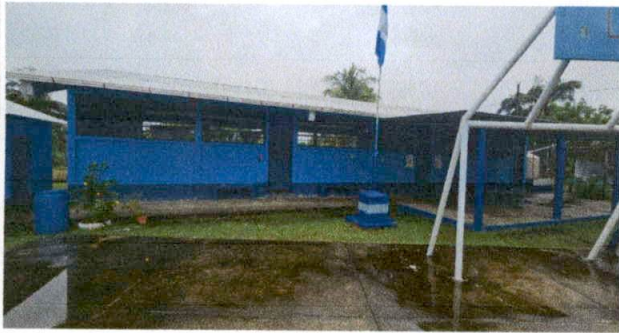
Foto 1: MODULO "C" SUMINISTRO E INSTALACION DE PISO CERAMICO. EN PASILLO.

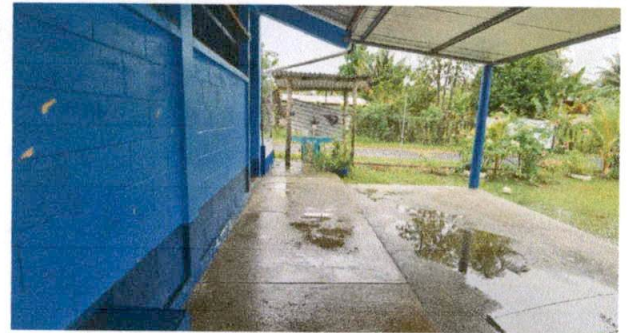
Foto 2: MODULO "C" SUMINISTRO E INSTALACION DE PISO CERAMICO. EN PASILLO

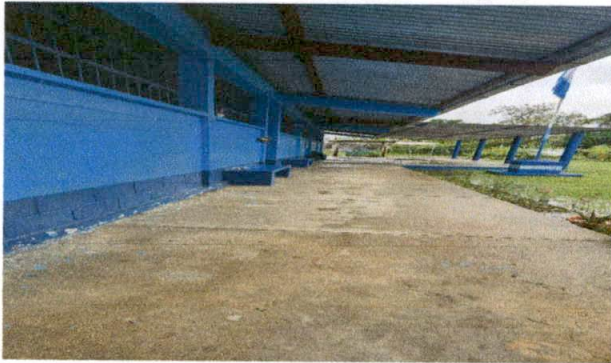
Foto 9: MODULO "C" SUMINISTRO E INSTALACION DE PISO CERAMICO. EN PASILLO.

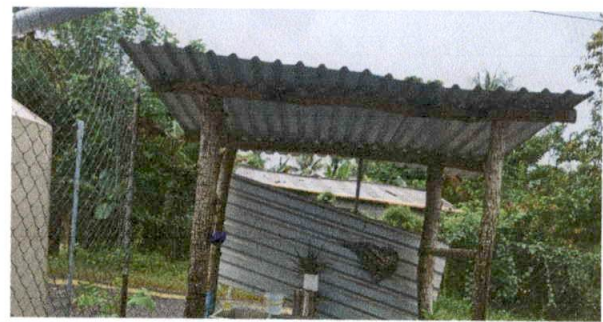
Foto 10: MODULO "D" SUMINISTRO E INSTALACION DE ESTRUCTURA METALICA.

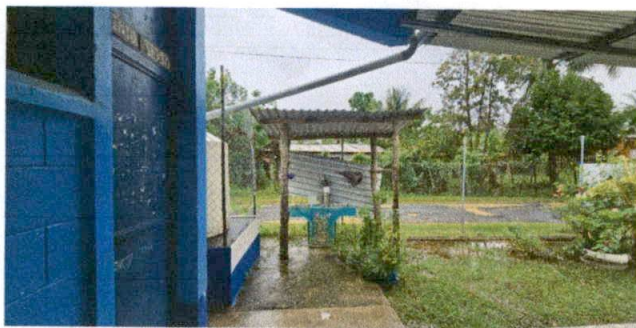
Foto 11: MODULO "D" SUMINISTRO E INSTALACION DE ESTRUCTURA METALICA.

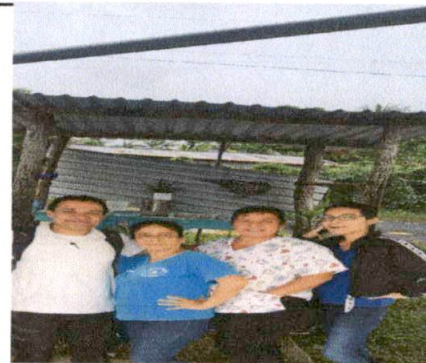
Foto 12: EVALUACION DE CAMPO CON AUTORIDADES DEL ESTABLECIMIENTO EDUCATIVO.
