REGISTRO FOTOGRÁFICO			
DEPARTAMENTO:	IZABAL	MUNICIPIO:	PUERTO BARRIOS
NOMBRE DEL ESTABLECIMIENTO:	EORM	DIRECCIÓN DEL ESTABLECIMIENTO:	COLONIA BUENOS AIRES
CÓDIGO DEL ESTABLECIMIENTO:	18-01-0137-43	FECHA DE LA INSPECCIÓN:	10/11/2023

REGISTRO FOTOGRÁFICO

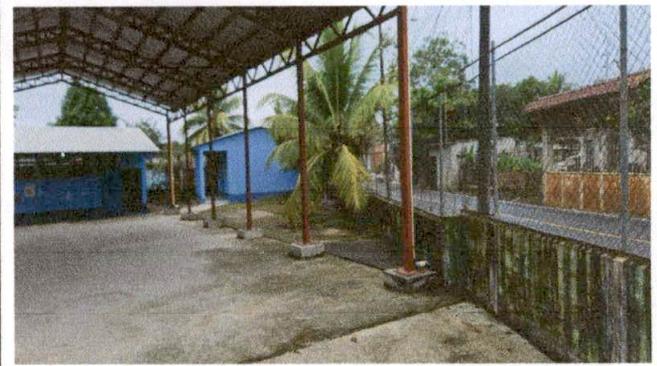
Foto 2: MODULO "A" REMOZAMIENTO DE MURO PERIMETRAL

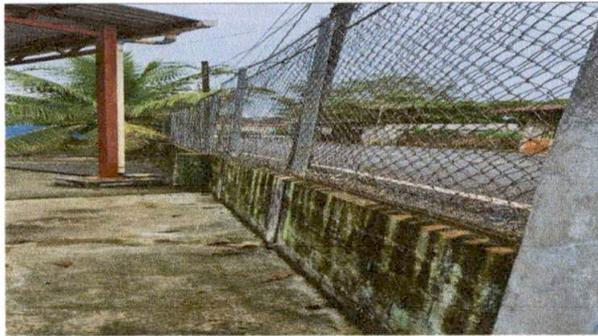
Foto 3: MODULO "A" MURO PERIMETRAL AMPLIACION MURO EN AULA CON REFUERZO ESTRUCTURAL

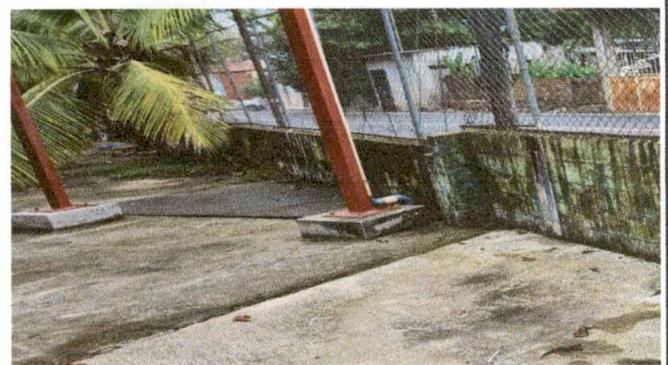
Foto 4: MODULO "A" REMOZAMIENTO DE MURO PERIMETRAL AMPLIANDO ALTURA CON REFUERZO ESTRUCTURAL.

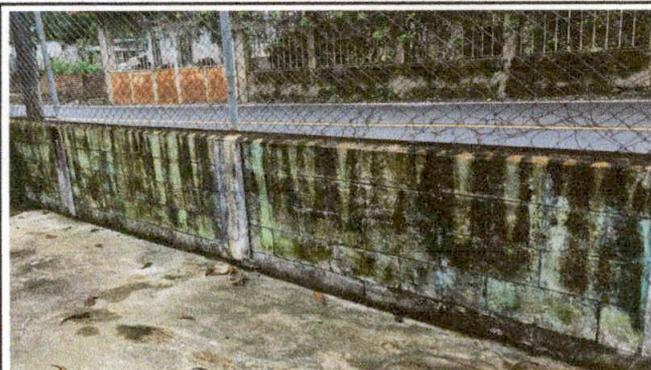
Foto 5: MODULO "A" MURO PERIMETRAL AMPLIACION MURO EN AULA CON REFUERZO ESTRUCTURAL

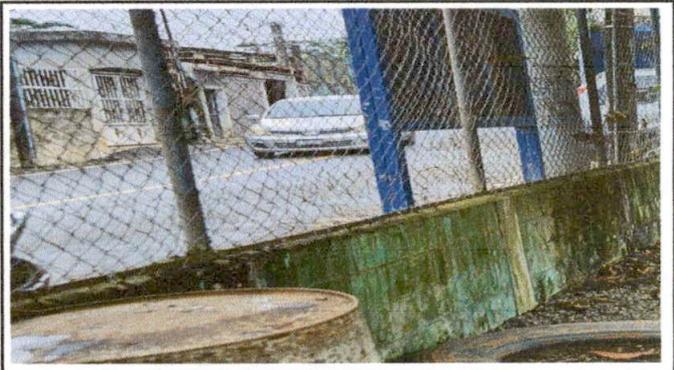
Foto 6: MODULO "A" MURO PERIMETRAL

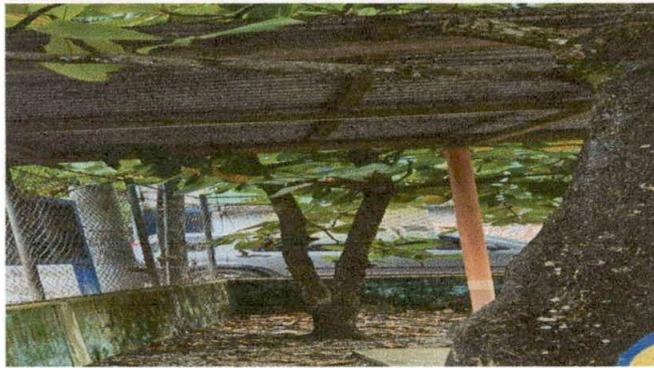
Foto 7: MODULO "A" MURO PERIMETRAL AMPLIACION MURO EN AULA MCON REFUERZO ESTRUCTURAL

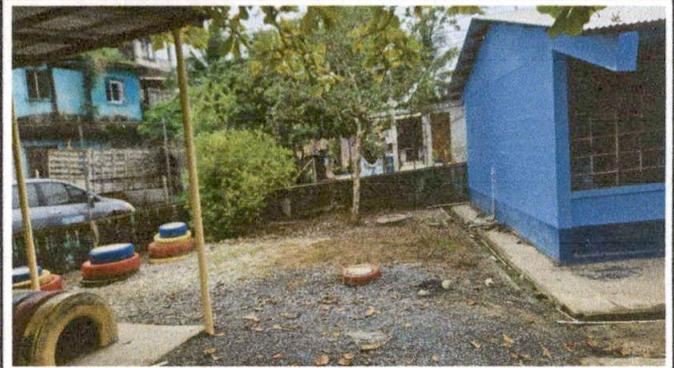
Foto 8: MODULO "A" REMOZAMIENTO DE MURO PERIMETRAL DE LA ESCUELA.

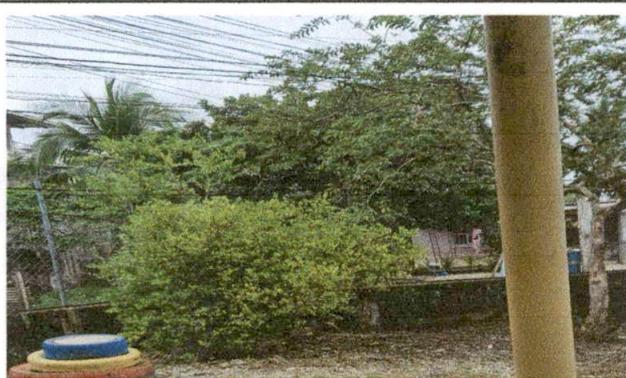
Foto 9: MODULO "A" AMPLIACION DE MURO EN CENTRO EDUCATIVO

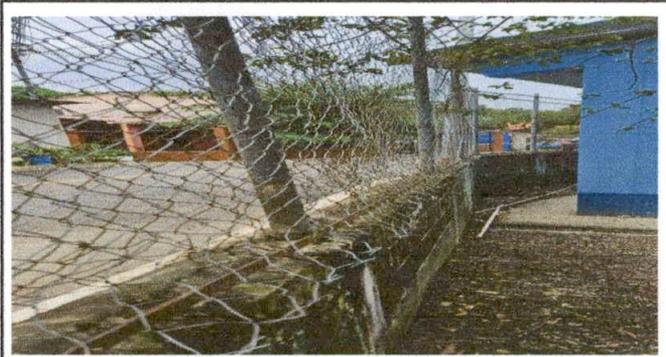
Foto 10: MODULO "A" REMOZAMIENTO DE MURO PERIMETRAL

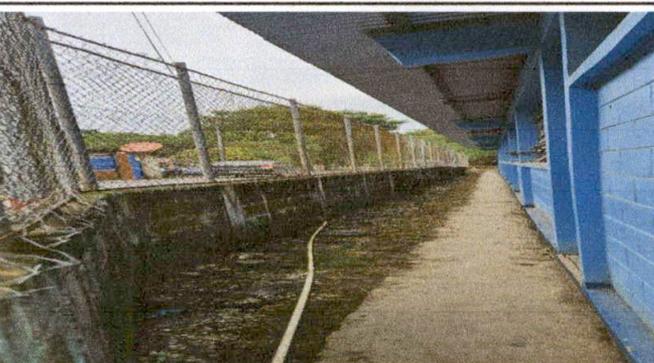
Foto 11: MODULO "A" MURO PERIMETRAL AMPLIACION MURO CON REFUERZO ESTRUCTURAL EN CENTRO EDUCATIVO PARA MAYOR SEGURIDAD
