Ministerio de Educación
GUATEMALA

SITUACIÓN DEFICIENCIAS DETERMINADAS

DEPARTAMENTO:	Izabal	MUNICIPIO:	Puerto Barrios
NOMBRE DEL ESTABLECIMIENTO:	EORM	DIRECCIÓN DEL ESTABLECIMIENTO:	Colonia Las Palmeras, aldea Santo Tomás de castilla
CÓDIGO DEL ESTABLECIMIENTO:	18-01-0139-43	FECHA:	20/02/2024

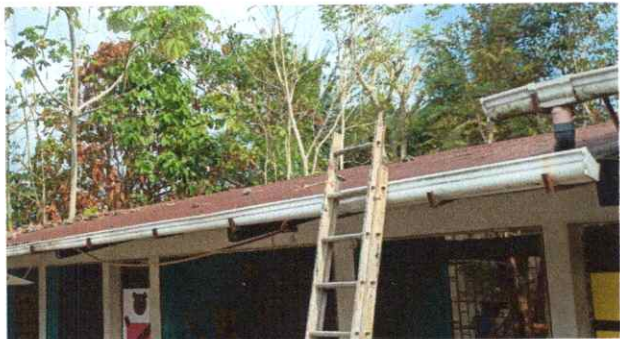
Foto1: Evidencia de las laminas acanaladas de 3 aulas en mal estado.

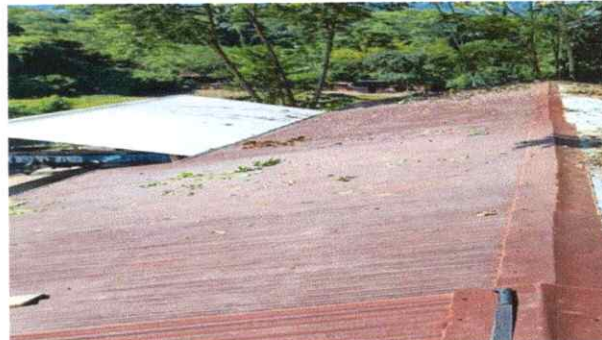
Foto 2: Evidencia de laminas acanaladas de los servicios sanitarios en mal estado.

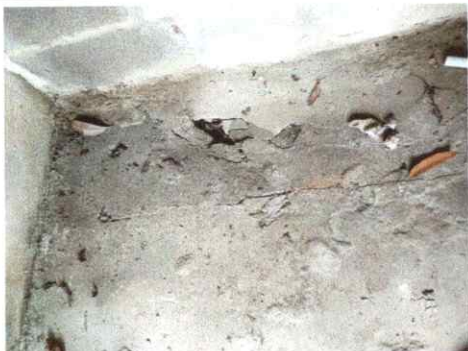
Foto 3: Evidencia del piso de la bodega de la dirección en mal estado.

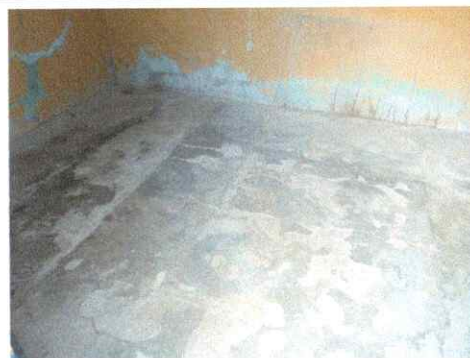
Foto 4: Evidencia del piso de la dirección en mal estado.

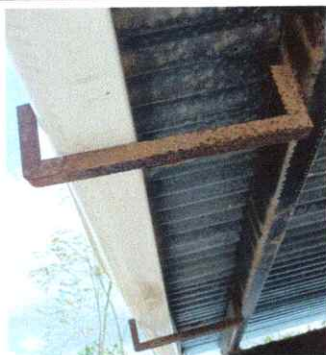
Foto 5: evidencia de bases angulares en mal estado.

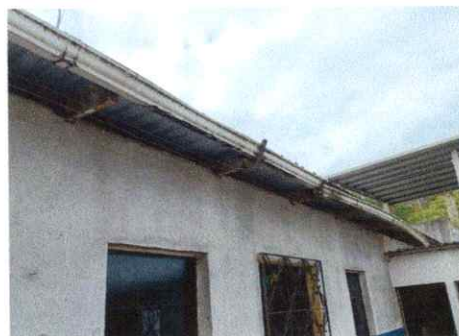
Foto 6: Evidencia de canales, cenefa y caída de agua pluviales en mal estado.
