**REGISTRO FOTOGRÁFICO
PROGRAMA DE MANTENIMIENTO DE EDIFICIOS ESCOLARES PÚBLICOS**

DEPARTAMENTO:	IZABAL	MUNICIPIO:	PUERTO BARRIOS
NOMBRE DEL ESTABLECIMIENTO:	EODP ANEXA A EORM	DIRECCIÓN DEL ESTABLECIMIENTO:	CASERIO SAN MIGUELITO
CÓDIGO DEL ESTABLECIMIENTO:	18-01-0330.42	FECHA:

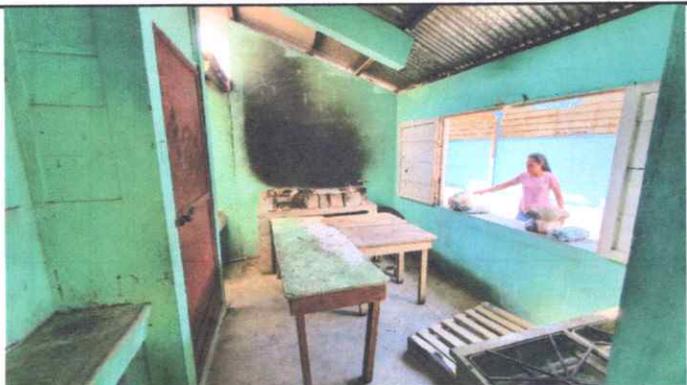
FOTO 1: Sustitución de piso cerámico blanco, chimenea, azulejos.

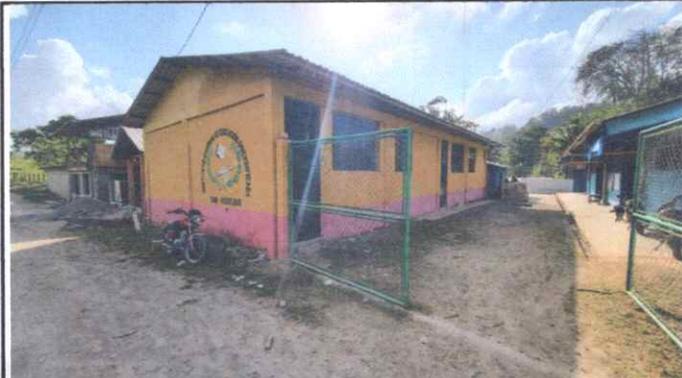
FOTO 2: Pintura para 5 aulas en exterior e interior.

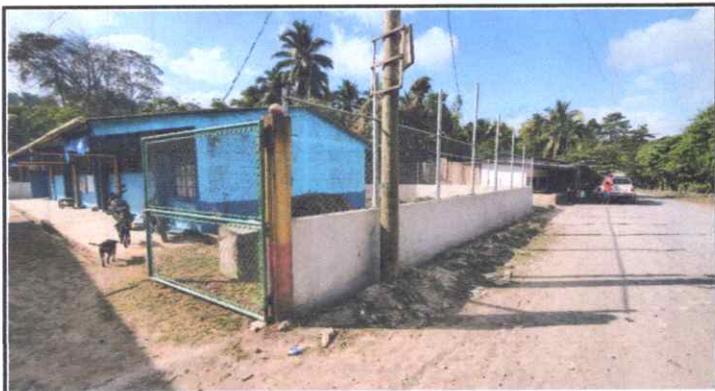
FOTO 3: Pintura de muro perimetral

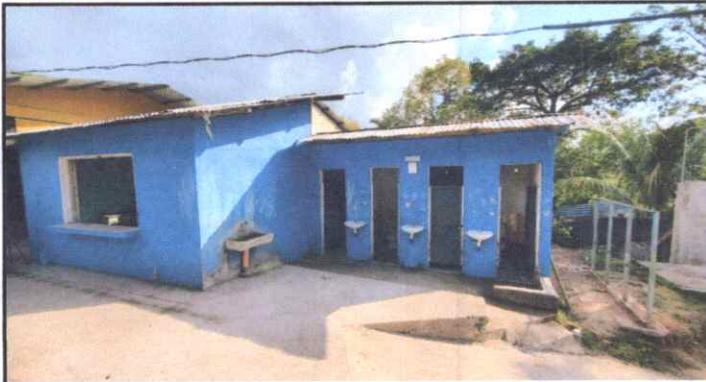
FOTO 4: Sustitución de drenajes, azulejos y alimentación de agua en sanitarios.

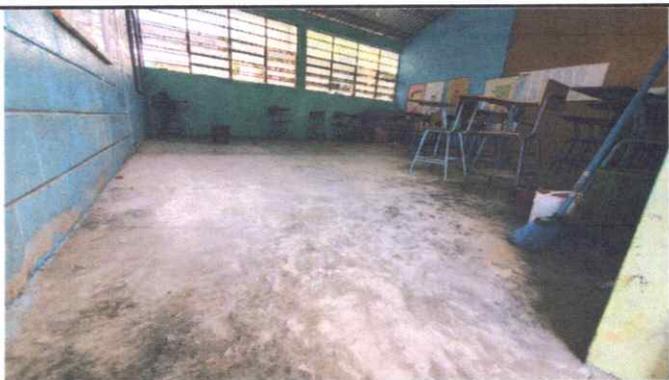
FOTO 5: Sustitución de piso de 3 aulas a piso cerámico.

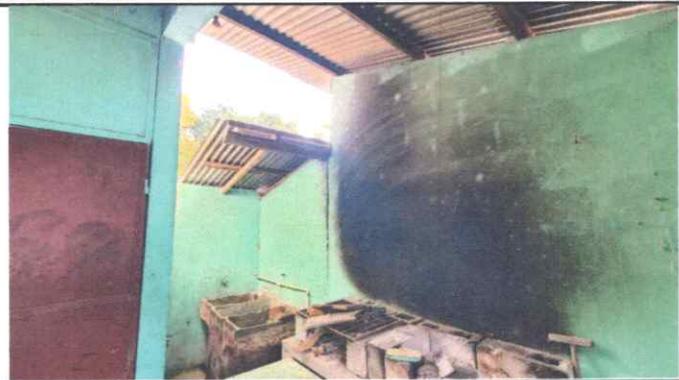
FOTO 6: Sustitución de laminas de la cocina.
