**REGISTRO FOTOGRÁFICO
PROGRAMA DE MANTENIMIENTO DE EDIFICIOS ESCOLARES PÚBLICOS**

DEPARTAMENTO:	IZABAL	MUNICIPIO:	PUERTO BARRIOS
NOMBRE DEL ESTABLECIMIENTO:	ESCUELA OFICIAL RURAL MIXTA	DIRECCIÓN DEL ESTABLECIMIENTO:	CASERÍO EL CABO TRES PUNTAS.
CÓDIGO DEL ESTABLECIMIENTO:	18-01-2237-43	FECHA:	14 DE MAYO DE 2024

DEPARTAMENTO:	IZABAL	MUNICIPIO:	PUERTO BARRIOS
NOMBRE DEL ESTABLECIMIENTO:	ESCUELA OFICIAL RURAL MIXTA	DIRECCIÓN DEL ESTABLECIMIENTO:	CASERÍO EL CABO TRES PUNTAS.
CÓDIGO DEL ESTABLECIMIENTO:	18-01-2237-43	FECHA:	30 DE ABRIL DE 2024

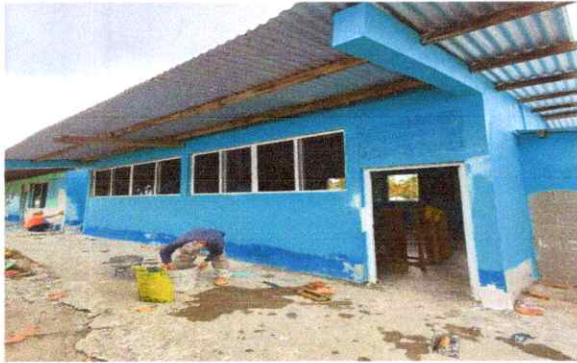
Foto1: proceso de resane de las paredes.

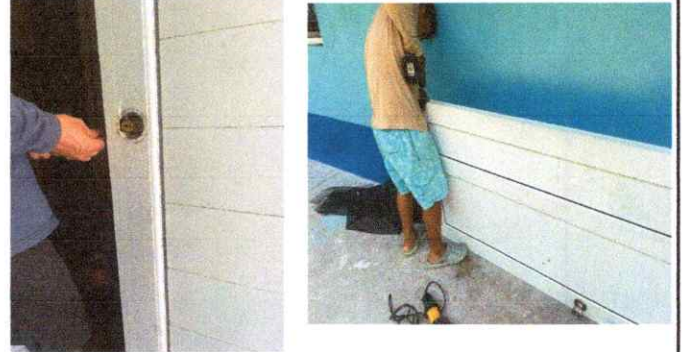
Foto 2: Cambio de chapas y bisagras.

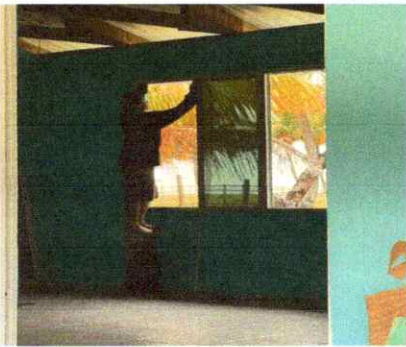
Foto 3: cambio de telas y empaques de las ventanas.

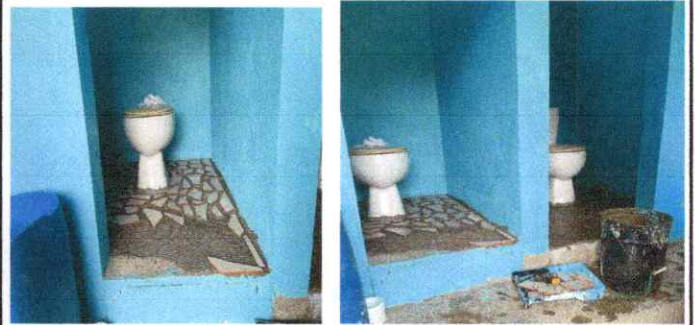
Foto 4: colocando el cerámico en forma de mosaico al piso de los baños.

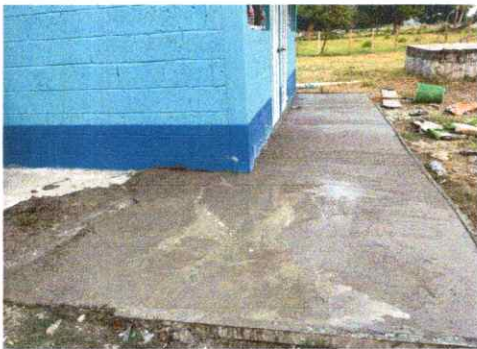
Foto 5: Proceso de fundición de banquetta perimetral en los baños.

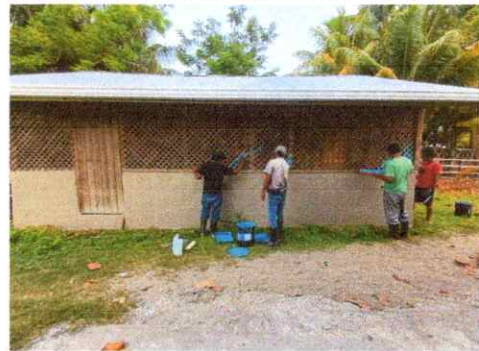
Foto 6: Aplicando pintura a la cocina.

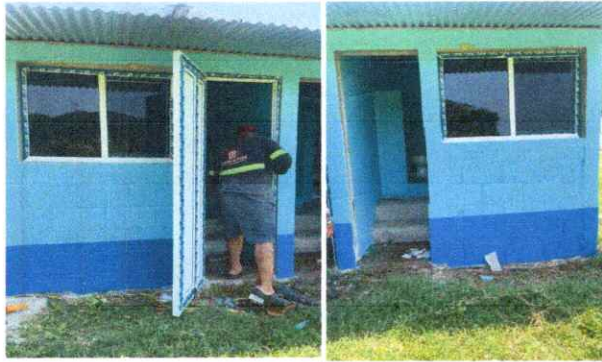
Foto1: INSTALACIÓN DE LAS PUERTAS DE UPVC EN LOS SERVICIOS SANITARIOS.

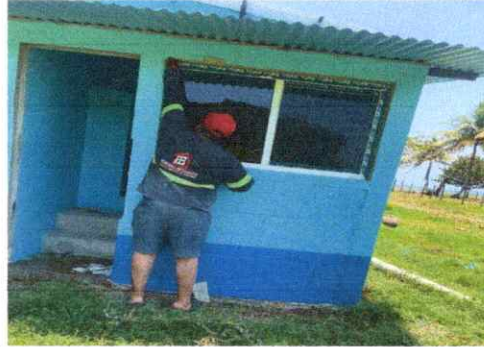
Foto 2: INSTALACIÓN DE VENTANAS DE UPVC EN LOS SERVICIOS SANITARIOS.

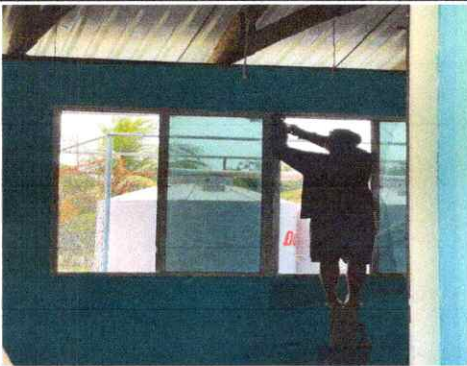
Foto 3: REPARACIÓN DE VENTANA EN MAL ESTADO.

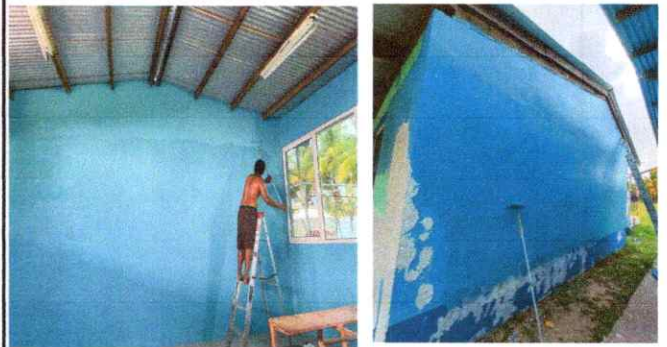
Foto 4: En proceso de pintar la escuela.

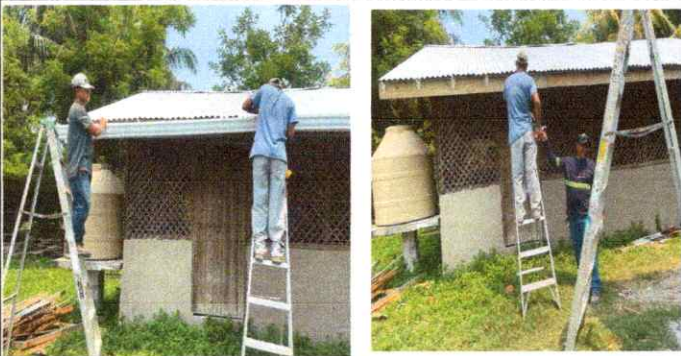
Foto 5: Instalación de canal pvc en la cocina.

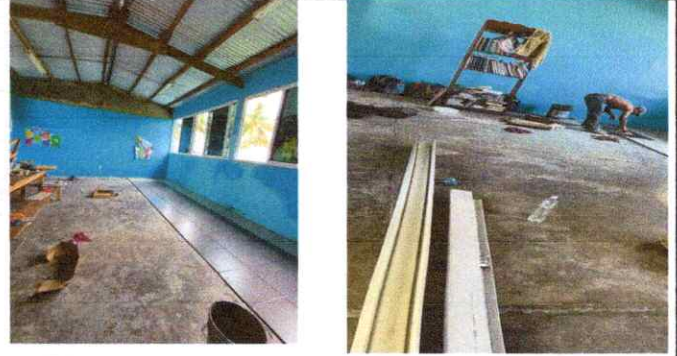
Foto 6: Reparación de torta de concreto e instalación de piso ceramico.
