**REGISTRO FOTOGRÁFICO**

DEPARTAMENTO:	IZABAL	MUNICIPIO:	PUERTO BARRIOS
NOMBRE DEL ESTABLECIMIENTO:	EODP ANEXA A EORM	DIRECCIÓN DEL ESTABLECIMIENTO:	CASERIO MILLA TRES ALDEA EL COROZO
CÓDIGO DEL ESTABLECIMIENTO:	18-01-2506-42	FECHA DE LA INSPECCIÓN:	20/11/2023

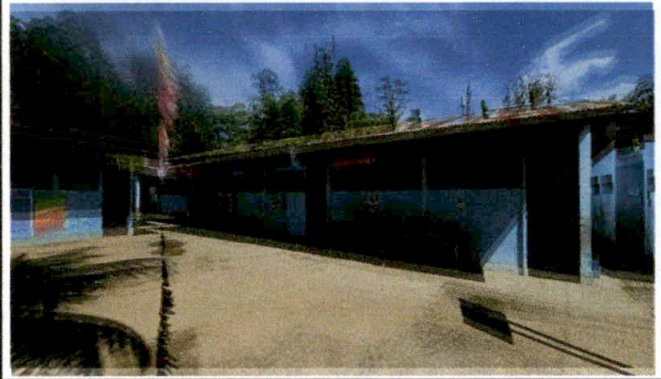
**Foto 2: REMOZAMIENTO DE AULAS DE CENTRO EDUCATIVO.**

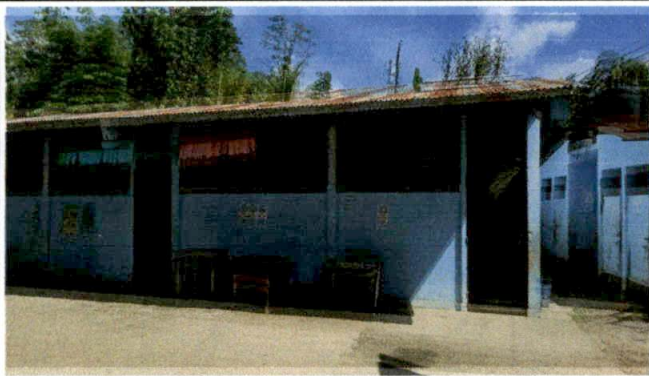
**Foto 3: SUMINISTRO E INSTALACION DE BALCONES DE METAL**

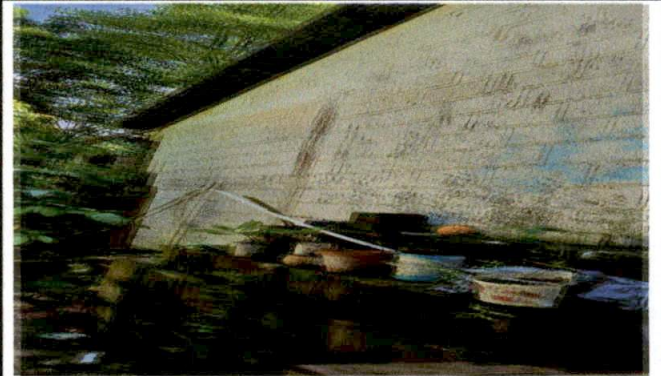
**Foto 4: SUMINISTRO E INSTALACION DE ESTRUCTURA METALICA CON REFUERZO ESTRUCTURAL**

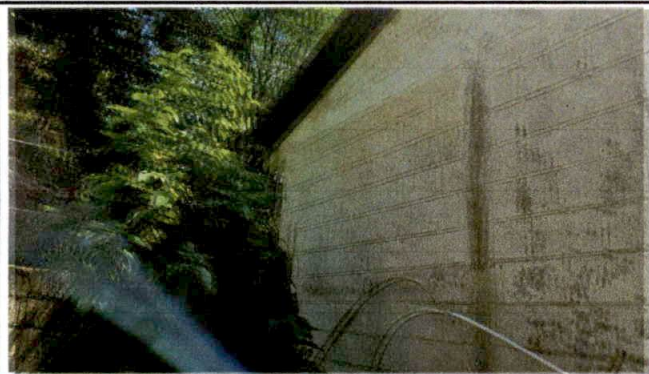
**Foto 5: SUMINISTRO E INSTALACION DE ESTRUCTURA METALICA**

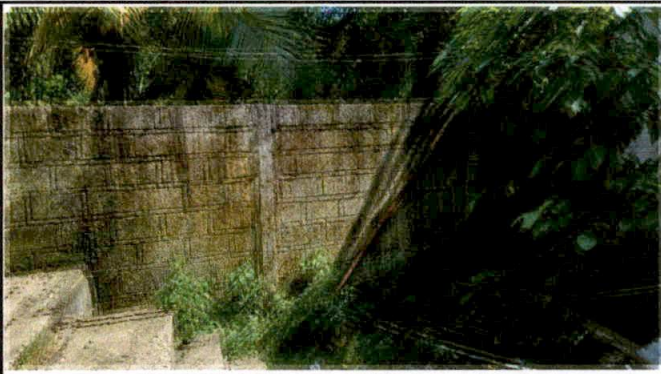
**Foto 6: AMPLIACION MURO EN AULA CON REFUERZO ESTRUCTURAL.**

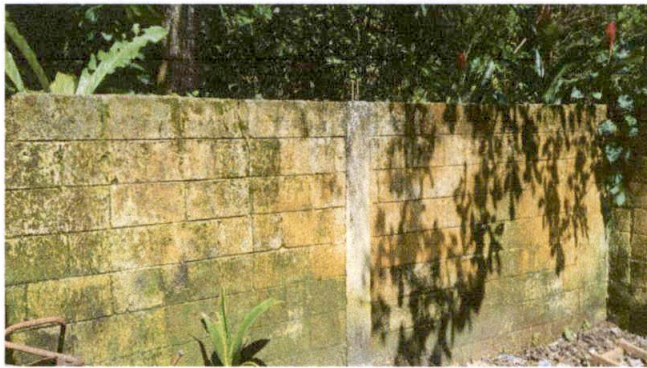
Foto 7: AMPLIACION MURO EN AULA CON REFUERZO ESTRUCTURAL

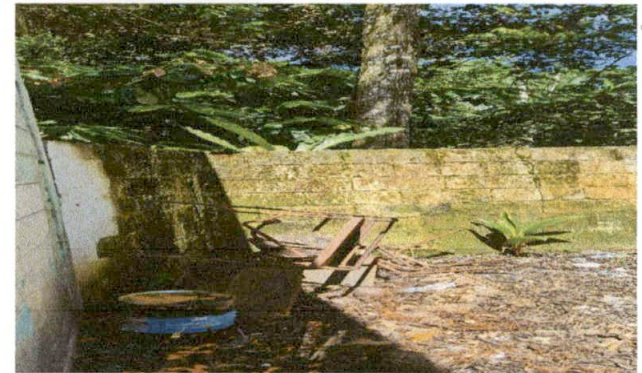
Foto 8: SUMINISTRO Y COLOCACION DE PISO CERAMICO ANTIDESLIZANTE

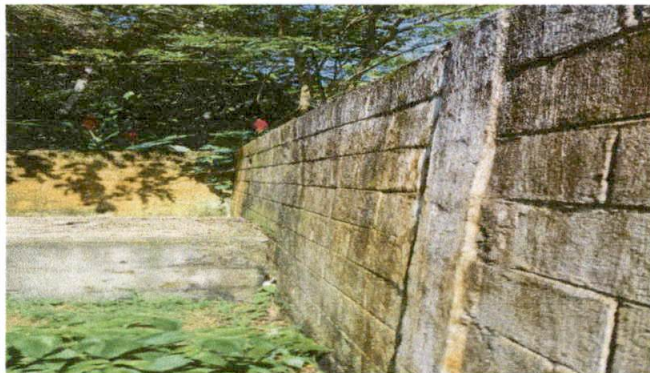
Foto 9: SUMINISTRO E INSTALACION DE LAMINA TROQUELADA CAL 26

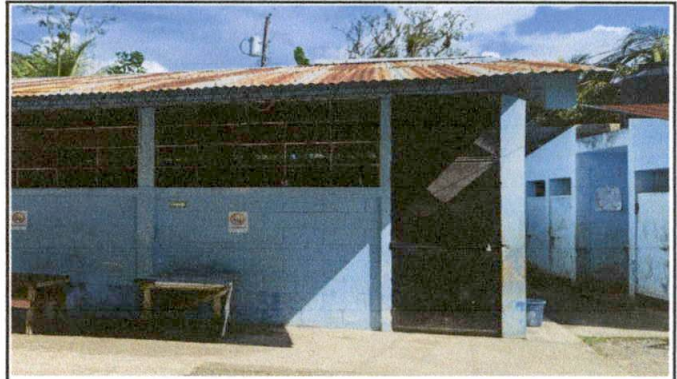
Foto 10: SUMINISTRO E INSTALACION DE BALCONES DE METAL

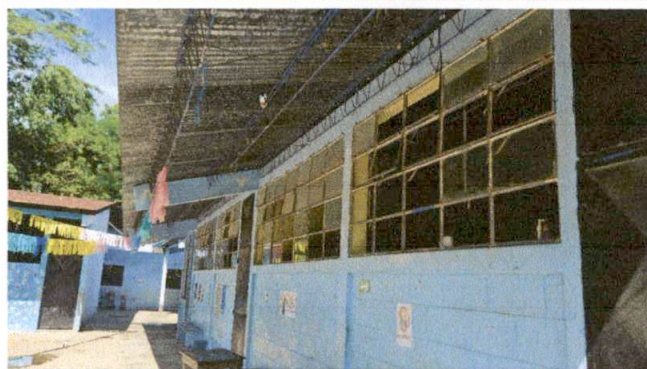
Foto 11: SUMINISTRO E INSTALACION DE BALCONES DE METAL
