SITUACIÓN DEFICIENCIAS DETERMINADAS

DEPARTAMENTO:	IZABAL	MUNICIPIO:	LIVINGSTON
NOMBRE DEL ESTABLECIMIENTO:	ESCUELA OFICIAL RURAL MIXTA	DIRECCIÓN DEL ESTABLECIMIENTO:	ALDEA LA COROZA
CÓDIGO DEL ESTABLECIMIENTO:	18-02-0033-43	FECHA:	25/11/2024

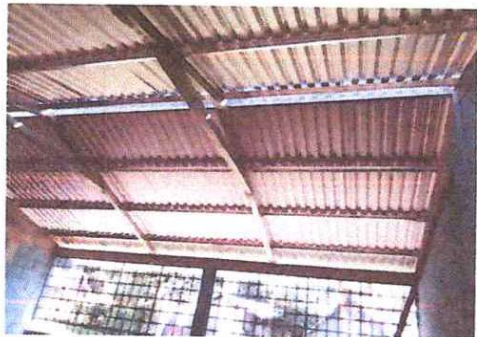
FOTO 1: INSTALACION DE ESTRUCTURA DE SOPORTE DE METAL

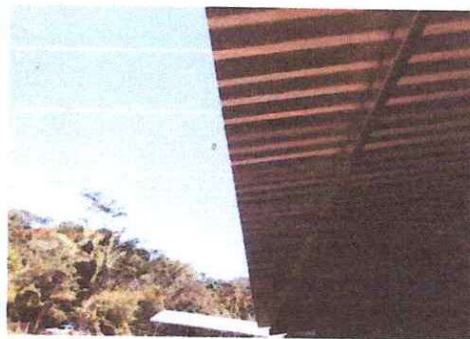
FOTO 2: INSTALACION DE ESTRUCTURA DE SOPORTE DE METAL

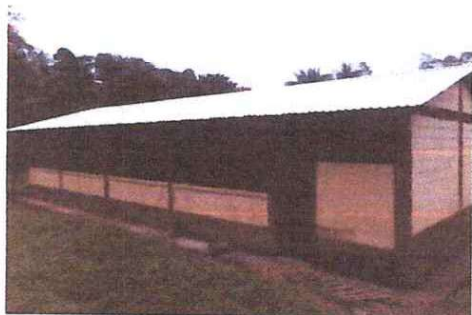
FOTO 3: SUSTITUCION DE LAMINA TROQUELADA CAL. 26

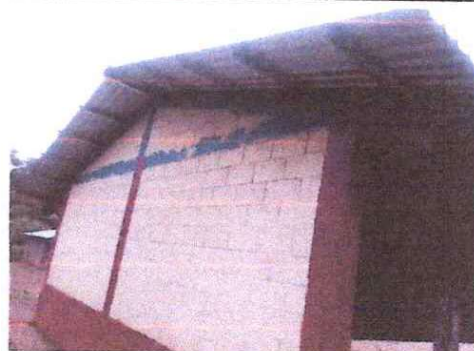
FOTO 4: SUSTITUCION DE LAMINA TROQUELADA CAL. 26

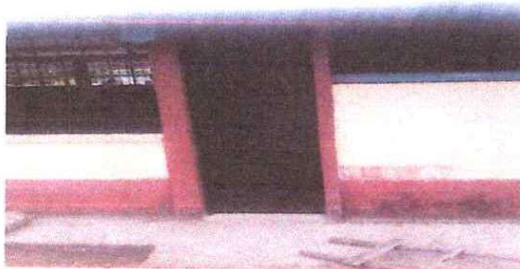
FOTO 5: INSTALACION DE PUERTA DE METAL

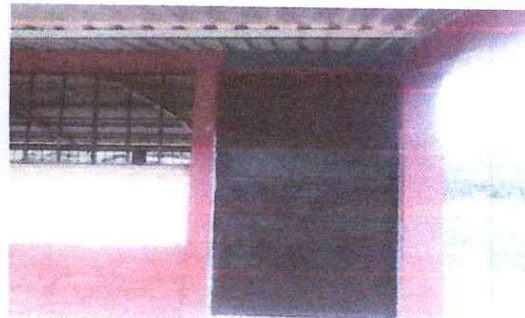
FOTO 6: INSTALACION DE PUERTA DE METAL

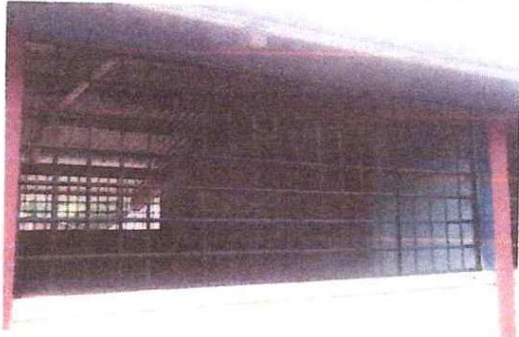
FOTO 1: INSTALACION DE BALCONES

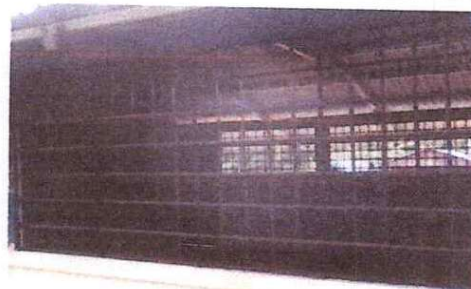
FOTO 2: INSTALACION DE BALCONES

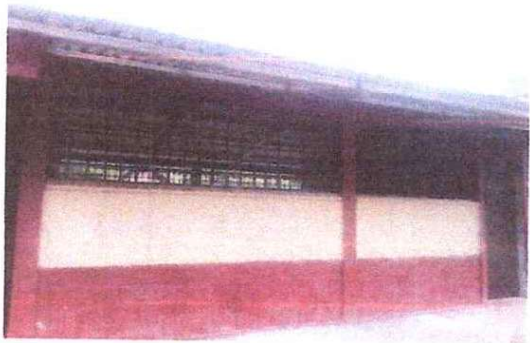
FOTO 3: INSTALACION DE BALCONES

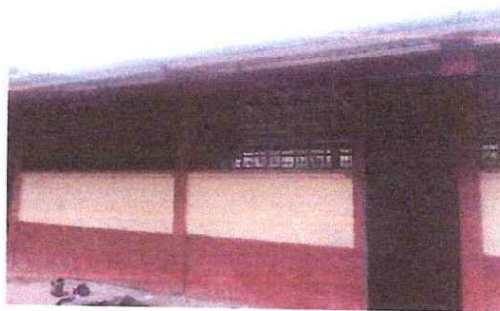
FOTO 4: INSTALACION DE ESTRUCTURA DE METAL

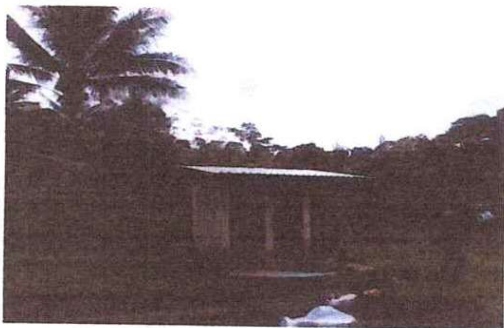
FOTO 5: INSTALACION DE LAMINA TROQUELADA CAL.26

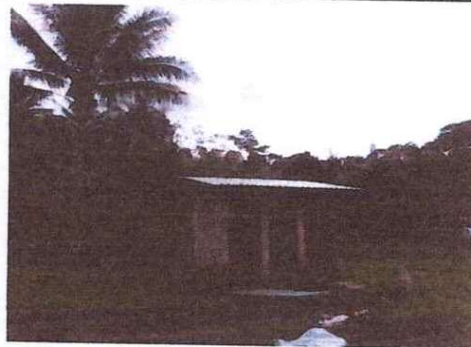
FOTO 6: INSTALACION DE LAMINA TROQUELADA CAL.26
