**REGISTRO FOTOGRÁFICO  
PROGRAMA DE MANTENIMIENTO DE EDIFICIOS ESCOLARES PÚBLICOS**

PRA-FOR-123  
Versión 1

Ministerio de Educación  
Guatemala

DEPARTAMENTO:	IZABAL	MUNICIPIO:	LIVINGSTON
NOMBRE DEL ESTABLECIMIENTO:	EORM CASERIO NUEVO MACHO CREEK	DIRECCIÓN DEL ESTABLECIMIENTO:	CASERIO NUEVO MACHO CREEK
CÓDIGO DEL ESTABLECIMIENTO:	18-02-0210-43	FECHA:	1/08/2024

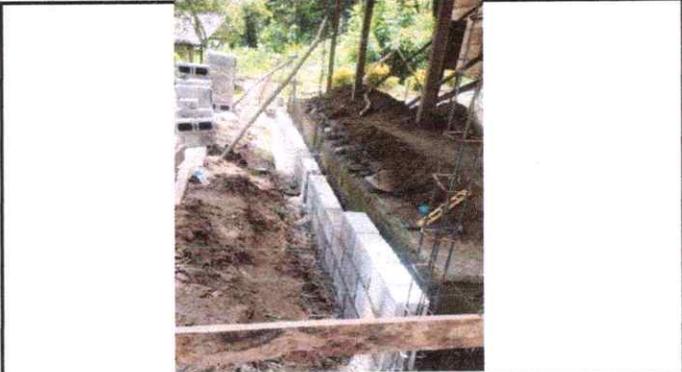
Colocación de más hiladas de block.

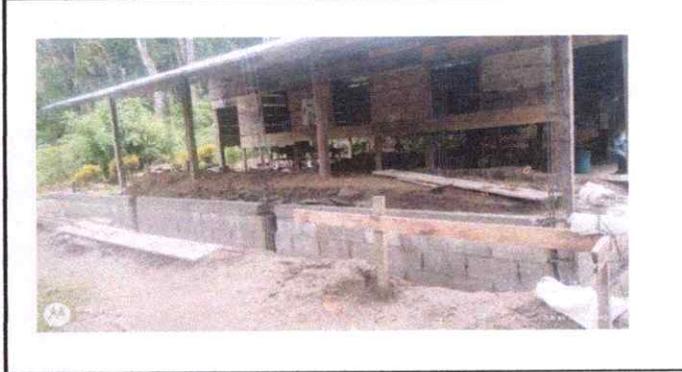
Fundición y colocación de hiladas de block en el contorno del corredor.

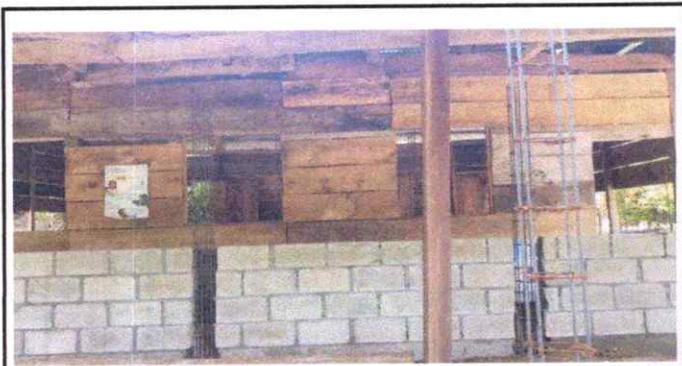
Colocación de las cuatro hiladas de block.

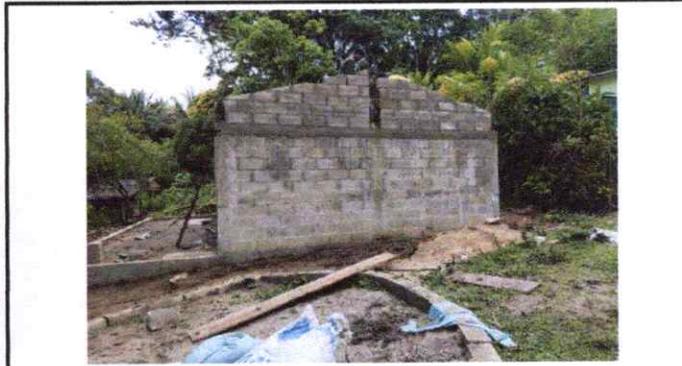
Colocación de hiladas de block en zona de culata y fundición de la misma.

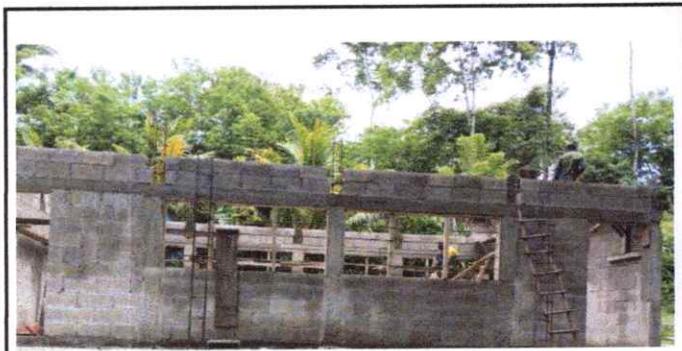
Colocación y soldadura de balcones.

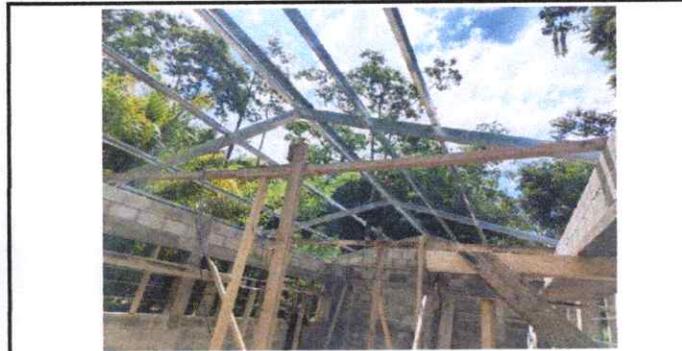
Soldadura de costaneras para estructura de techo.
