SITUACIÓN DEFICIENCIAS DETERMINADAS

DEPARTAMENTO:	IZABAL	MUNICIPIO:	LIVINGSTON
NOMBRE DEL ESTABLECIMIENTO:	ESCUELA OFICIAL RURAL MIXTA	DIRECCIÓN DEL ESTABLECIMIENTO:	ALDEA CREEK CALIZ
CÓDIGO DEL ESTABLECIMIENTO:	18-02-0625-43	FECHA:	20/11/2024

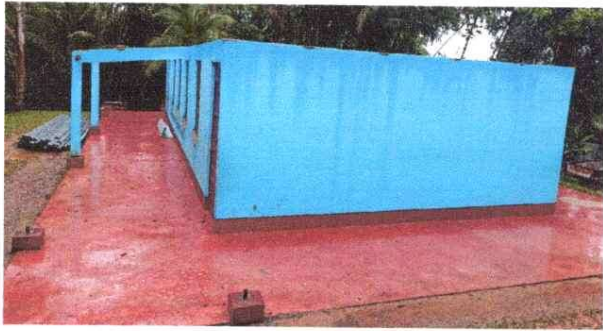
Foto 1: Aquí se puede observar que el edificio aun no le han colocado las estructuras del techo.

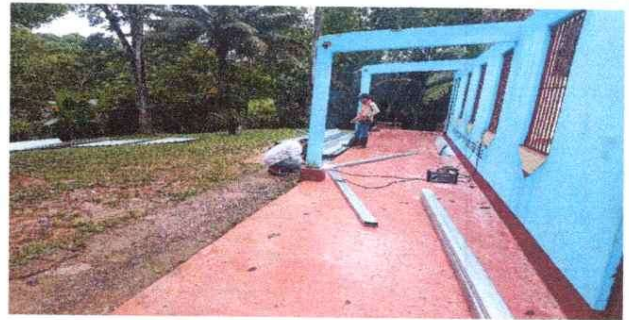
Foto 2: cuando se empezó a soldar la estructura del techo metálica, tijeras y costaneras.

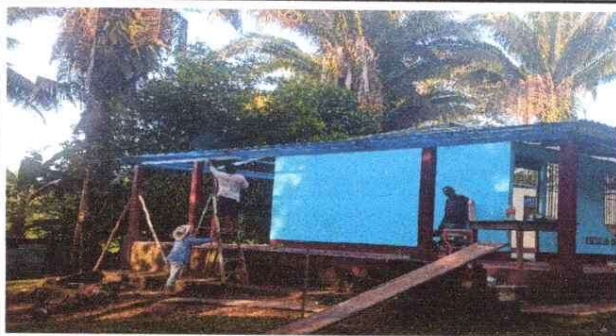
Foto 3: Cuando se pinto la estructura metálica; tijeras y costaneras con color azul.

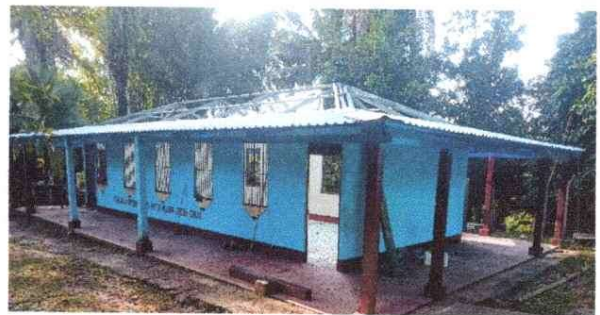
Foto 4: En esta parte se puede observar la colocacion de la lámina troquelada aluzinc.

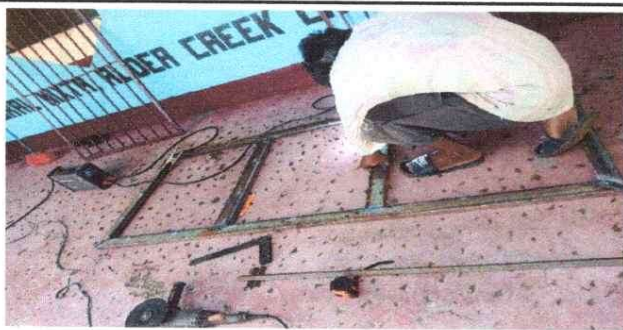
Foto 5: Éste es la elaboracion de las puertas metálicas.

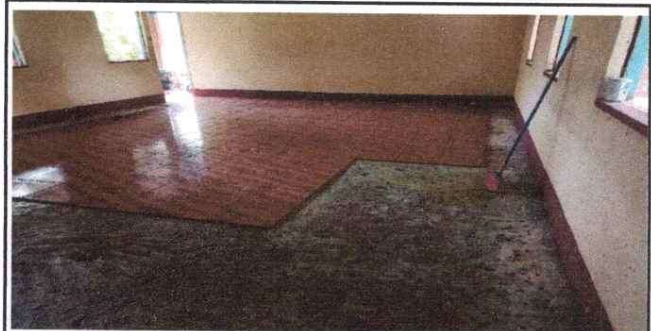
Foto 6: Colocación del piso cerámico, tanto como el de adentro y el corredor.
