SITUACIÓN DEFICIENCIAS DETERMINADAS PREVIO DURANTE POSTERIOR

DEPARTAMENTO:	IZABAL	MUNICIPIO:	LIVINGSTON
NOMBRE DEL ESTABLECIMIENTO:	ESCUELA OFICIAL RURAL MIXTA	DIRECCIÓN DEL ESTABLECIMIENTO:	ALDEA CREEK CÁLIZ
CÓDIGO DEL ESTABLECIMIENTO:	18-02-0625-43	FECHA:	28/11/2024

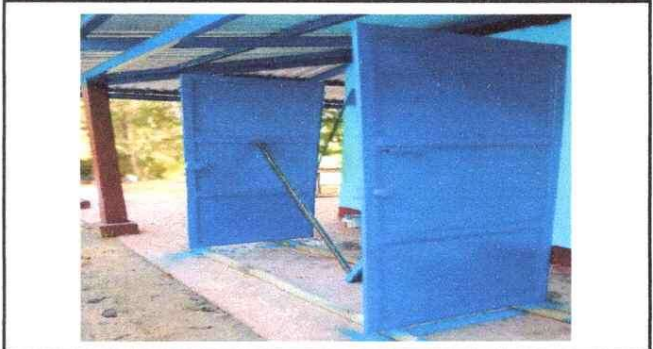
Foto 1: Las dos puertas que se elaboraron así quedaron de color azul.

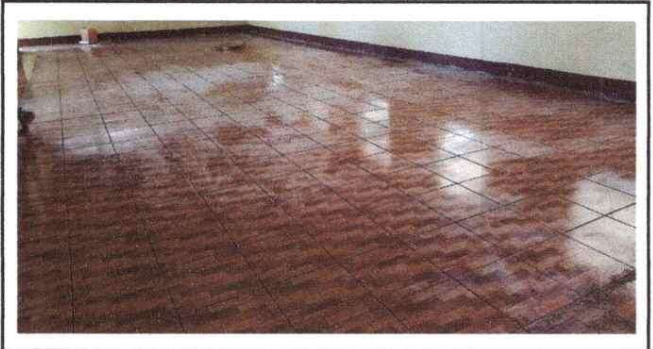
Foto 2: En esta foto se puede evidenciar como quedó la colocación del piso cerámico.

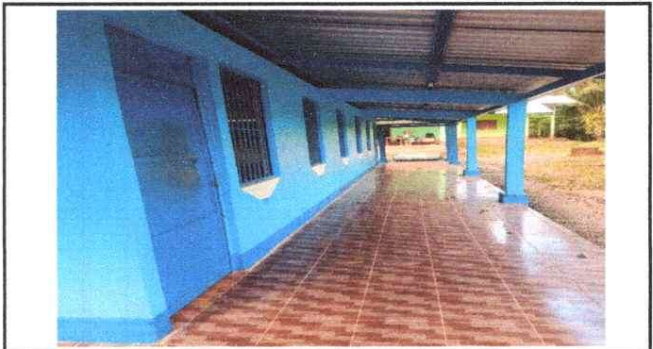
Foto 3: En esta fotografía se puede evidenciar como quedó el corredor con la cerámica.

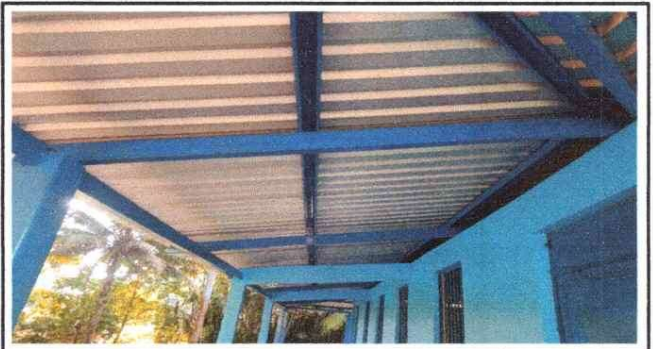
Foto 4: Aquí se evidencia el techo de estructura metálica del corredor

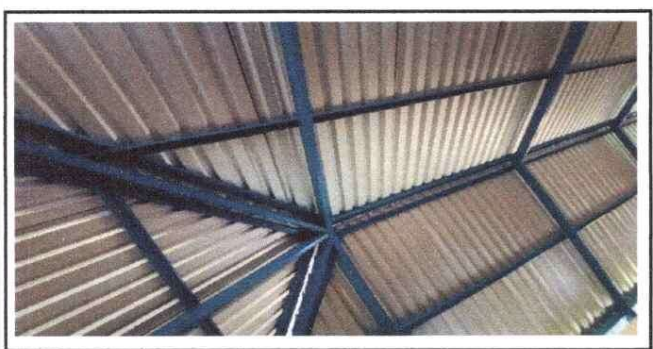
Foto 5: así quedó la estructura del techo metálico y la colocación de la lámina troquelada aluzinc calibre 26

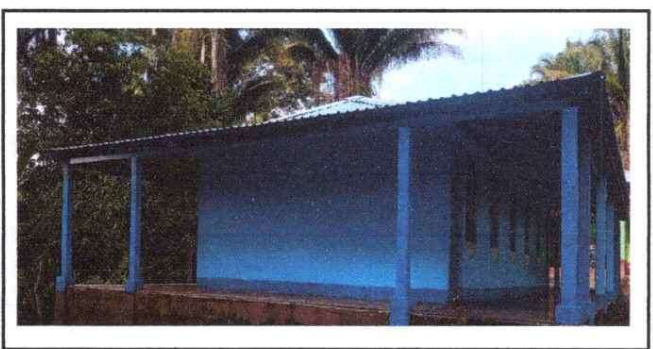
Foto 6: De ésta manera quedó la finalización del trabajo del remozamiento, el cual consta de cuatro corredores
