SITUACIÓN DEFICIENCIAS DETERMINADAS

DEPARTAMENTO:	IZABAL	MUNICIPIO:	EL ESTOR
NOMBRE DEL ESTABLECIMIENTO:	COPB Anexo a EORM	DIRECCIÓN DEL ESTABLECIMIENTO:	CASERIO CADENA SEMUC
CÓDIGO DEL ESTABLECIMIENTO:	18-03-0008-41	FECHA:	20/09/2024

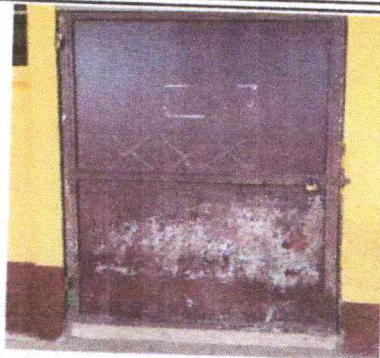
Foto 1: Sustitución de puerta

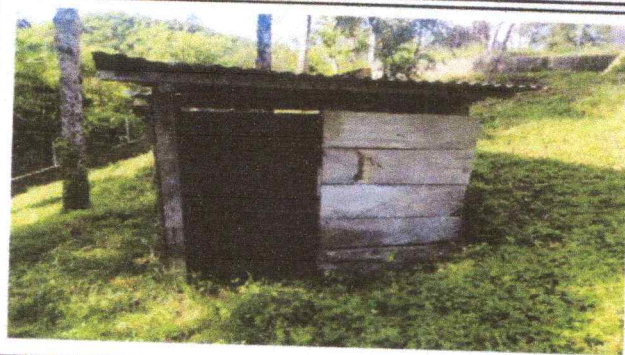
Foto 2: Sustitución de puerta en servicios sanitarios

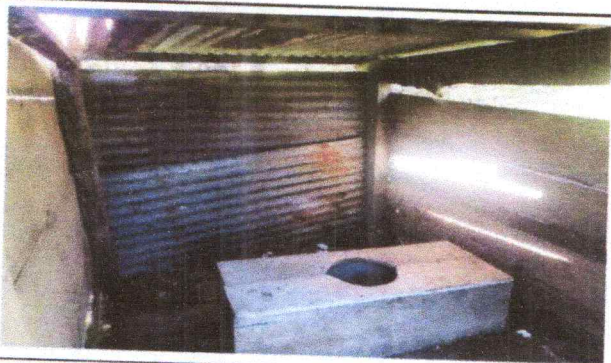
Foto 3: Sustitución inodoro.

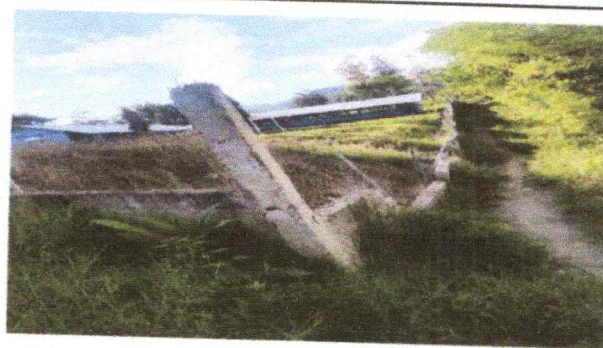
Foto 4: Reparación de muro perimetral de block con tubo hg y malla galvanizada, soleras intermedias y columnas.

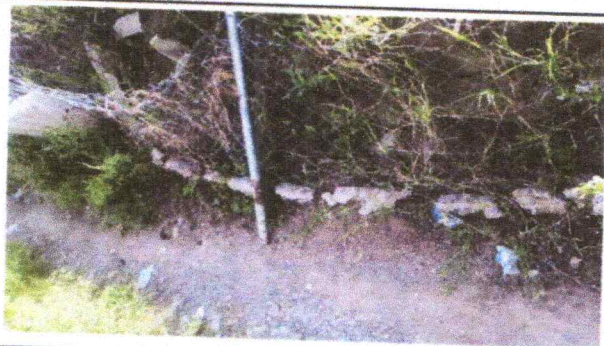
Foto 5: Reparación de muro perimetral de block con tubo hg y malla galvanizada, soleras intermedias y columnas.

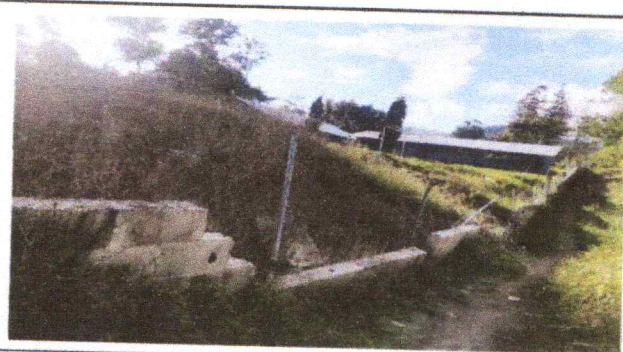
Foto 6: Aplicación de repello de muro de contención.
