SITUACIÓN DEFICIENCIAS DETERMINADAS

DEPARTAMENTO:	IZABAL	MUNICIPIO:	EL ESTOR
NOMBRE DEL ESTABLECIMIENTO:	ESCUELA OFICIAL RURAL MIXTA	DIRECCIÓN DEL ESTABLECIMIENTO:	COMUNIDAD DE MANGUITO II
CÓDIGO DEL ESTABLECIMIENTO:	18-03-0073-43	FECHA:	23/09/2024

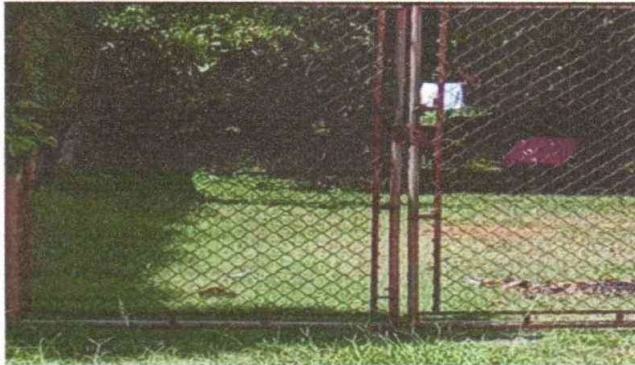
Foto1: Sustrucción de portón de metal.

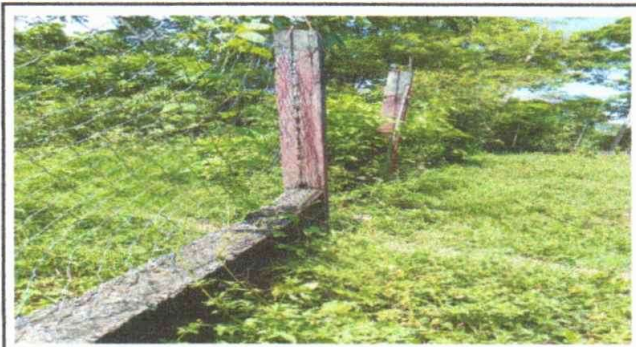
Foto 2: Reparación de muro perimetral de block con tubo hg y malla galvanizada, soleras intermedias y columnas.

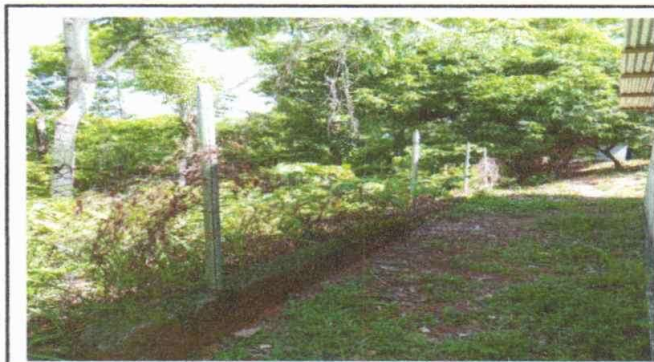
Foto 3: Reparación de muro perimetral de block con tubo hg y malla galvanizada, soleras intermedias y columnas.

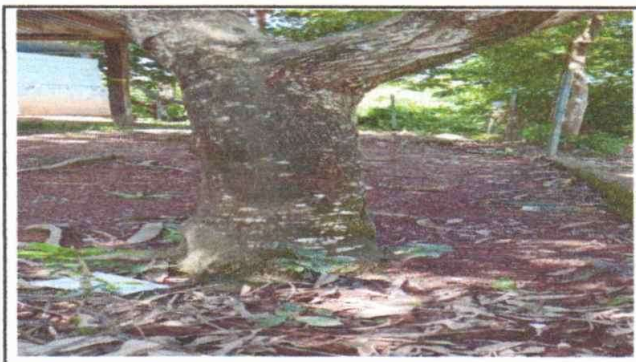
Foto 4: Reparación de muro perimetral de block con tubo hg y malla galvanizada, soleras intermedias y columnas.

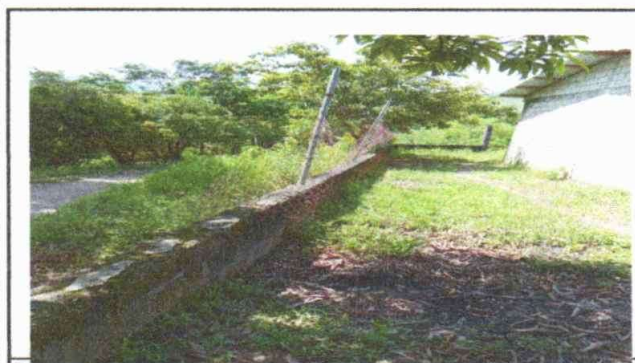
Foto 5: Aplicación de repello de muro de contención
