**REGISTRO FOTOGRÁFICO
PROGRAMA DE MANTENIMIENTO DE EDIFICIOS ESCOLARES PÚBLICOS**

PRA-FOR-123
Versión 1

DEPARTAMENTO:	IZABAL	MUNICIPIO:	EL ESTOR
NOMBRE DEL ESTABLECIMIENTO:	ESCUELA OFICIAL RURAL MIXTA	DIRECCIÓN DEL ESTABLECIMIENTO:	CASERIO NUEVA JERURALEN LOTE NO. 5
CÓDIGO DEL ESTABLECIMIENTO:	18-03-0093-43	FECHA:	23/03/2024

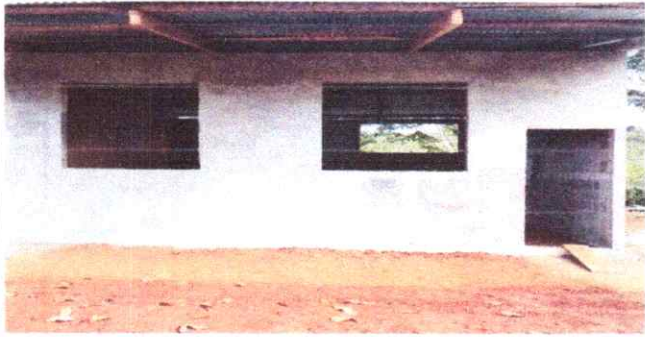
FOTO 1: SUSTITUCIÓN DE VENTANAS DE MADERA POR METAL.

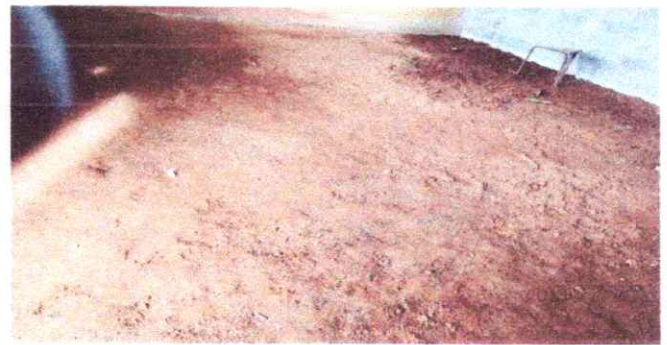
FOTO 2: SUSTITUCIÓN DE PISO DE TORTA DE CONCRETO.

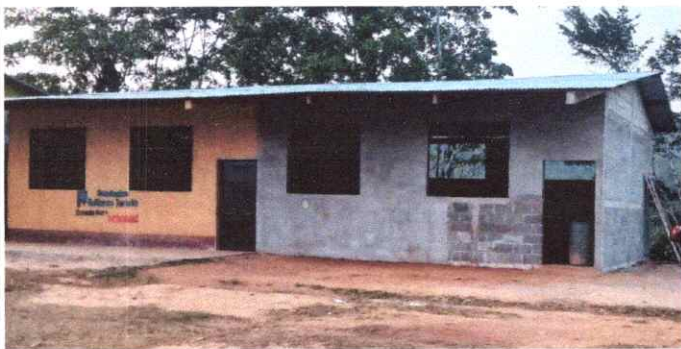
FOTO 3: SUSTITUCIÓN DE PUERTAS DE METAL

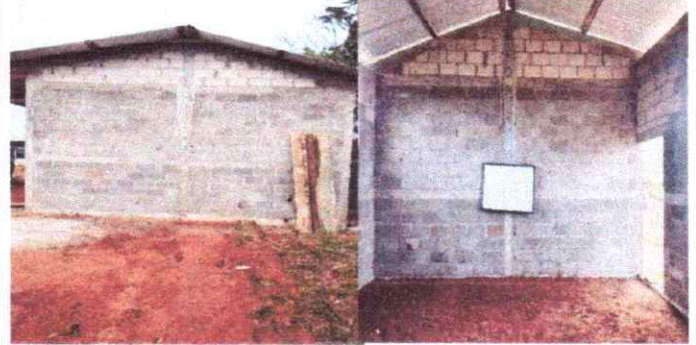
FOTO 4: REPELLO DEL MURO EXTERIOR E INTERIOR DE UN AULA.

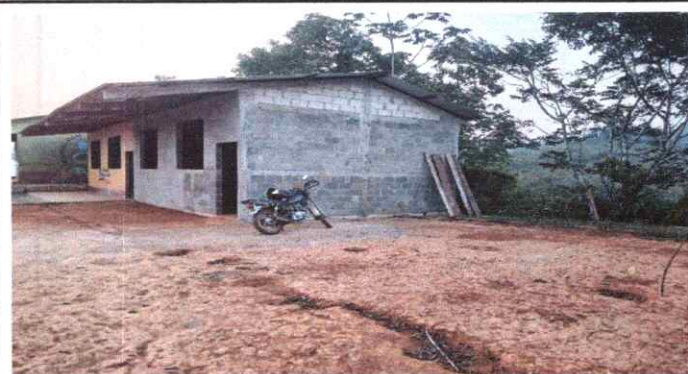
FOTO 5: PINTURA EN MUROS EXTERIORES DE LAS AULAS DE LA ESCUELA.

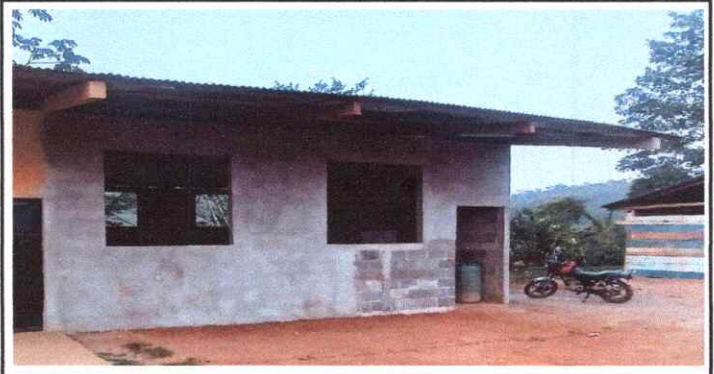
FOTO 6: REPARACIÓN DE PLANCHAS DE CONCRETO DE PATIO.

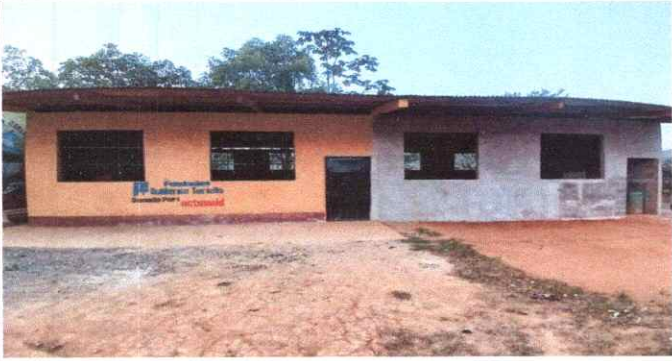
FOTO 7: REPARACIÓN DE BAJADA DE AGUA PLUVIAL TUBO PVC 3".

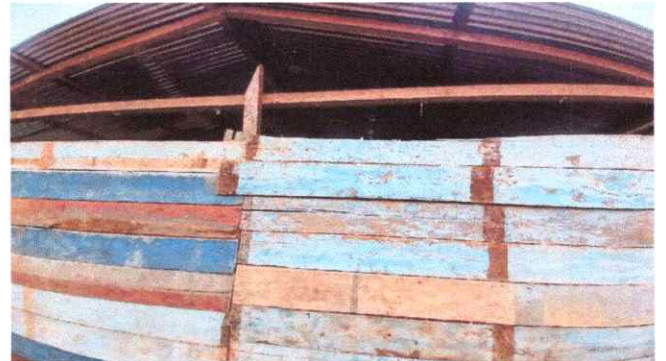
FOTO 8: SUSTITUCIÓN DE MURO DE MADERA POR BLOCK.
