**REGISTRO FOTOGRÁFICO
PROGRAMA DE MANTENIMIENTO DE EDIFICIOS ESCOLARES PÚBLICOS**

PRA-FOR-123
Versión 1

DEPARTAMENTO:	IZABAL	MUNICIPIO:	EL ESTOR
NOMBRE DEL ESTABLECIMIENTO:	ESCUELA OFICIAL RURAL MIXTA	DIRECCIÓN DEL ESTABLECIMIENTO:	CASERIO NUEVA JERURALEN LOTE NO. 5
CÓDIGO DEL ESTABLECIMIENTO:	18-03-0093-43	FECHA:	20/04/2024

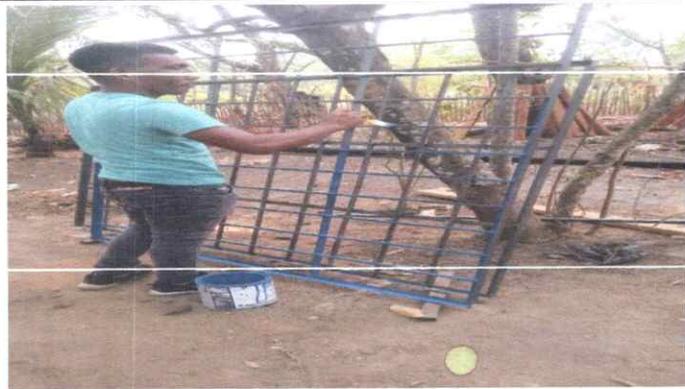
FOTO 1: SUSTITUCIÓN DE VENTANA DE MADERA POR METAL

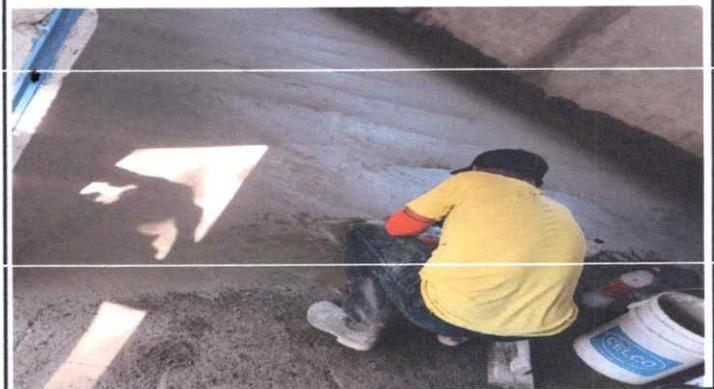
FOTO 2: SUSTITUCIÓN DE PISO DE TORTA DE CONCRETO.

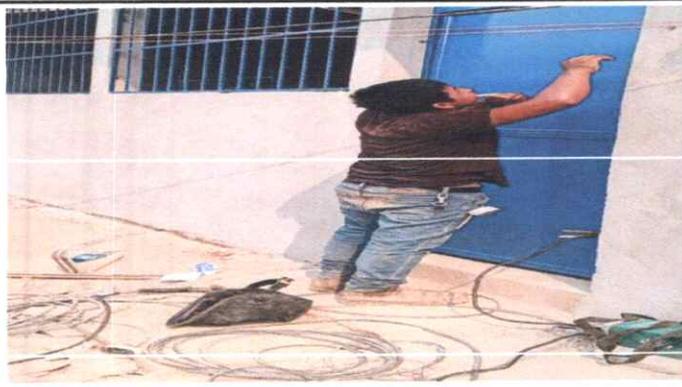
FOTO 3: FABRICACIÓN E INSTALACIÓN DE PUERTAS DE METAL.

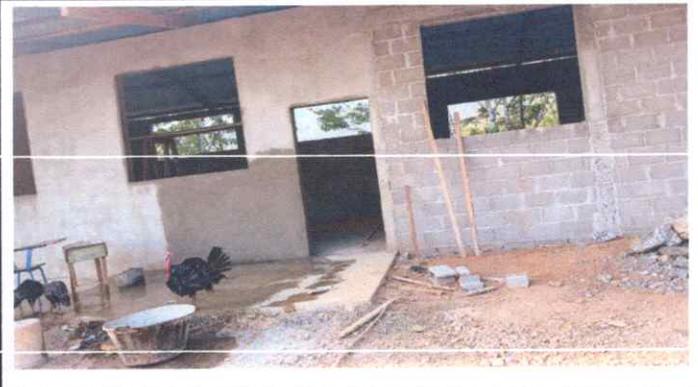
FOTO 4: REPELLO DEL MURO EXTERIOR E INTERIOR DEL AULA.

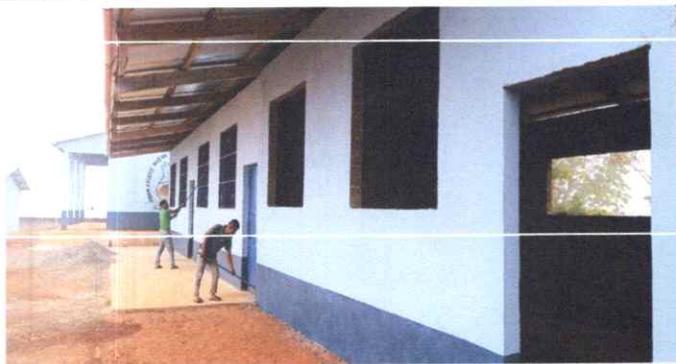
FOTO 5: PINTURA EN MURO EXTERIORES.

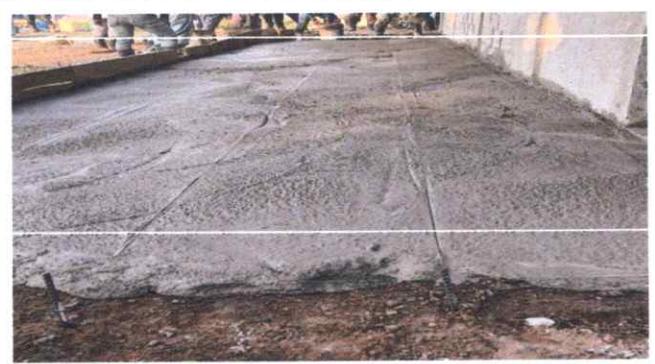
FOTO 6: REPARACIÓN DE PLANCHAS DE CONCRETO DE PATIO.

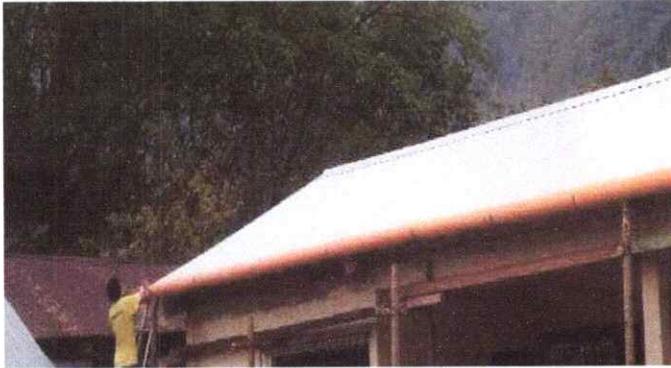
FOTO 7: REPARACIÓN DE BAJADA DE AGUA PLUVIAL TUBO PVC 3"

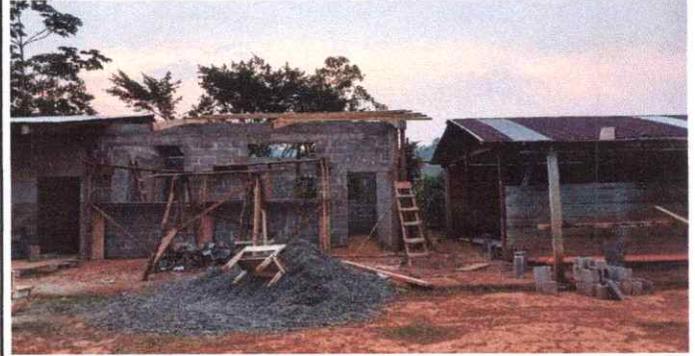
FOTO 8: SUSTITUCIÓN DE MURO DE MADERA POR BLOCK
