**REGISTRO FOTOGRÁFICO  
PROGRAMA DE MANTENIMIENTO DE EDIFICIOS ESCOLARES PÚBLICOS**

PRA-FOR-123  
Versión 1

DEPARTAMENTO:	IZABAL	MUNICIPIO:	EL ESTOR
NOMBRE DEL ESTABLECIMIENTO:	ESCUELA OFICIAL RURAL MIXTA	DIRECCIÓN DEL ESTABLECIMIENTO:	ALDEA CHICHIPATE
CÓDIGO DEL ESTABLECIMIENTO:	18-03-0191-43	FECHA:	02 DE SEPTIEMBRE DE 2024

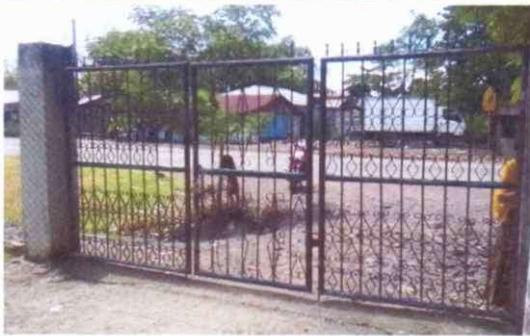
Foto1: Sustrutición de portón de metal

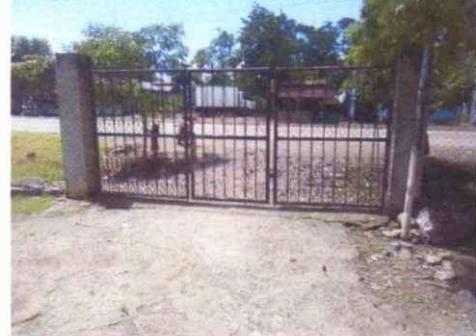
Foto 2: Sustrutición de portón de metal

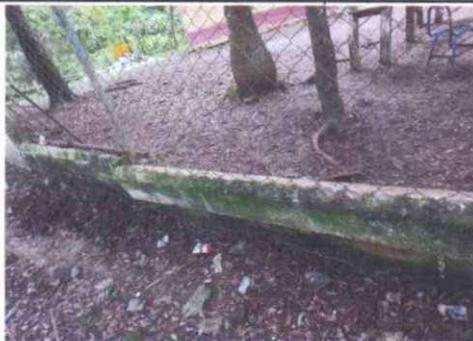
Foto 3: Reparación de muro perimetral de block con tubo HG y malla galvanizada, solera intermedia y columnas

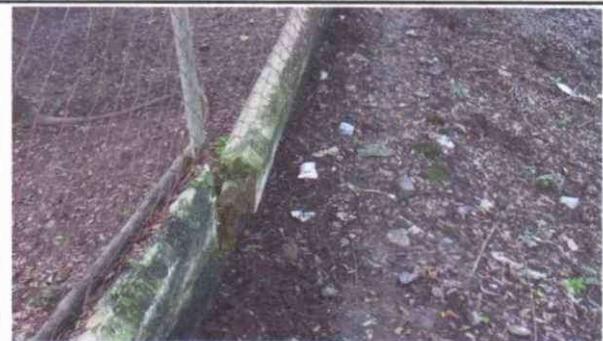
Foto 4: Reparación de muro perimetral de block con tubo HG y malla galvanizada, solera intermedia y columnas
