Ministerio de Educación
GUATEMALA

REGISTRO FOTOGRÁFICO PROGRAMA DE MANTENIMIENTO DE EDIFICIOS ESCOLARES PÚBLICOS

DEPARTAMENTO:	IZABAL	MUNICIPIO:	EL ESTOR
NOMBRE DEL ESTABLECIMIENTO:	ESCUELA OFICIAL RURAL MIXTA	DIRECCIÓN DEL ESTABLECIMIENTO:	CASERIO SEPUR LIMITE
CÓDIGO DEL ESTABLECIMIENTO:	18-03-0205-43	FECHA:	10/11/2024

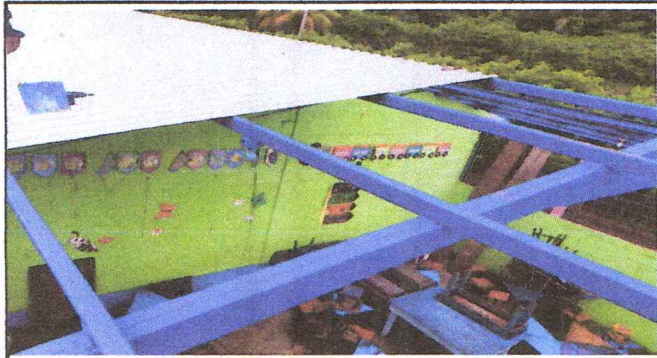
Foto1: SUSTITUCION DE LAMINAS

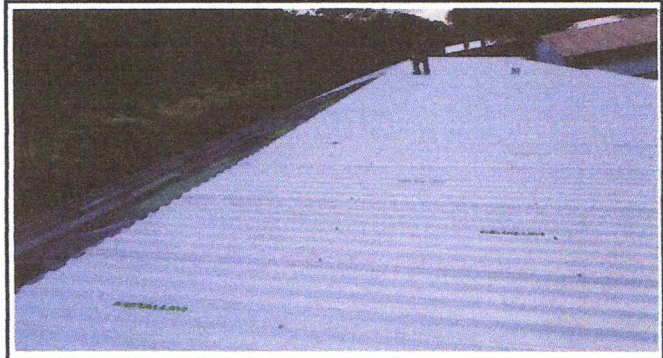
Foto 2: SUSTITUCION DE LAMINAS

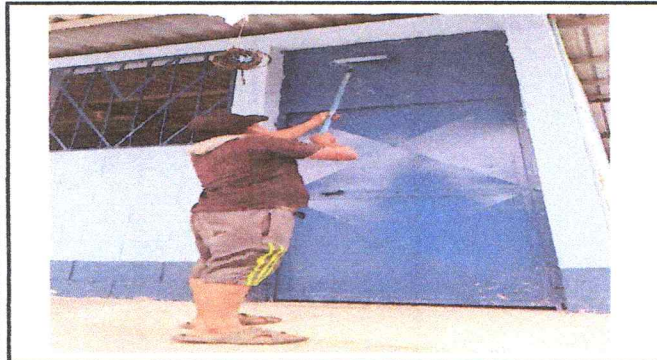
Foto 3: mantenimiento a estructura (lijado, cambio de tuvo, cepillado, sujecciones, aplicación de pintura)

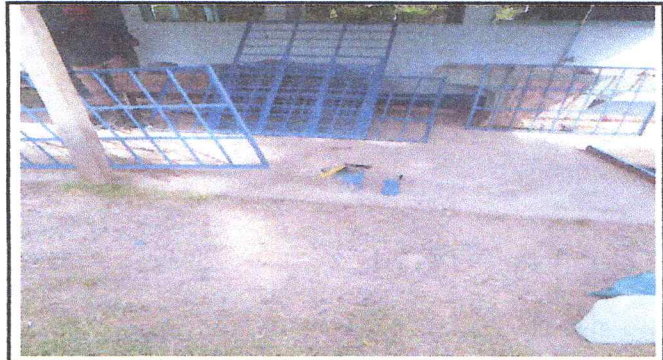
Foto 4: sustitucion de ventanas de madera por metal mas vidrio / sustituciones de balcones de metal.

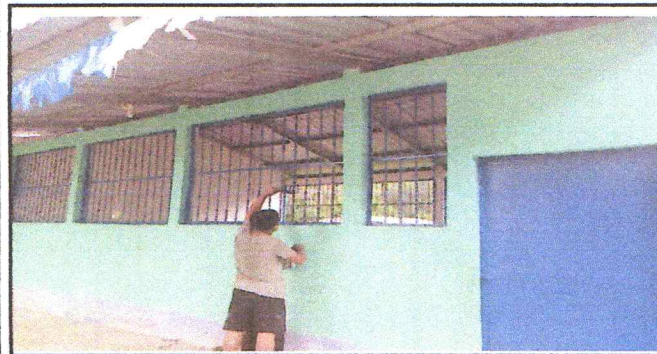
Foto 5: mantenimientos de de balcones de metal

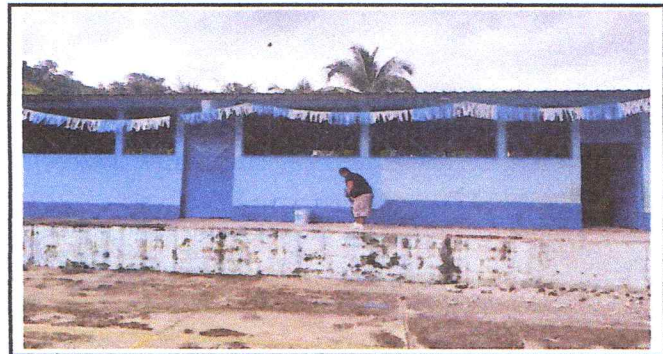
Foto 6: pintura en muros exteriores e interiores.

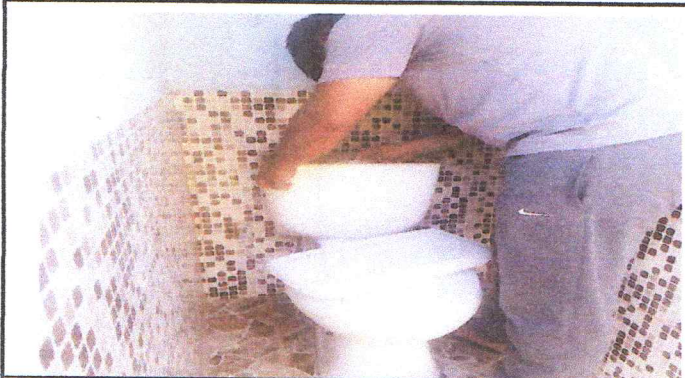
Foto7: sustitucion de inodoro / sustitucion de grifos

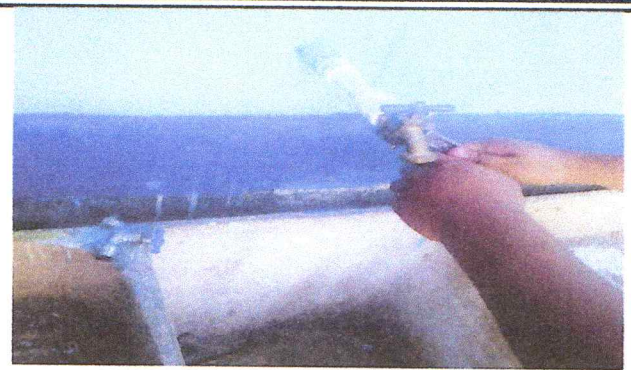
Foto 8: sustitucion de tuveria linea principal / sustitucion de llave de chorro / sustitucion de llave de cheque

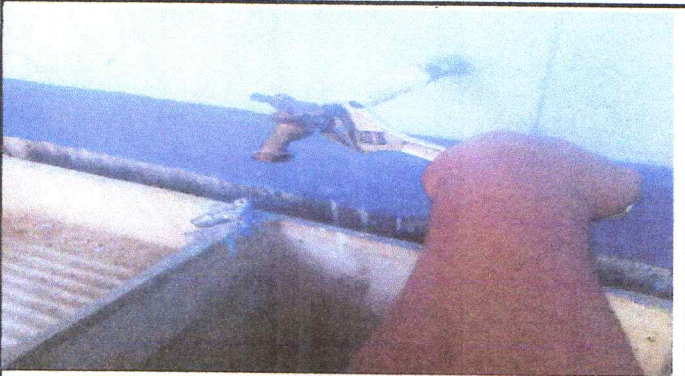
Foto 9: sustitucion de tuveria linea principal / sustitucion de llave de chorro / sustitucion de llave de cheque
