REGISTRO FOTOGRÁFICO

| DEPARTAMENTO: | IZABAL | MUNICIPIO: | EL ESTOR |
| NOMBRE DEL ESTABLECIMIENTO: | EORM | DIRECCIÓN DEL ESTABLECIMIENTO: | ALDEA AGUA CALIENTE EL PARAISO |
| CÓDIGO DEL ESTABLECIMIENTO: | 18-03-0224-43 | FECHA DE LA INSPECCIÓN: | 8/11/2023 |

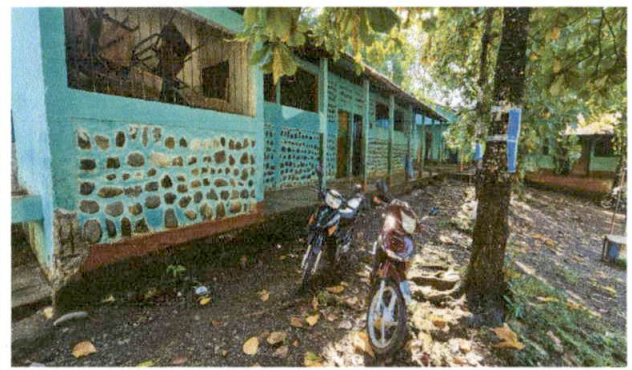
Foto 2: REPARACION DE BANQUETA DE CONCRETO Y PROTECCION DE MUROS PARA FILTRACION DE AGUA.

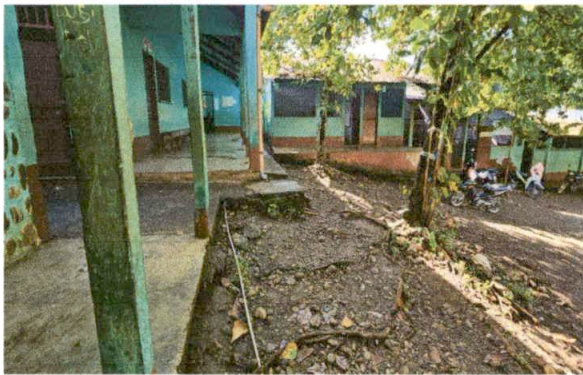
Foto 3: REPARACION DE BANQUETA DE CONCRETO

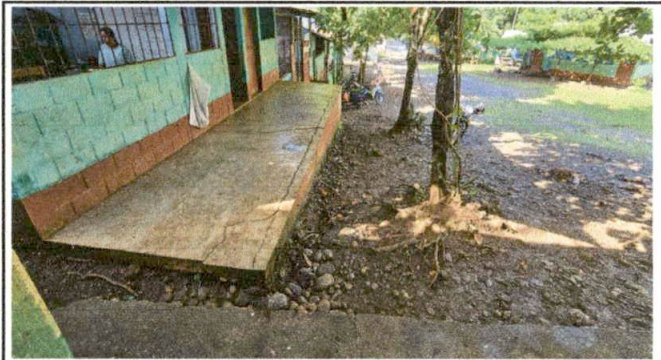
Foto 4: REPARACION DE BANQUETA DE CONCRETO Y PROTECCION DE FILTRACION DE AGUA.

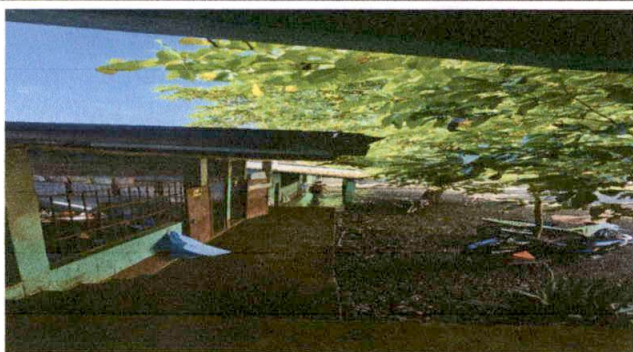
Foto 5: REPARACION DE CUNETA DE CONCRETO PARA CANALIZACION DE AGUAS PLUVIALES

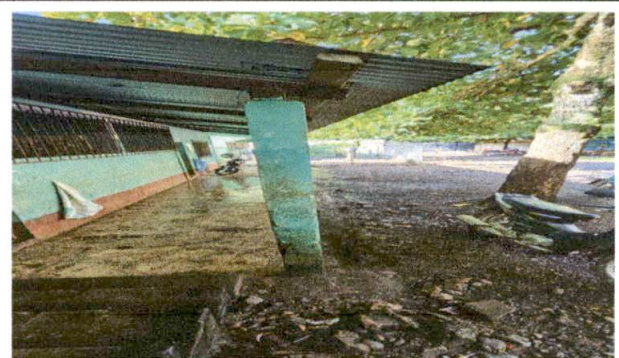
Foto 6: REPARACION DE CUNETA DE CONCRETO PARA CANALIZACION DE AGUAS PLUVIALES.

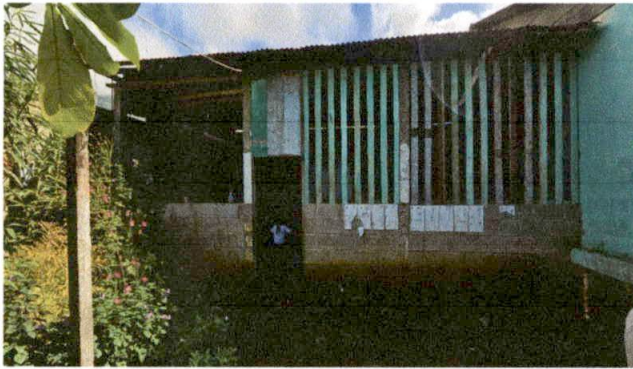
Foto7: . REMOZAMIENTO DE AULA

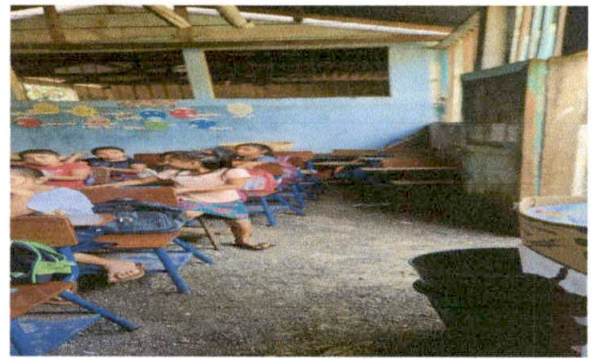
Foto 8: SUMINISTRO E INSTALACION DE PISO CERAMICO ANTIDESLIZANTE.

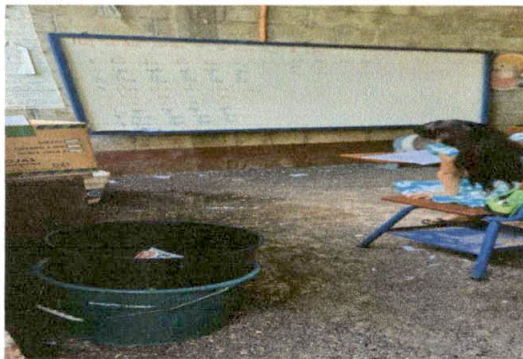
Foto 9: SUMINISTRO E INSTALACION DE PISO CERAMICO ANTIDESLIZANTE.

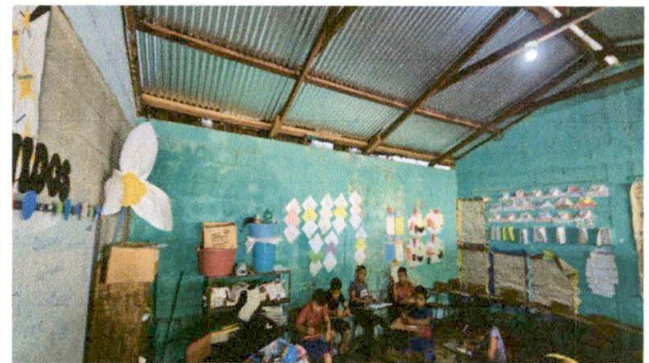
Foto 10: SUMINISTRO E INSTALACION DE ESTRUCTURA METALICA

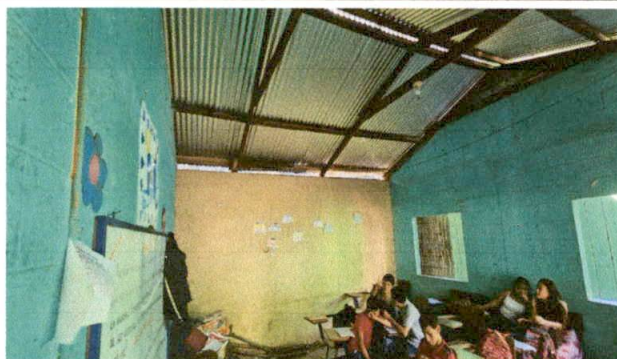
Foto 11: SUMINISTRO E INSTALACION DE ESTRUCTURA METALICA
