SITUACIÓN DEFICIENCIAS DETERMINADAS

| DEPARTAMENTO | IZABAL | MUNICIPIO | EL ESTOR |
| NOMBRE DEL ESTABLECIMIENTO | EORM | DIRECCIÓN DEL ESTABLECIMIENTO | CASERIO SEPON |
| CÓDIGO DEL ESTABLECIMIENTO | 18-03-0229-43 | FECHA | 23/08/2024 |

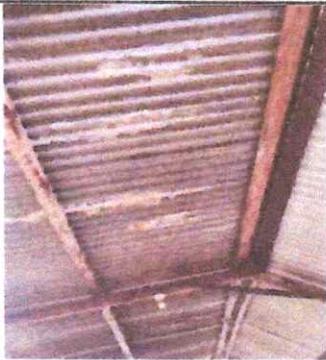
FOTO 1: SUSTITUCION DE LAMINA POR LAMINA TROQUEALDA

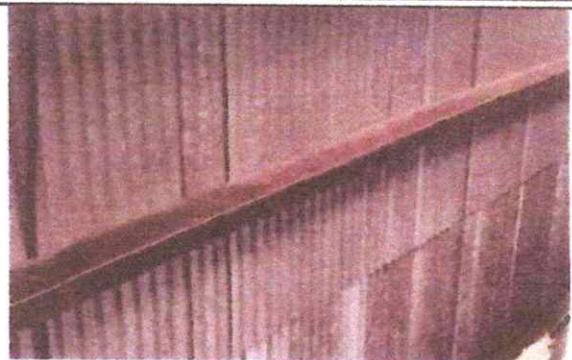
FOTO 2: SUSTITUCION DE ESTRUCTURA DE MADERA POR METAL

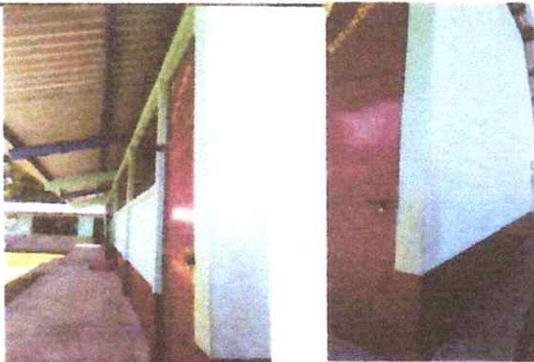
FOTO 3: PINTURA EN MUROS INTERIOR Y EXTERIOR

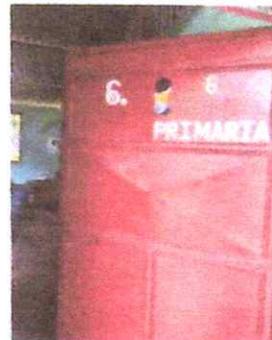
FOTO 4: MANTENIMIENTO A PUERTAS DE METAL

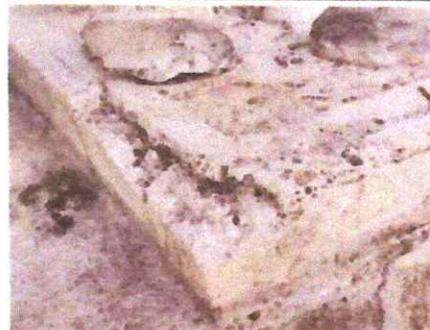
Foto 6: REPARACION ESTUFA RURAL

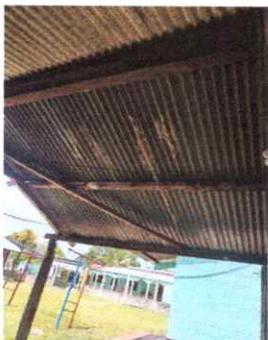
FOTO 1: REPARACION MODULO COCINA

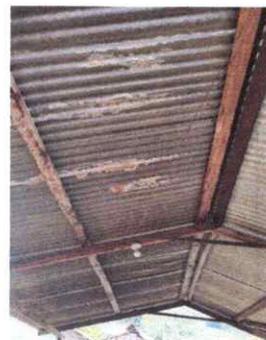
FOTO 2: REPARACION MODULO COCINA

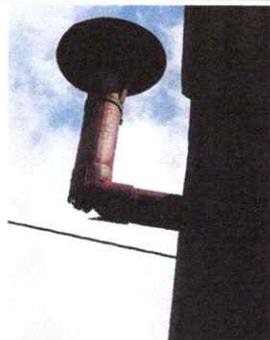
FOTO 3: REPARACION MODULO COCINA

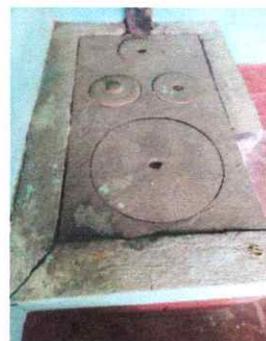
FOTO 4: REPARACION MODULO COCINA
