**REGISTRO FOTOGRÁFICO
PROGRAMA DE MANTENIMIENTO DE EDIFICIOS ESCOLARES PÚBLICOS**

PRA-FOR-123
Versión 1

DEPARTAMENTO:	IZABAL	MUNICIPIO:	MORALES
NOMBRE DEL ESTABLECIMIENTO:	EORM	DIRECCIÓN DEL ESTABLECIMIENTO:	COMUNIDAD CASERIO SAN FRANCISCO DE ASIS
CÓDIGO DEL ESTABLECIMIENTO:	18-04-0044-43	FECHA:	22/08/2024

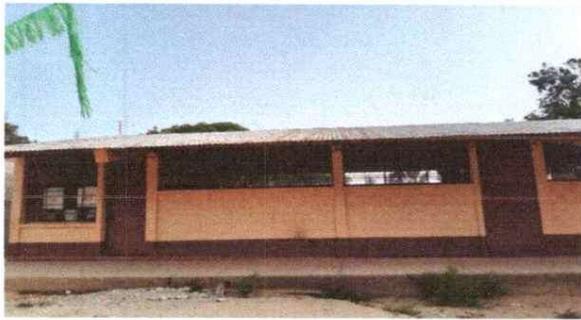
Foto 1: Sustitucion de lamina por troquelada aluzinc calibre 26

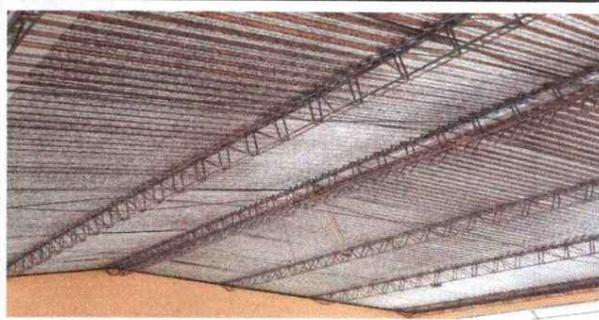
Foto 2: Sustitucion de estructura de barilla por metal

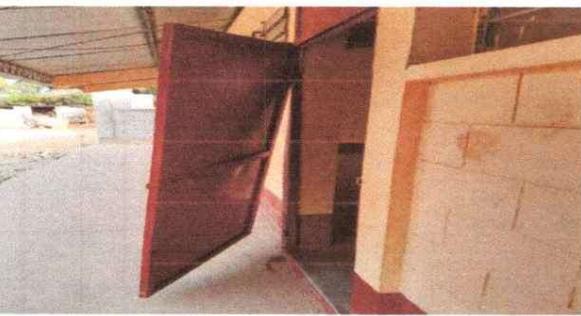
Foto 3: Sustitucion de puertas de metal

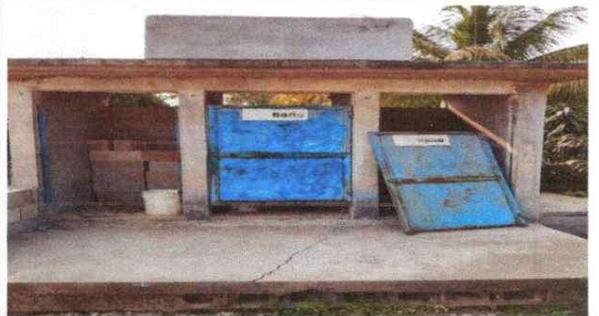
Foto 4: Mantenimiento a estructura (lijado, cambio de tubo, cepillado, aplicacion de pintura) a puerta de sanitario. Reparacion de torta de concreto.

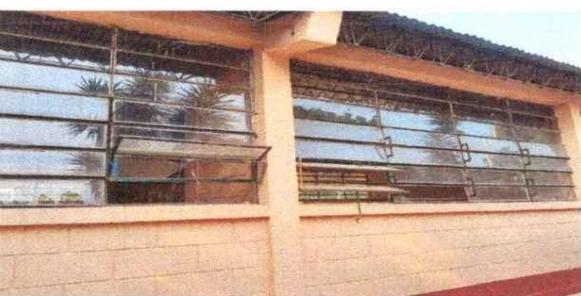
Foto 5: Sustitucion de ventanas y balcones de metal
