SITUACIÓN DEFICIENCIAS DETERMINADAS

| DEPARTAMENTO: | IZABAL | MUNICIPIO: | MORALES |
| NOMBRE DEL ESTABLECIMIENTO: | ESCUELA OFICIAL RURAL MIXTA | DIRECCIÓN DEL ESTABLECIMIENTO: | CASERIO RIO BLANCO CHAMPONA |
| CÓDIGO DEL ESTABLECIMIENTO: | 18-04-0069-43 | FECHA: | 30/10/2024 |

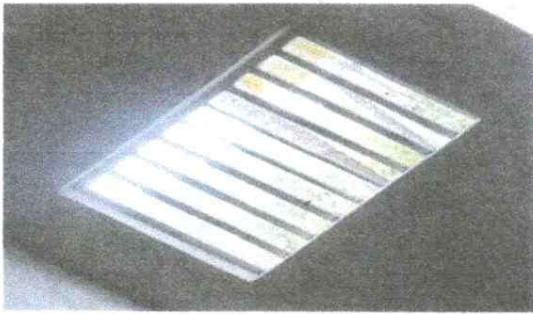
Foto 6: Fabricación e instalación de ventana-balcon de metal

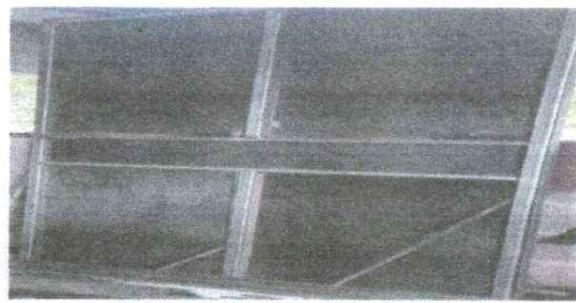
Foto 7: Fabricación e instalación de puertas

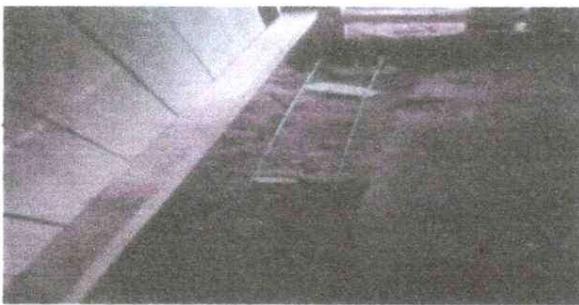
Foto 8: Sustitución de piso de torta de concreto

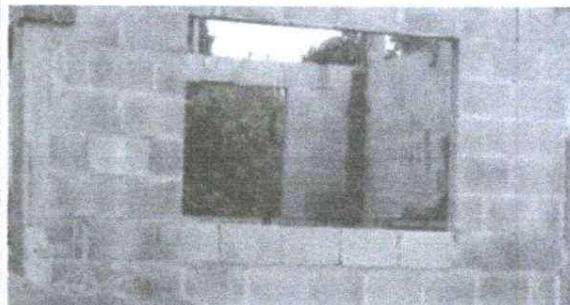
Foto 9: Remozamiento de pared

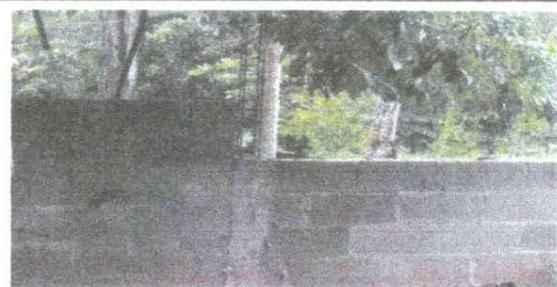
Foto 10: Remozamiento de pared
