SITUACIÓN DEFICIENCIAS DETERMINADAS

DEPARTAMENTO:	IZABAL	MUNICIPIO:	MORALES
NOMBRE DEL ESTABLECIMIENTO:	ESCUELA OFICIAL RURAL MIXTA	DIRECCIÓN DEL ESTABLECIMIENTO:	ALDEA EL CEDRO
CÓDIGO DEL ESTABLECIMIENTO:	18-04-0298-43	FECHA:	22/08/2024

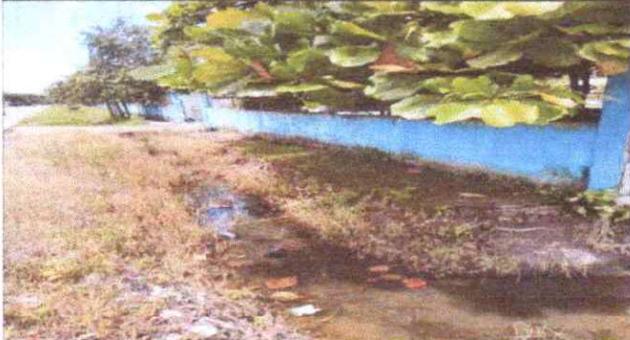
Foto 1: REPARACION DE MURO PERIMETRAL DE BLOCK TUBO HG Y MAYA GALVANIZADA CON SOLERAS INTERMEDIAS Y COLUMNAS

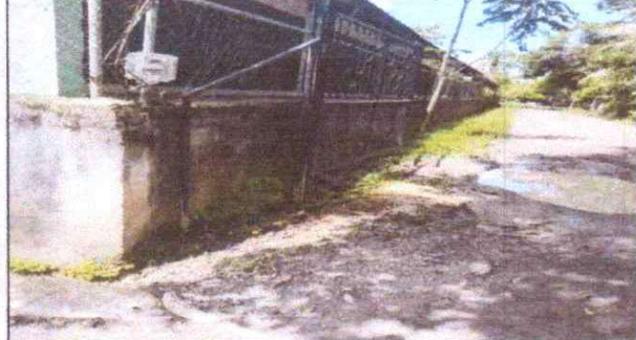
Foto 2: REPARACION DE MURO PERIMETRAL DE BLOCK TUBO HG Y MAYA GALVANIZADA CON SOLERAS INTERMEDIAS Y COLUMNAS

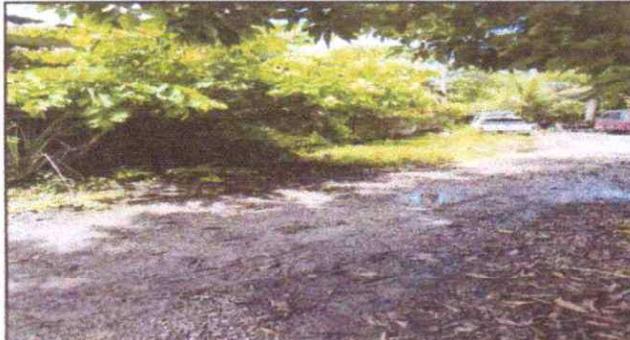
Foto 3: REPARACION DE MURO PERIMETRAL DE BLOCK TUBO HG Y MAYA GALVANIZADA CON SOLERAS INTERMEDIAS Y COLUMNAS

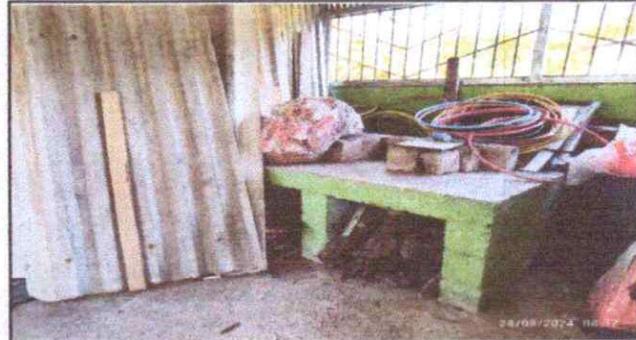
Foto 4: SUSTITUCION DE ESTUFA RURAL CON CHIMENEA Y PLANCHA DE METAL
