SITUACIÓN DEFICIENCIAS DETERMINADAS PREVIO DURANTE POSTERIOR

DEPARTAMENTO:	IZABAL	MUNICIPIO:	MORALES
NOMBRE DEL ESTABLECIMIENTO:	ESCUELA OFICIAL RURAL MIXTA	DIRECCIÓN DEL ESTABLECIMIENTO:	SWICH QUEBRADAS
CÓDIGO DEL ESTABLECIMIENTO:	18-04-0357-43	FECHA:	27/11/2024

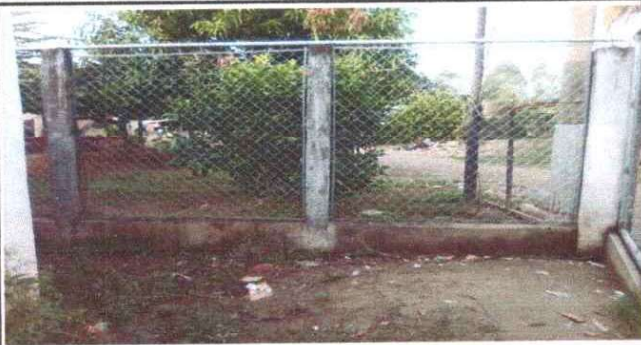
Foto 1: REPARACIÓN DE MURO PERIMETRAL DE BLOCK

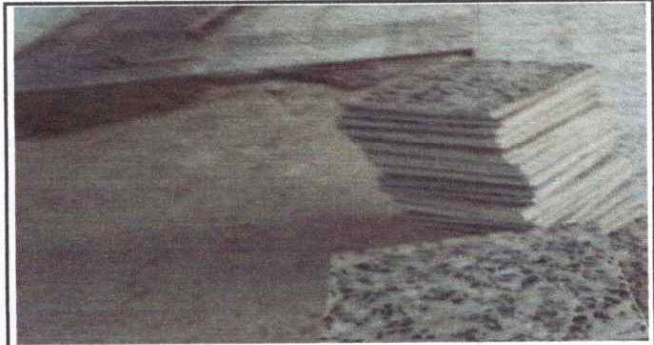
Foto 2: REPARACIÓN DE PISO DE GRANITO EN COCINA

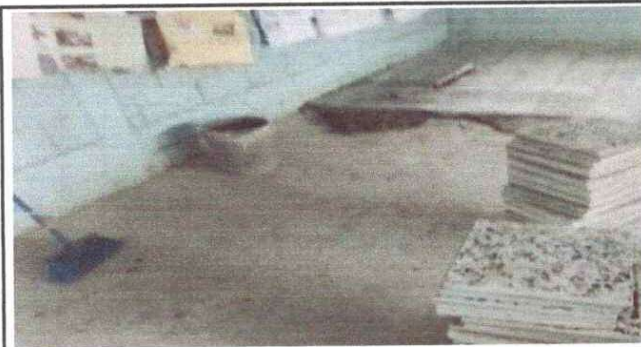
Foto 3: REPARACIÓN DE PISO DE GRANITO EN AULA 1

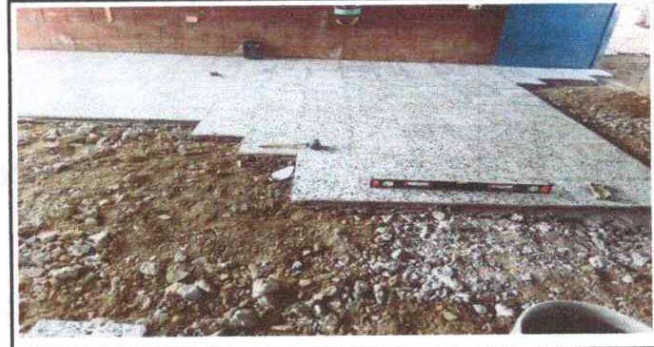
Foto 4: REPARACIÓN DE PISO DE GRANITO EN AULA 2

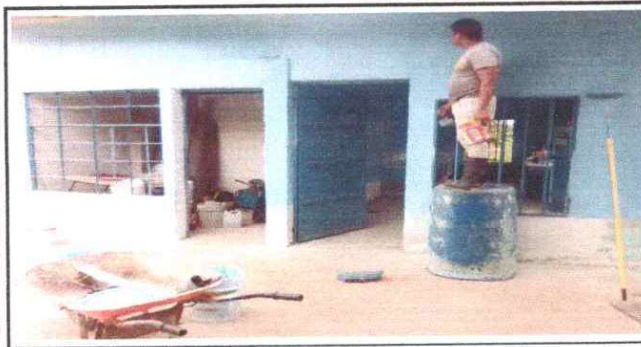
Foto 5: PINTURA EN MUROS EXTERIORES

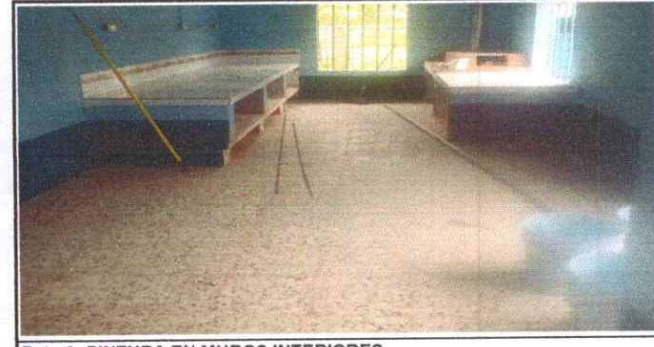
Foto 6: PINTURA EN MUROS INTERIORES

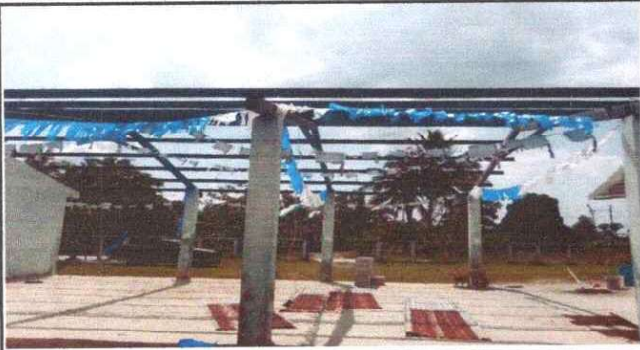
Foto 1: MANTENIMIENTO DE ESTRUCTURA DE SOPORTE DE METAL

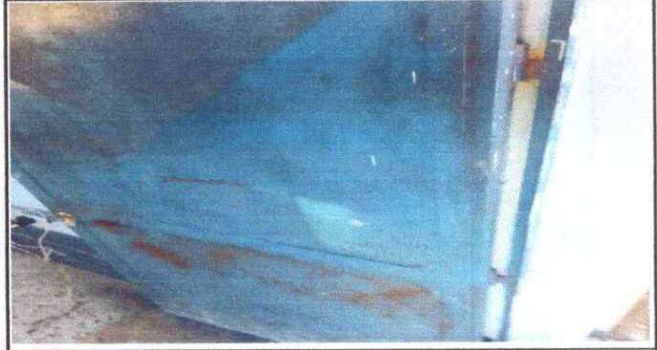
Foto 2: SUSTITUCIÓN DE PUERTA
