SITUACIÓN DEFICIENCIAS DETERMINADAS PREVIÓ DURANTE POSTERIOR

DEPARTAMENTO:	IZABAL	MUNICIPIO:	MORALES
NOMBRE DEL ESTABLECIMIENTO:	ESCUELA OFICIAL RURAL MIXTA	DIRECCIÓN DEL ESTABLECIMIENTO:	SWICH QUEBRADAS
CÓDIGO DEL ESTABLECIMIENTO:	18-04-0357-43	FECHA:	27/11/2024

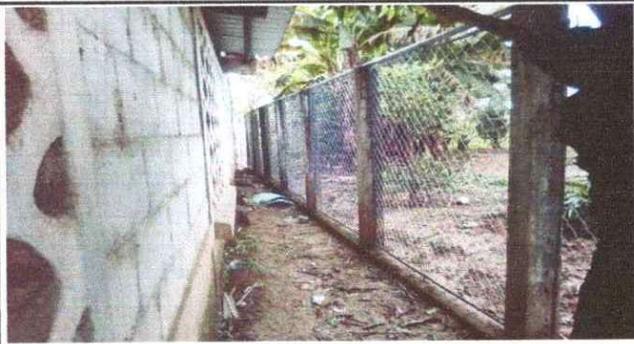
Foto 1: REPARACIÓN DE MURO PERIMETRAL DE BLOCK

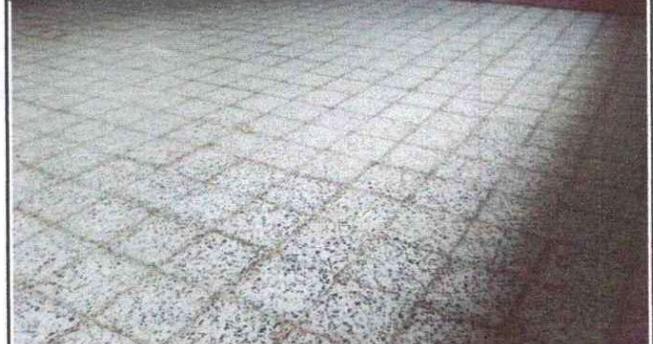
Foto 2: REPARACIÓN DE PISO DE GRANITO EN COCINA

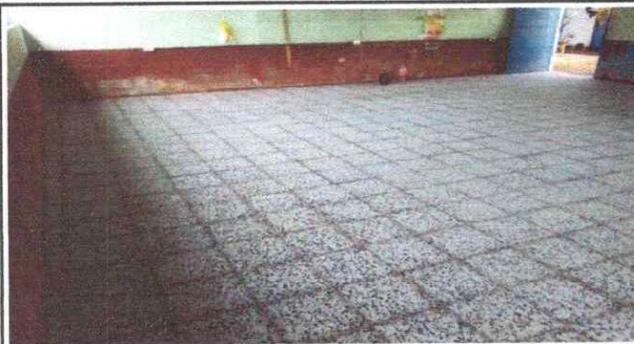
Foto 3: REPARACIÓN DE PISO DE GRANITO EN AULA 1

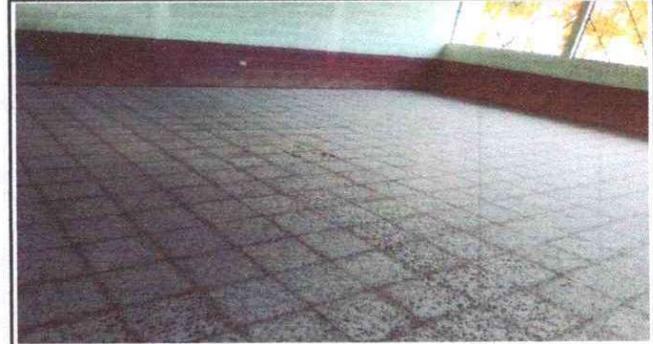
Foto 4: REPARACIÓN DE PISO DE GRANITO EN AULA 2

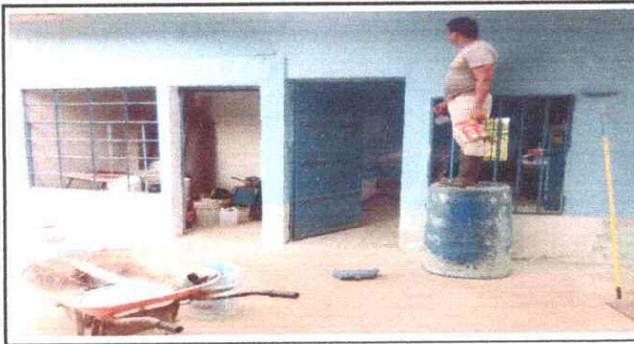
Foto 5: PINTURA EN MUROS EXTERIORES

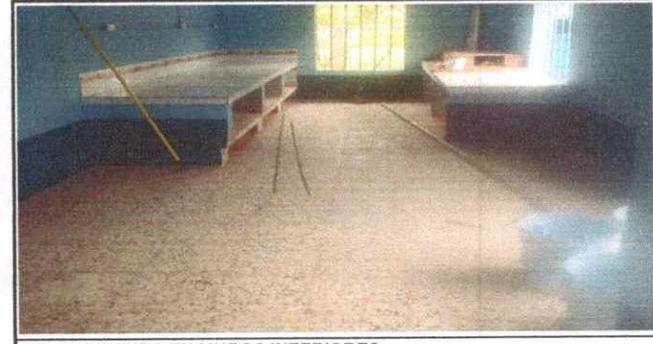
Foto 6: PINTURA EN MUROS INTERIORES

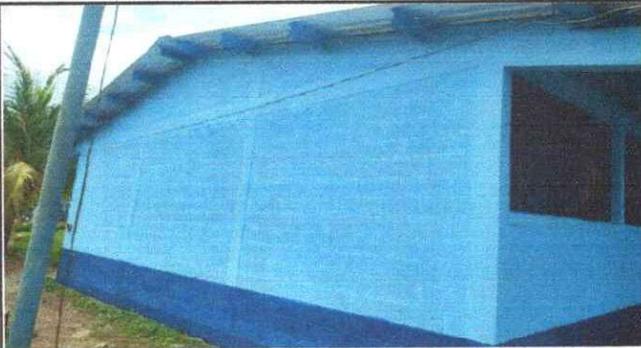
Foto1: MANTENIMIENTO DE ESTRUCTURA DE SOPORTE DE METAL

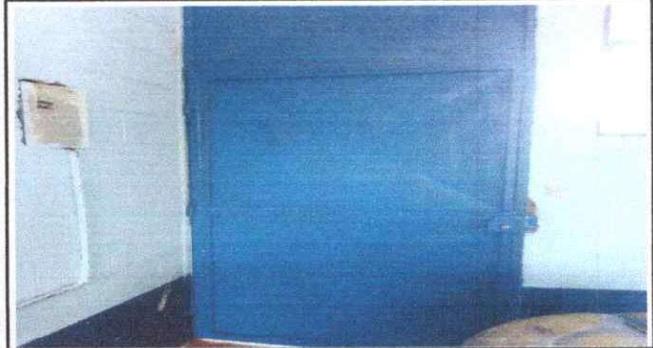
Foto 2: SUSTITUCIÓN DE PUERTA
