SITUACIÓN DEFICIENCIAS DETERMINADAS PREVIO DURANTE POSTERIOR

DEPARTAMENTO:	IZABAL	MUNICIPIO:	MORALES
NOMBRE DEL ESTABLECIMIENTO:	EORM	DIRECCIÓN DEL ESTABLECIMIENTO:	ALDEA CRUCE DE CHAMPONA
CÓDIGO DEL ESTABLECIMIENTO:	18-04-0725-43	FECHA:	15/05/2024

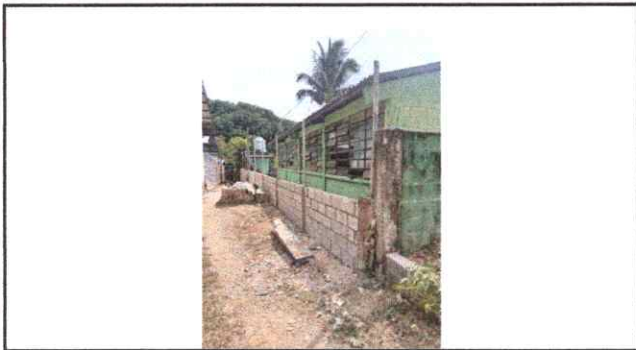
Foto 1: Reparación de muro perimetral de block con tubo HG y malla galvanizada, soleras intermedias y columnas

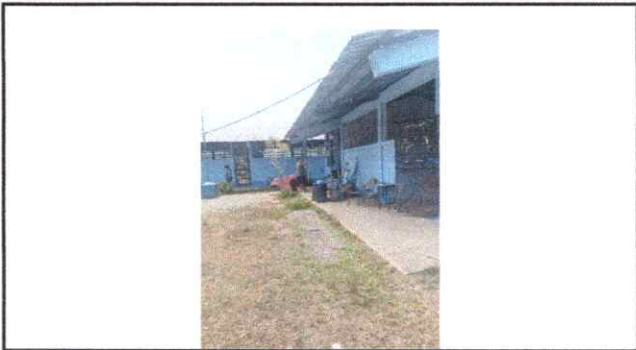
Foto 2: Mantenimiento a estructura (lijado, cambio de tubo, cepillado, sujeciones, aplicación de pintura)

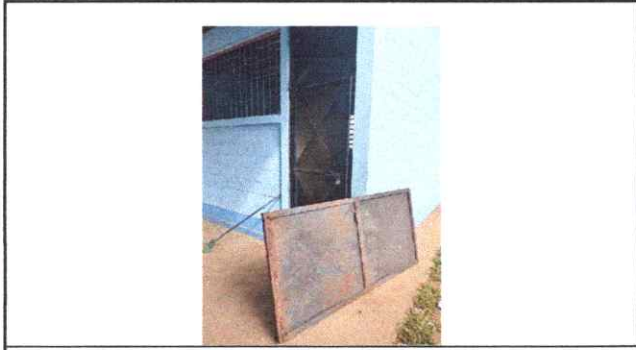
Foto 3: Sustitución de puertas

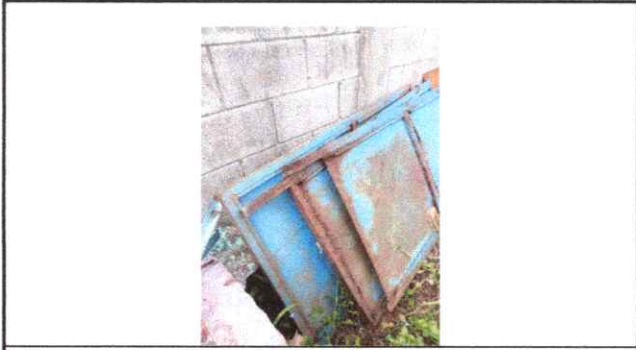
Foto 4: Sustitución de puertas en servicios sanitarios

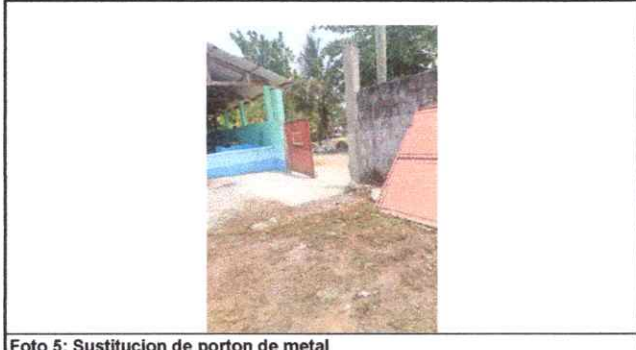
Foto 5: Sustitución de porton de metal

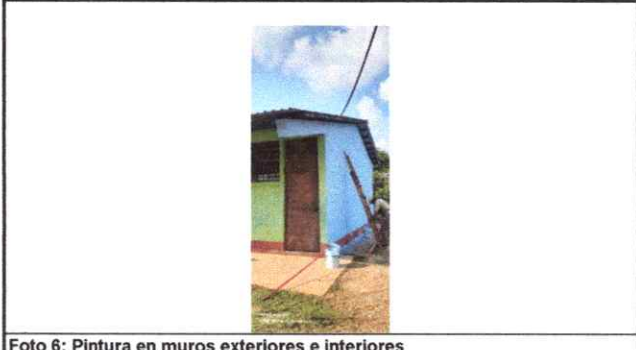
Foto 6: Pintura en muros exteriores e interiores

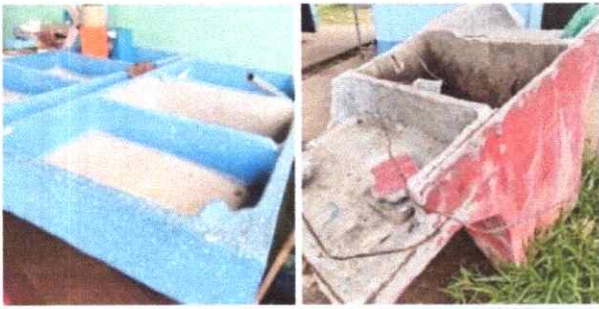
Foto 9: Sustitucion de pila de cemento de dos lavadores
