SITUACIÓN DEFICIENCIAS DETERMINADAS PREVIO DURANTE POSTERIOR

DEPARTAMENTO:	IZABAL	MUNICIPIO:	MORALES
NOMBRE DEL ESTABLECIMIENTO:	EORM	DIRECCIÓN DEL ESTABLECIMIENTO:	ALDEA CRUCE DE CHAMPOÑA
CÓDIGO DEL ESTABLECIMIENTO:	18-04-0725-43	FECHA:	27/05/2024

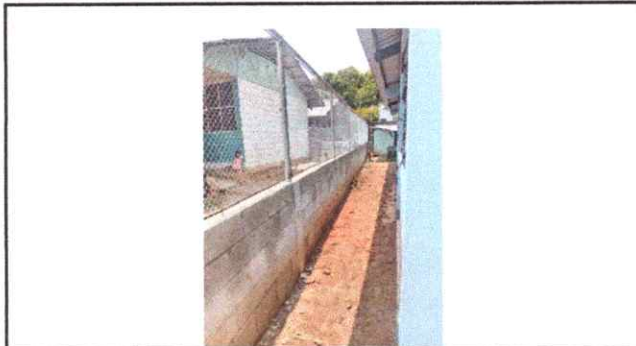
Foto1: Reparación de muro perimetral de block con tubo HG y malla galvanizada, soleras intermedias y columnas

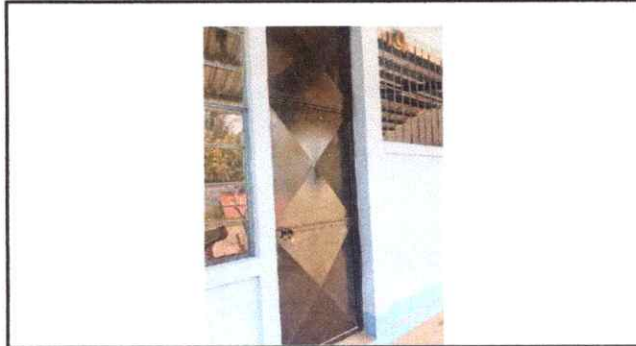
Foto 2: Mantenimiento a estructura (lijado, cambio de tubo, cepillado, sujeciones, aplicación de pintura)

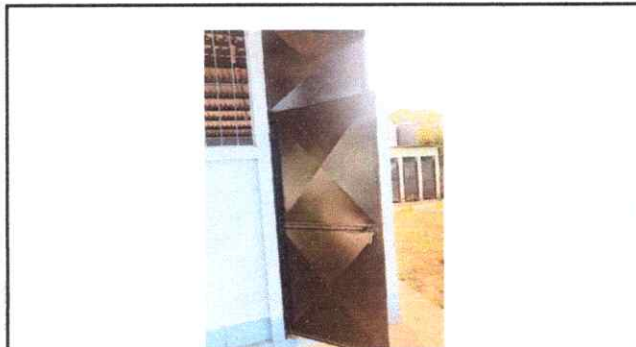
Foto 3: Sustitución de puertas

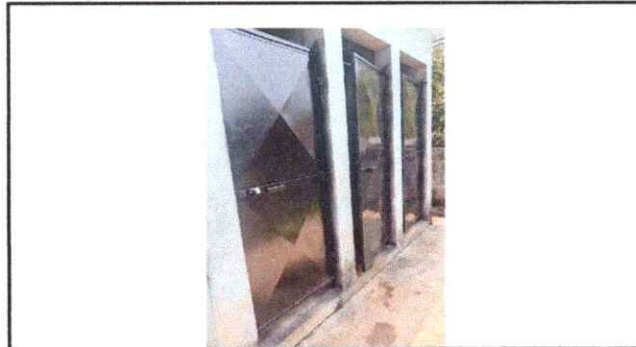
Foto 4: Sustitución de puertas en servicios sanitarios

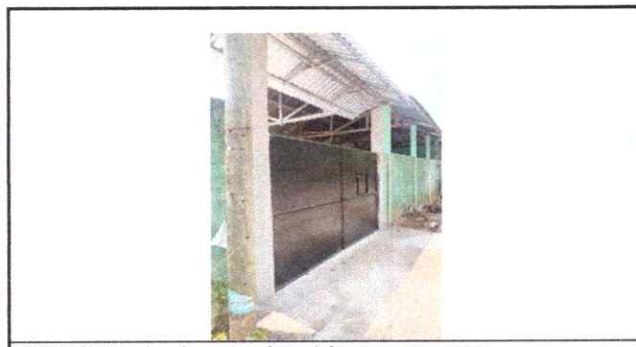
Foto 5: Sustitución de porton de metal

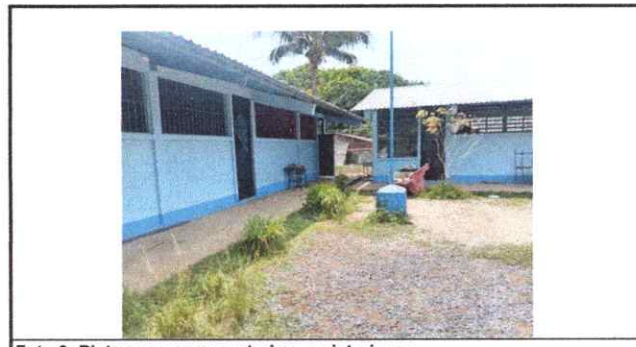
Foto 6: Pintura en muros exteriores e interiores
