SITUACIÓN DEFICIENCIAS DETERMINADAS:

| NOMBRE DEL ESTABLECIMIENTO: | ESCUELA OFICIAL RURAL MIXTA | DIRECCIÓN DEL ESTABLECIMIENTO: | ALDEA CRUCE DE CHAMPONA |
| CÓDIGO DEL ESTABLECIMIENTO: | 18-04-3150-42 | FECHA: | 27/11/2024 |

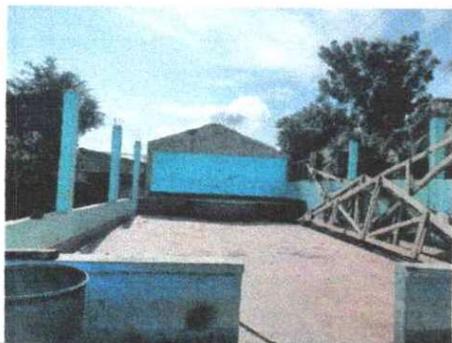
FOTO 1: SUSTITUCION DE LAMINA, POR LAMINA TROQUELADA ALUZINC CALIBRE 26

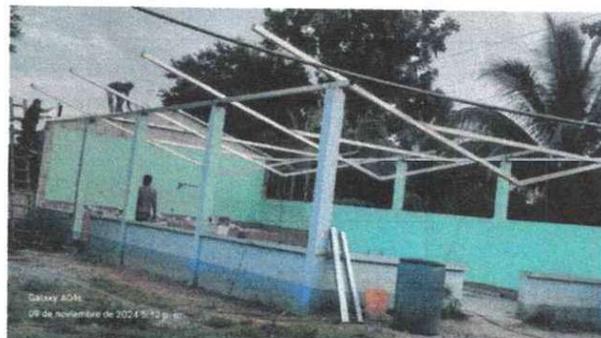
FOTO 2: SUSTITUCION DE ESTRUCTURA DE SOPORTE DE MADERA, POR METAL

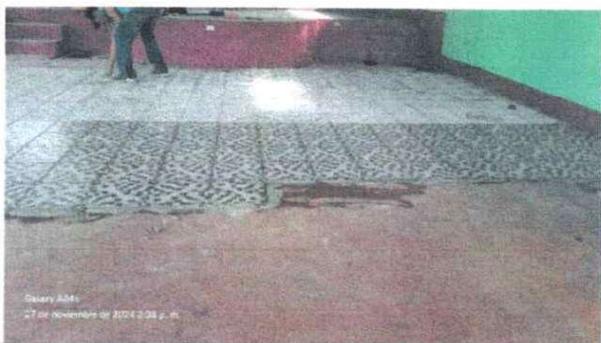
FOTO 3: SUSTITUCION DE PISO DE TORTA DE CONCRETO

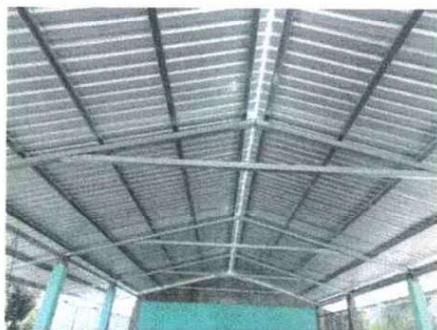
FOTO 5: INSTACION DE LAMINA TROQUELADA ALUZINC
