# REGISTRO FOTOGRÁFICO PROGRAMA DE MANTENIMIENTO DE EDIFICIOS ESCOLARES PÚBLICOS

DEPARTAMENTO:	IZABAL	MUNICIPIO:	MORALES
NOMBRE DEL ESTABLECIMIENTO:	ESCUELA OFICIAL RURAL MIXTA	DIRECCIÓN DEL ESTABLECIMIENTO:	ALDEA CRUCE DE CHAMPONA
CÓDIGO DEL ESTABLECIMIENTO:	18-04-3150-42	FECHA:	12/12/2024

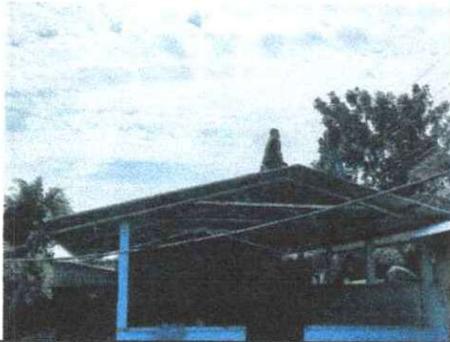
FOTO 1; SUSTITUCION DE LAMINA, POR LAMINA TROQUELADA ALUZINC CALIBRE 26

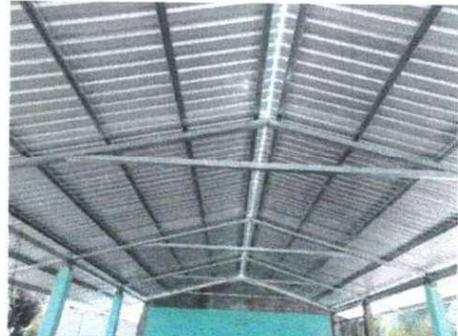
FOTO 2: SUSTITUCION DE ESTRUCTURA DE SOPORTE DE MADERA, POR METAL

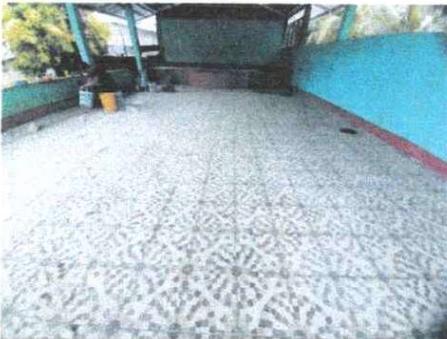
FOTO 3: SUSTITUCION DE PISO DE TORTA DE CONCRETO

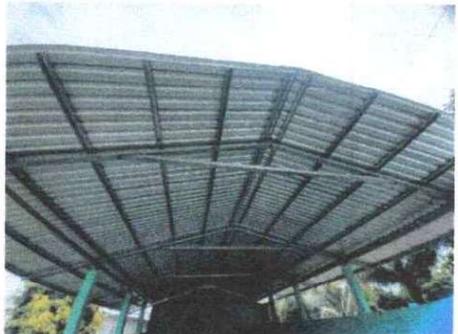
FOTO 4: INSTACION DE ESTRUCTURA PORTANTE DE METAL

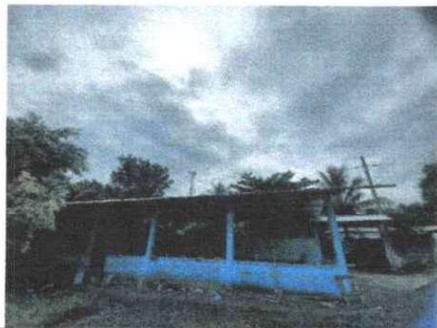
FOTO 5: INSTACION DE LAMINA TROQUELADA ALUZINC

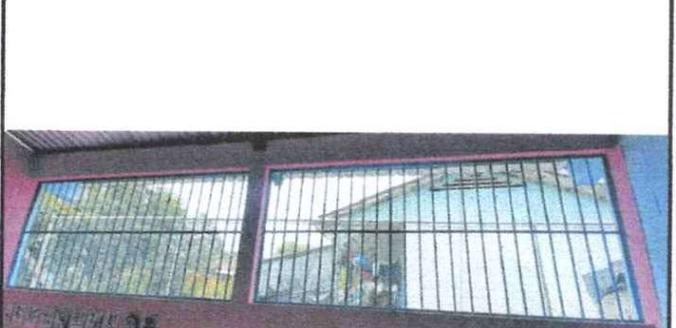
FOTO 6: FABRICACION E INSTALACION DE BALCONES DE HIERRO EN VENTANA
