SITUACIÓN DEFICIENCIAS DETERMINADAS PREVIO DURANTE POSTERIOR

DEPARTAMENTO:	IZABAL	MUNICIPIO:	MORALES
NOMBRE DEL ESTABLECIMIENTO:	ESCUELA OFICIAL RURAL MIXTA	DIRECCIÓN DEL ESTABLECIMIENTO:	SALOMÓN CREEK
CÓDIGO DEL ESTABLECIMIENTO:	18-04-3265-43	FECHA:	28/11/2024

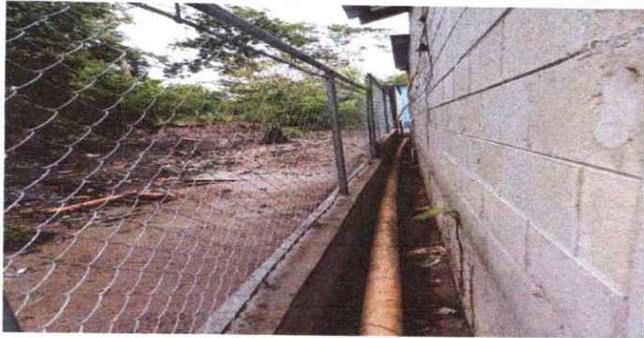
Foto1: REPARACIÓN DE MURO PERIMETRAL DE BLOCK CON TUBO HG Y MALLA GALVANIZADA SOLERAS Y COLUMNAS PARTE DE ATRÁS

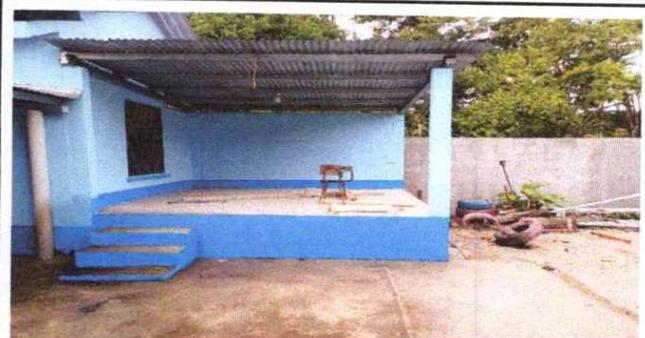
Foto 2: SUSTITUCIÓN DE ESTRUCTURA DE SOPORTE DE MADERA POR METAL

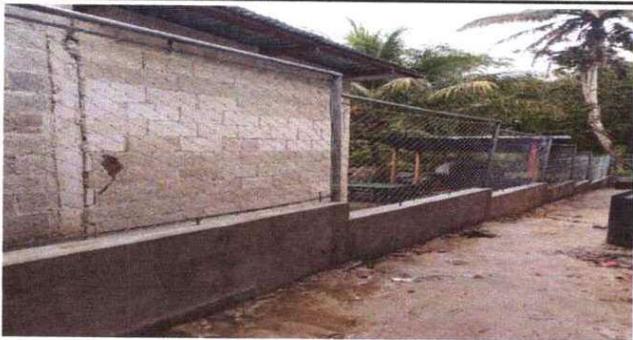
Foto 3: REPARACIÓN DE MURO PERIMETRAL DE BLOCK CON TUBO HG Y MALLA GALVANIZADA SOLERAS Y COLUMNAS PARTE LATERAL DERECHO

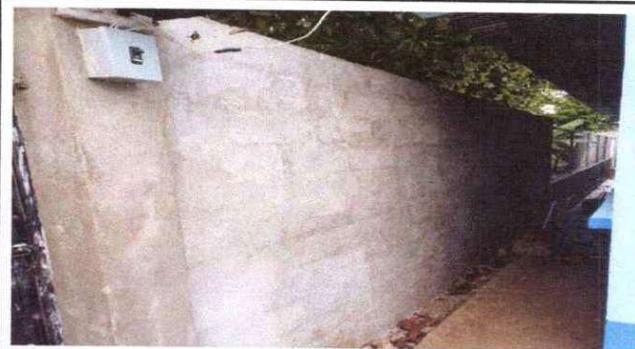
Foto 4: REPARACIÓN DE MURO PERIMETRAL DE BLOCK CON TUBO HG Y MALLA GALVANIZADA SOLERAS Y COLUMNAS PARTE LATERAL DERECHO

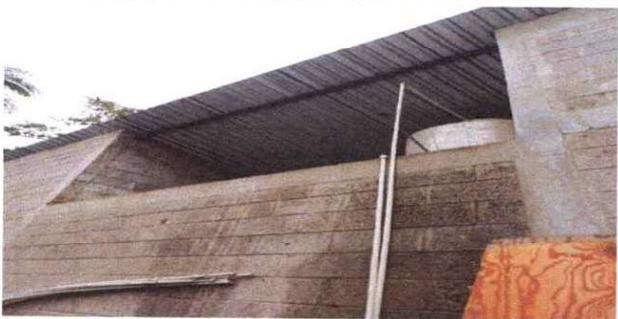
Foto 5: SUSTITUCIÓN DE AGUA 110 LT
